# COMPLEXO DE BARRA GRANDE

**RELATÓRIO TRIMESTRAL DE MONITORAMENTO**  
**PERÍODO: JANEIRO A MARÇO DE 2021**  
**TERMO DE PERMISSÃO DE USO Nº 001/2020 - SETUR - COMPLEXO TURÍSTICO DE**  
**BARRA GRANDE**

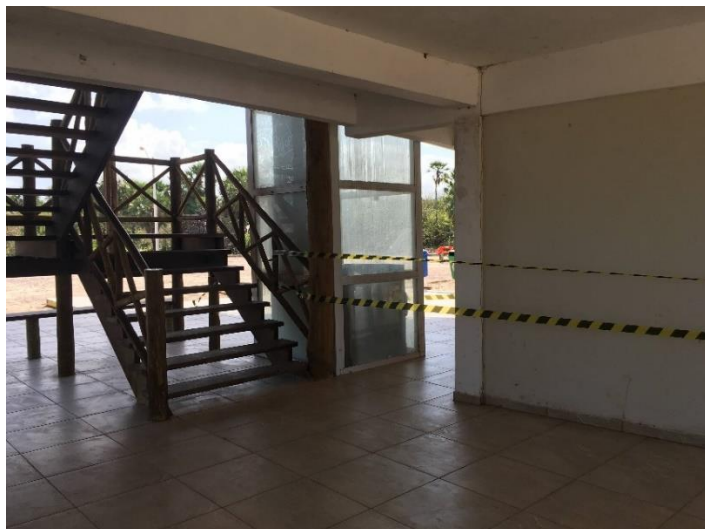
Figura 1 - Hall do terminal

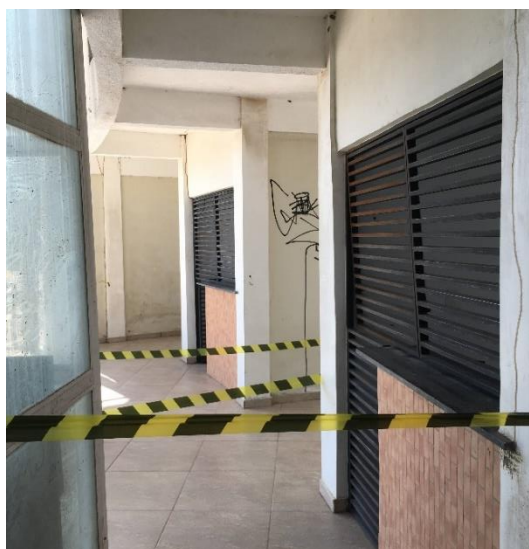
Figura 2 - Guichês de atendimento

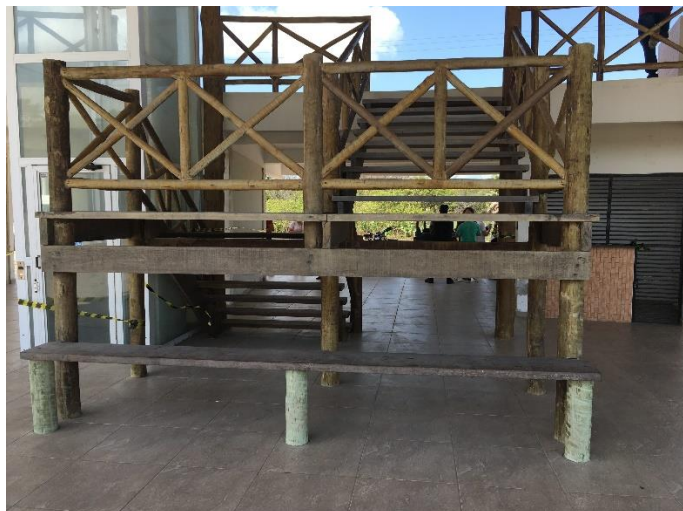
A escada feita em madeira está em boas condições, não sendo identificados pontos de fissuras e cupins. A plataforma elevatória está com a estrutura intacta, porém não consta a presença do motor do sistema. O guarda corpo do terraço, situado no pavimento superior, está com as estruturas de fixação oxidadas em alguns pontos. O padrão de entrada de energia está aberto e sem um sistema de proteção, podendo haver algum acidente elétrico, visto que as entradas em média tensão podem estar energizadas.

Figura 3 - Escada

- 3) Perícia nos itens metálicos responsáveis pela fixação e conexões de estruturas de madeira da escada e treliças de madeira *in natura* que compõe o telhado, visto que a ação da maresia pode comprometer a resistência física do material;

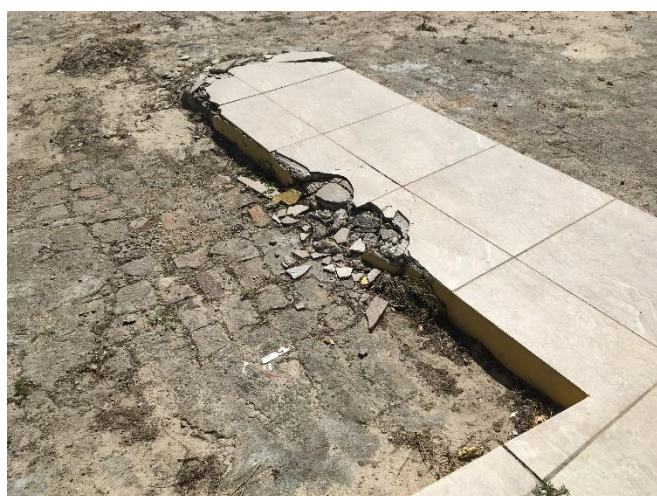
Figura 4 - Calçada danificada

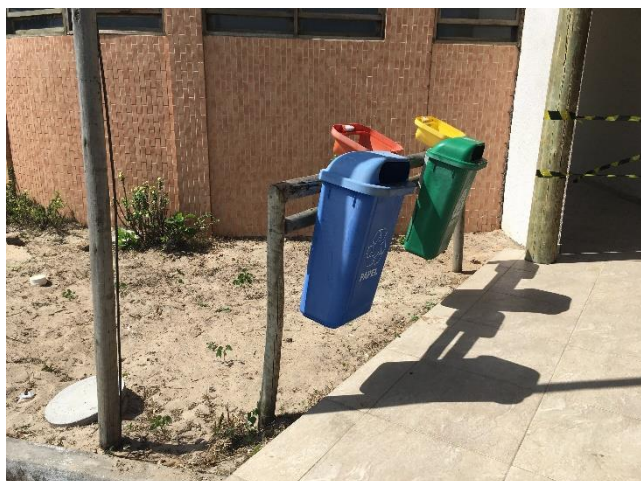
Figura 5 - Lixeiras danificadas

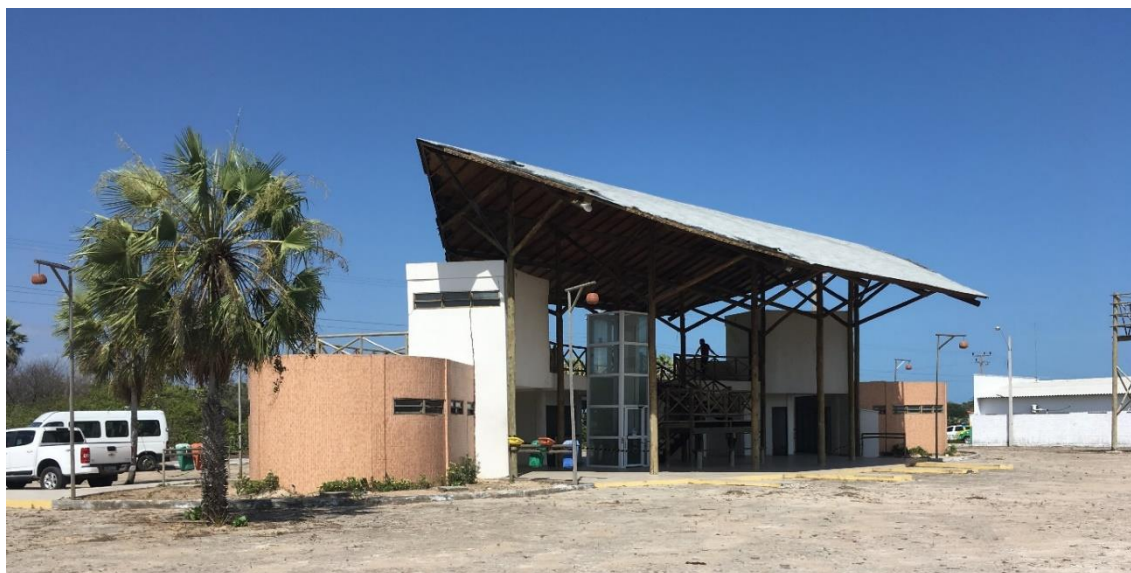
Figura 6 - Vista da edificação principal

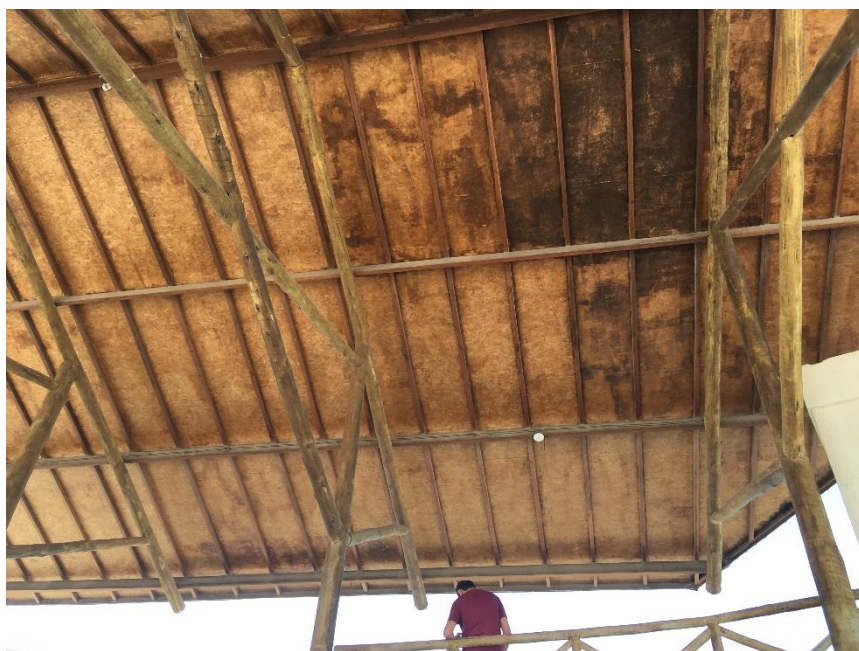
O teto do Complexo é estruturado por um conjunto de treliças de madeira *in natura*, dando suporte a um conjunto de linhas e caibros que sustentam o telhado, composto por um material não identificado. A parte interna do teto está suja contendo colônias de mofo e cupins, que podem comprometer a estrutura, alguns parafusos e pregos de fixação que conectam as estruturas estavam oxidados por conta do tempo e do efeito da maresia. Na parte externa do teto, alguns pontos estão danificados apresentando infiltrações e goteiras.

Figura 8 - Telhado da edificação principal

- 4) Substituição das partes danificadas dos telhados do terminal e da área de apoio destinada aos motoristas;
- 5) Dedetização no perímetro do terminal, da edificação de apoio aos motoristas e da estrutura de sustentação da caixa d'água, para neutralizar os cupins que danificam tais estruturas;

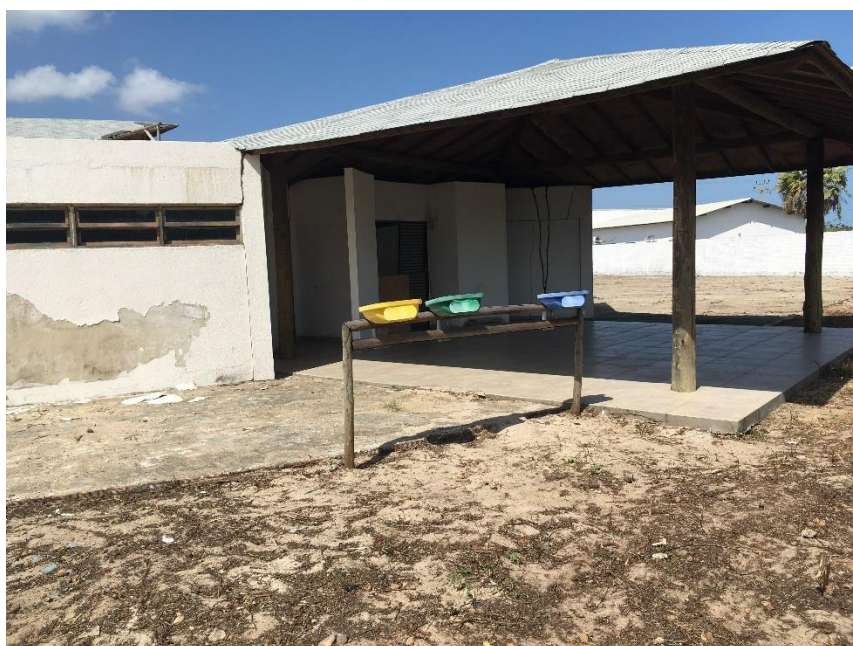
Figura 9 - Edificação de apoio aos motoristas

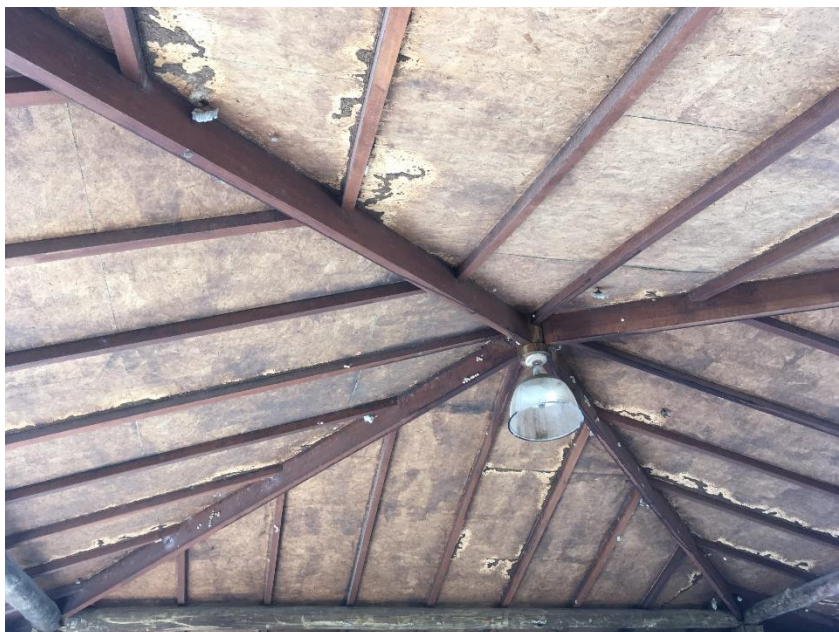
Figura 1 - Teto da edificação de apoio aos motoristas

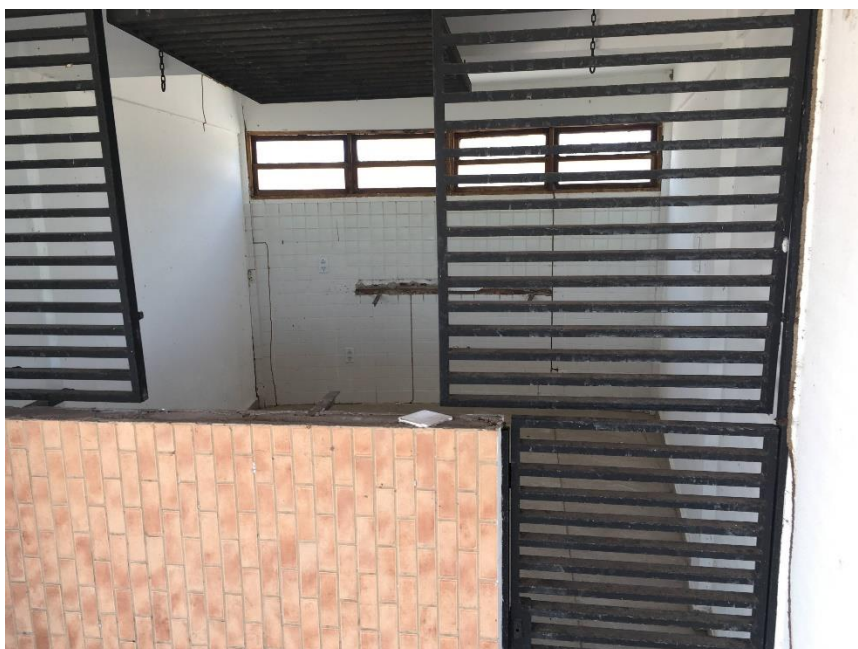
Na data da vistoria o equipamento encontrava-se em situação de abandono, com áreas degradadas por ação de vandalismo. Os banheiros coletivos destinados ao público e aos motoristas tiveram algumas esquadrias, louças sanitárias, bancadas e montantes furtados. Os quiosques destinados as lanchonetes tiveram algumas grades de proteção violadas, para a subtração das bancadas de preparo.

Figura 2 - Grade violada por ação de vandalismo

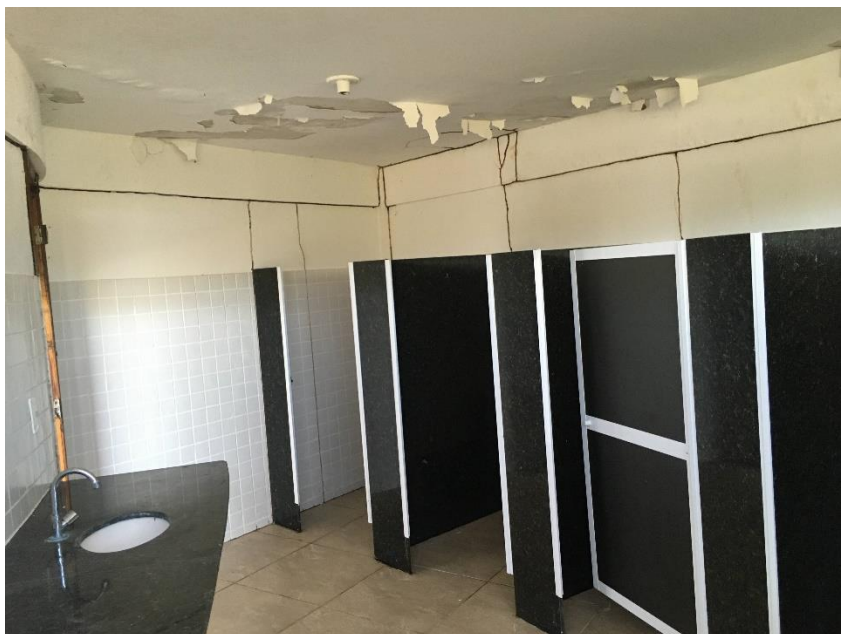
Figura 3 - Teto do banheiro com infiltração

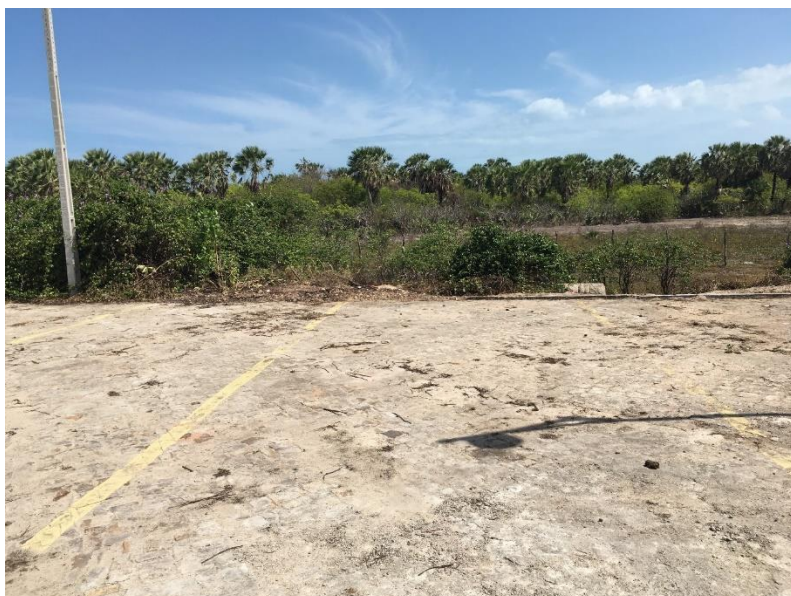
No pátio destinado a manobras e estacionamento dos veículos, alguns pontos estão danificados contendo depressões que podem acumular águas fluviais oriundas das chuvas. Na área destinada ao estacionamento de ônibus, locada ao lado da estrutura de apoio aos motoristas, não contem uma barreira ou sistema de contenção que impeça que o veículo saia do perímetro do estacionamento. Os postes de iluminação não possuem lâmpadas com potência suficiente para garantir um amplo perímetro iluminado na área do pátio. A calçada que circunda o terminal necessita de alguns reparos, as lixeiras de coleta seletiva estão destruídas, e as fossas e caixas de gordura estão sem caixa de inspeção com identificação.

Figura 4 - Vaga de estacionamento de ônibus sem barreira de contenção

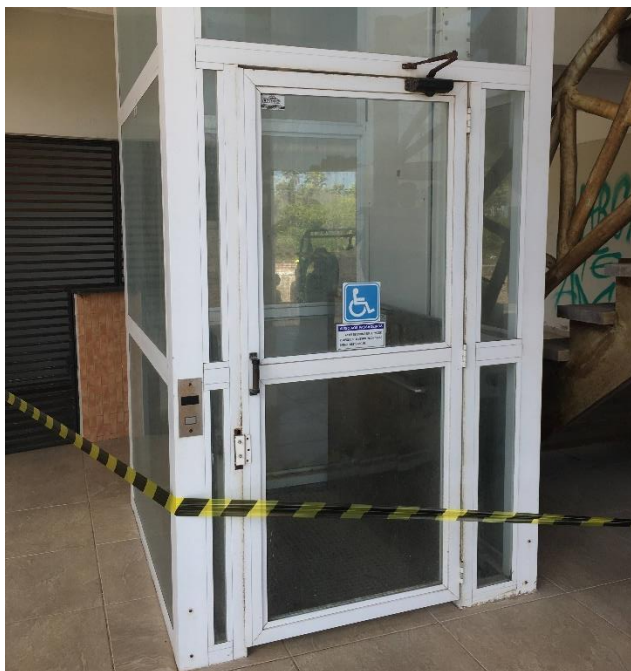
Figura 5 - Plataforma elevatória

- 6) Instalação do motor da plataforma elevatória, garantindo a acessibilidade para portadores de necessidades especiais;
- 7) Instalação de piso tátil direcional e elementos de sinalização para fornecer auxílio na locomoção de deficientes visuais;

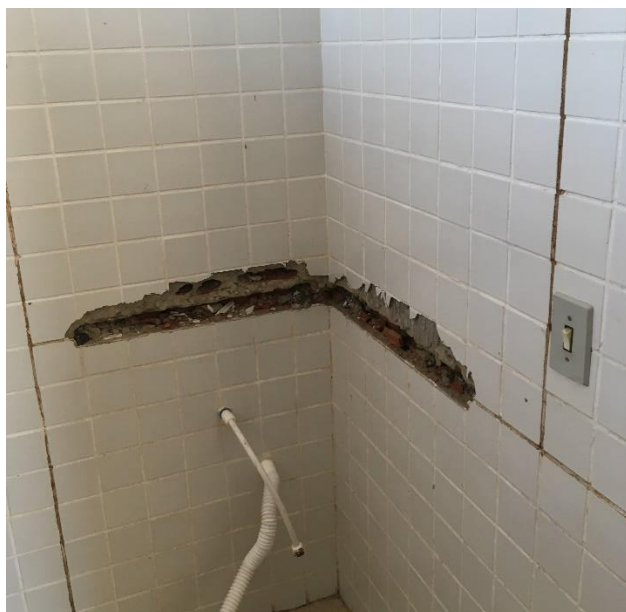
Figura 6 - Banheiro com bancada furtada

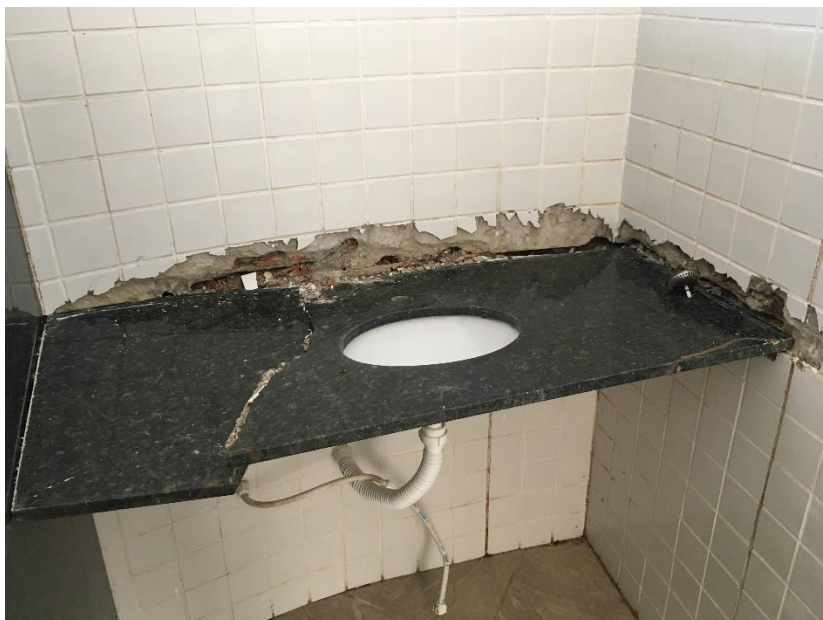
Figura 7 - Banheiro com bancada danificada por ação de vandalismo

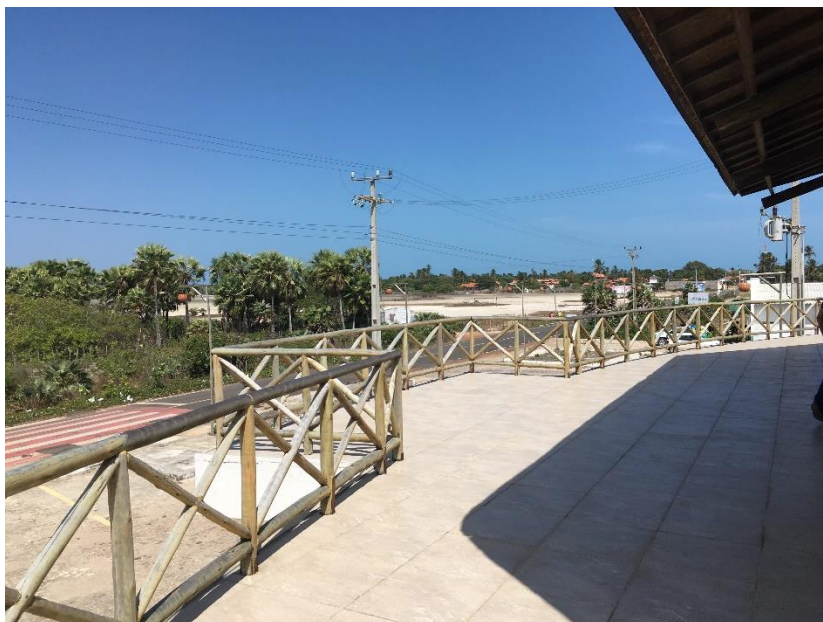
Figura 8 - Terraço do pavimento superior

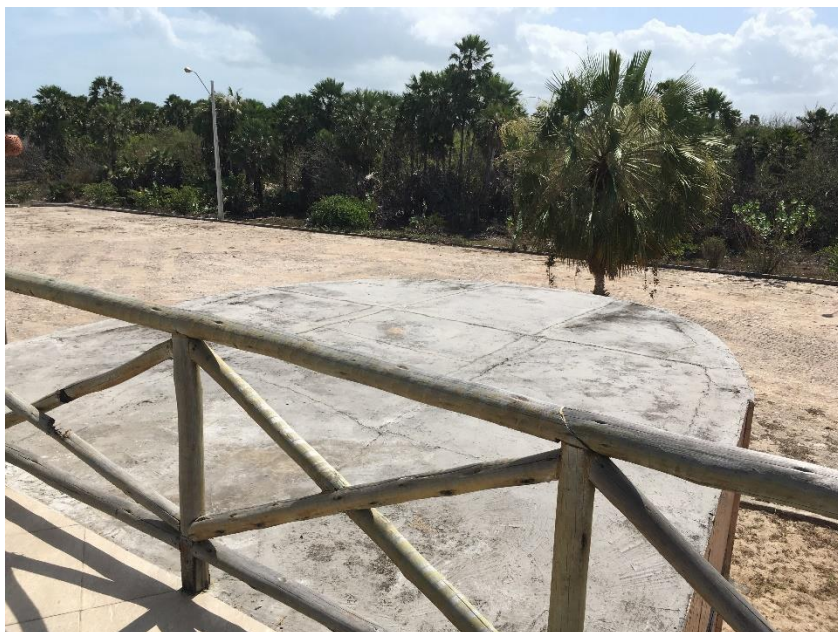
Figura 9 - Laje do banheiro do pavimento térreo

- 10) Durante a visita técnica, o permissionário Raimundo Evangelista, sinalizou a respeito da possibilidade de usar a laje existente dos banheiros do pavimento térreo, como área de piso útil para o terraço do pavimento superior. Essa intervenção deve ser cuidadosamente avaliada, pois a laje composta de concreto e ferro sofre danos ao longo do tempo por conta da maresia, assim seria necessário um laudo técnico assinado por um engenheiro civil, garantindo a segurança da intervenção. Além disso seria necessário um prolongamento do guarda-corpo, seguindo o padrão arquitetônico existente.
