# RELATÓRIO TRIMESTRAL

CONTRATO Nº 01/2021

CENTRO DE CONVENÇÕES DE TERESINA

SPE CENTRO DE CONVENÇÕES DE TERESINA S/A

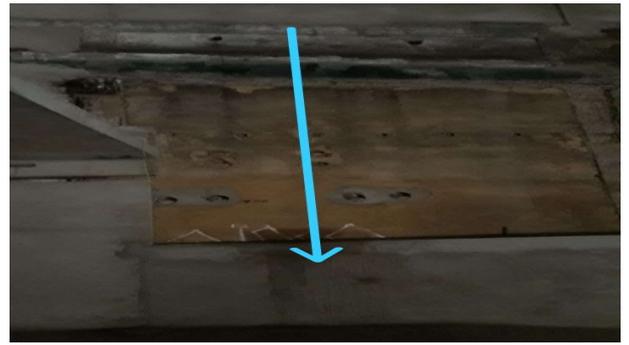
**Figura 38**

02-07-2021 às 07h58 - Infiltração parede auditório lado pátio 2 ,( vazamento na calha )

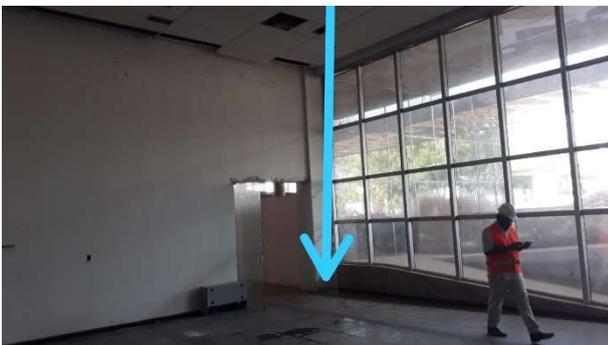
**Figura 39**

02-07-2021 às 08h13 - Ponto de goteira1 no Hall.

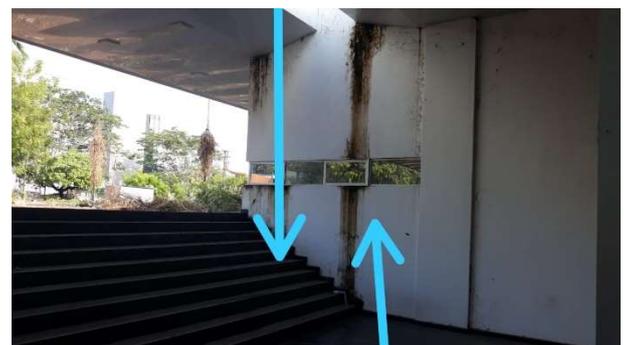
**Figura 42**

02-07-2021 às 08h16 - Vazamentos e goteiras na interligação Marquise Pátio 3 e pavilhão.

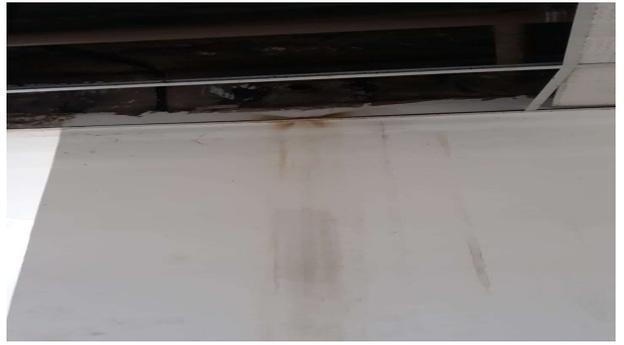
**Figura 44**

02-07-2021 às 09h41 - Vazamento, goteira na parede(calha) restaurante lado escada acesso hall.

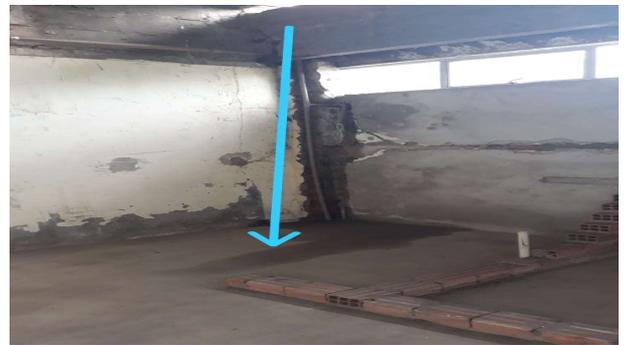
**Figura 46**

02-07-2021 às 09h48 - Vazamento na interligação da calha na cozinha.

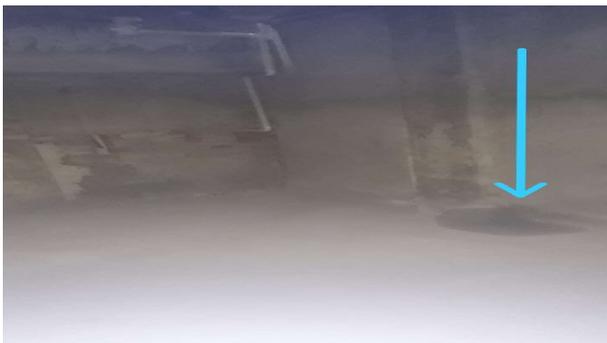
**Figura 47**

02-07-2021 às 09h54 - Goteira (calha) auditório superior, próximo elevador PCD.

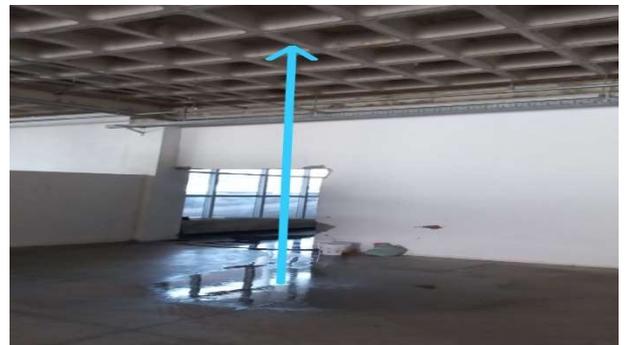
**Figura 174**

16-07-2021 às 09h05 - Infiltração de água no piso 2.

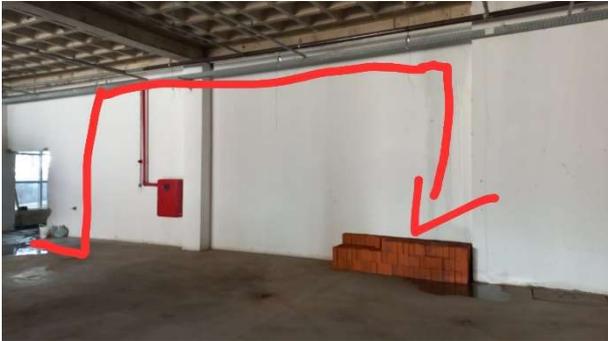
**Figura 175**

16-07-2021 às 09h06 - Infiltração de água no piso 2.

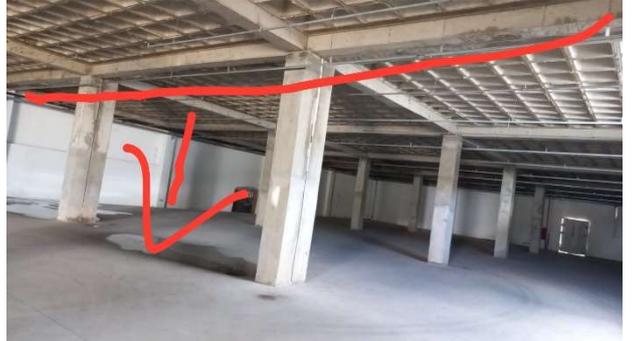
**Figura 176**

16-07-2021 às 09h08 - Infiltração na ranhura piso 2 em toda extensão.

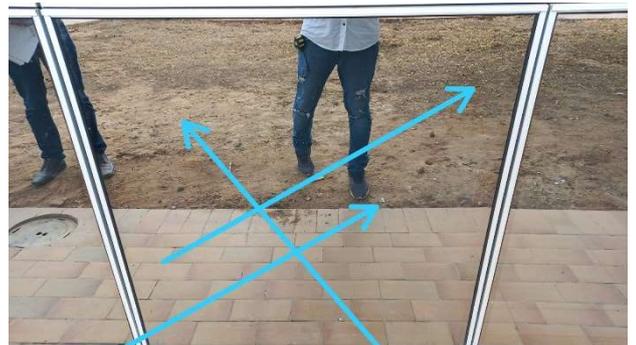
**Figura 202**

20-07-2021 às 10h17 4- vidro frente principal, 3 pontos marcados (tipo pedra quando bate no vidro).
