PIAUÍ CENTER MODAS

RELATÓRIO TRIMESTRAL DE MONITORAMENTO
PERÍODO: OUTUBRO A DEZEMBRO DE 2021
CONTRATO DE CONCESSÃO DE USO Nº 002/2021 - SDE – NOVO
PIAUÍ CENTER

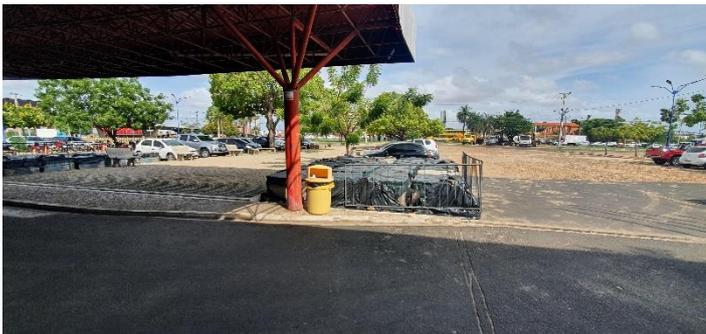
Foto 01 - Área do estacionamento

- Na área do estacionamento externo a empresa iniciou os trabalhos com a realização da compra dos materiais, como os blocos de concreto para implantação do piso intertravado, conforme verificado nas Fotos 01 e 02, 26 e 27.

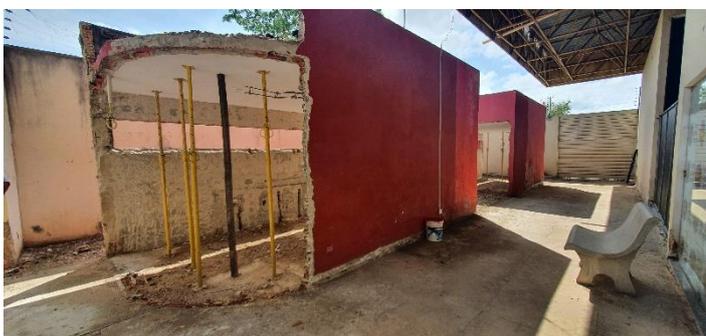
Foto 05 - Banheiro lado esquerdo

- Reforma completa do banheiro localizado ao lado esquerdo do empreendimento, tendo que realizar a instalação da parte hidráulica e elétrica, além dos acessórios, como pia e sanitários a serem instalados nesta área. O local terá acessibilidade para pessoas com

deficiência ou mobilidade reduzida (PNE). Conforme Fotos 05 a 09, 33 a 36.

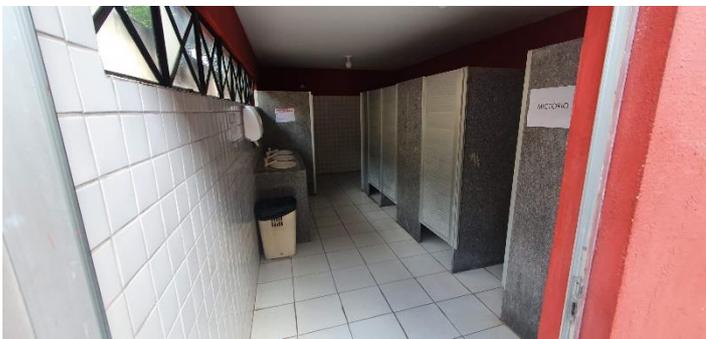
Foto 16 – Sistema elétrico

- Sobre a verificação e manutenção dos equipamentos das instalações elétrica e hidráulica, foi iniciada a revisão dos quadros elétricos com a reorganização da fiação elétrica. E também foi concluída a modernização da subestação com a troca de todo o quadro elétrico, conforme Fotos 16 e 17.

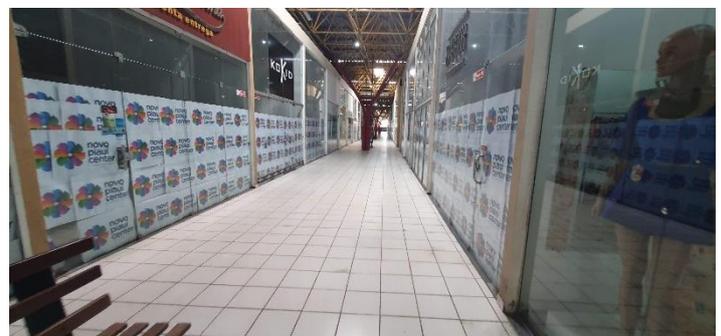
Foto 19 – Piso quebrado
