Estudo de Engenharia

**ESTUDOS PARA LICITAÇÃO
SOB REGIME DE PARCERIA
PÚBLICO-PRIVADA DA
RODOVIA PI-397 -
TRANSCERRADOS**

Fevereiro/2010

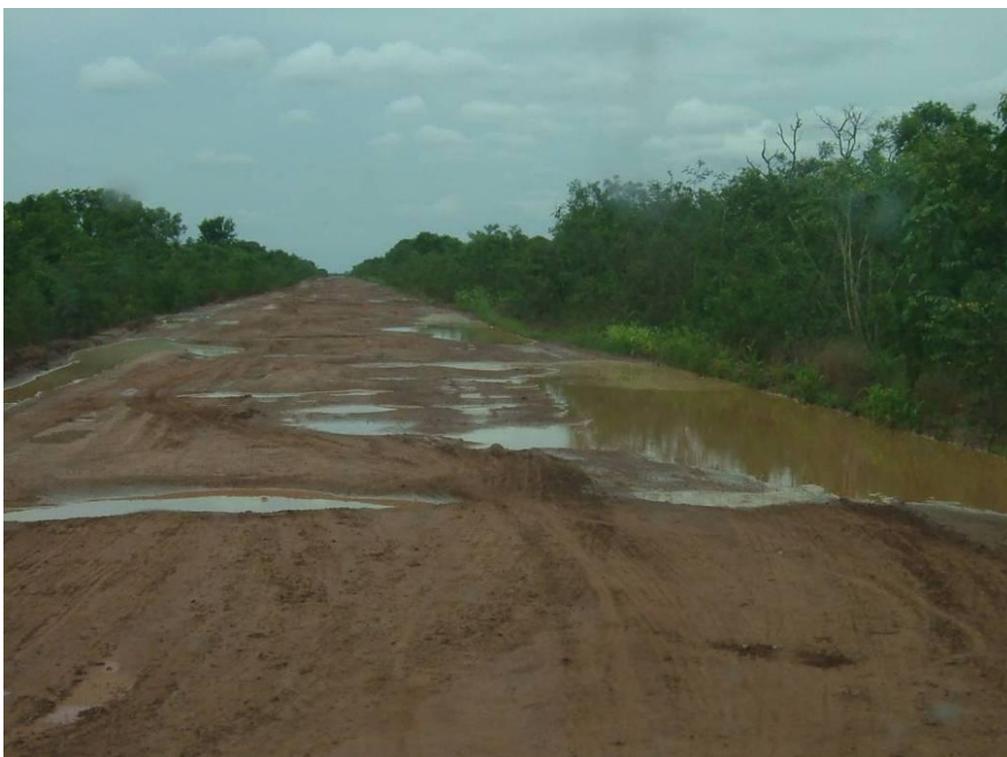
Figura 1 - Trecho em condições precárias de tráfego

No mês de Dezembro de 2009 foi realizada a identificação do traçado da rodovia PI397 em campo, com auxílio de equipamento GPS, e de um veículo 4x4, imprescindível para este estudo devido às condições precárias de trafegabilidade encontradas em alguns pontos da via (Figura 1 e Figura 2).

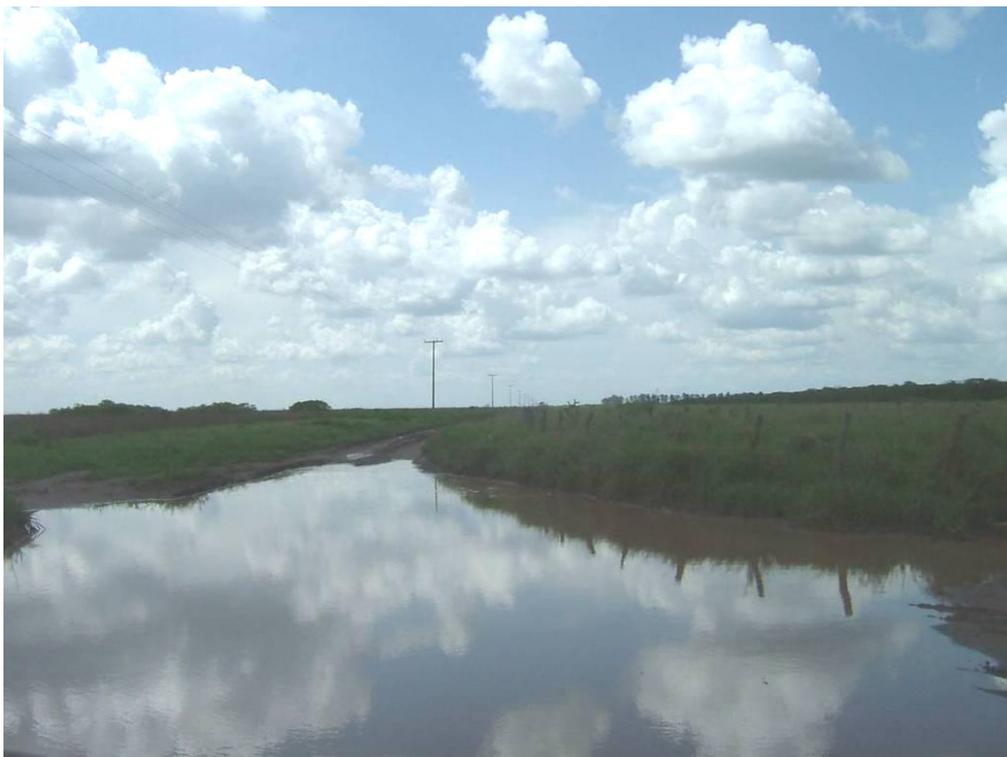
Figura 2 - Trecho totalmente alagado

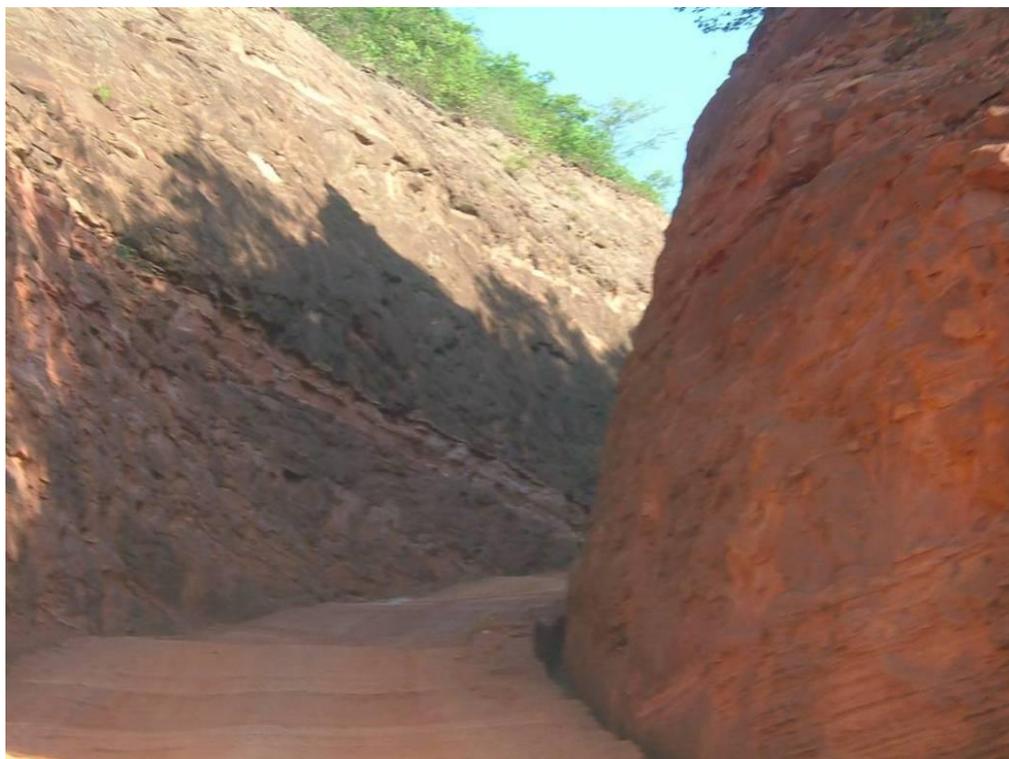
Figura 3 - PI395 - Serra estreita e com inclinações superiores a 25%

Com exceção à rodovia BR324, todos os acessos apresentam condições inadequadas ao tráfego, principalmente para caminhões e veículos de maior porte. Nos três acessos centrais existem trechos em serra onde regras básicas de engenharia não foram seguidas e simplesmente foi realizado um corte no relevo para a descida da serra (ver Figura 3).

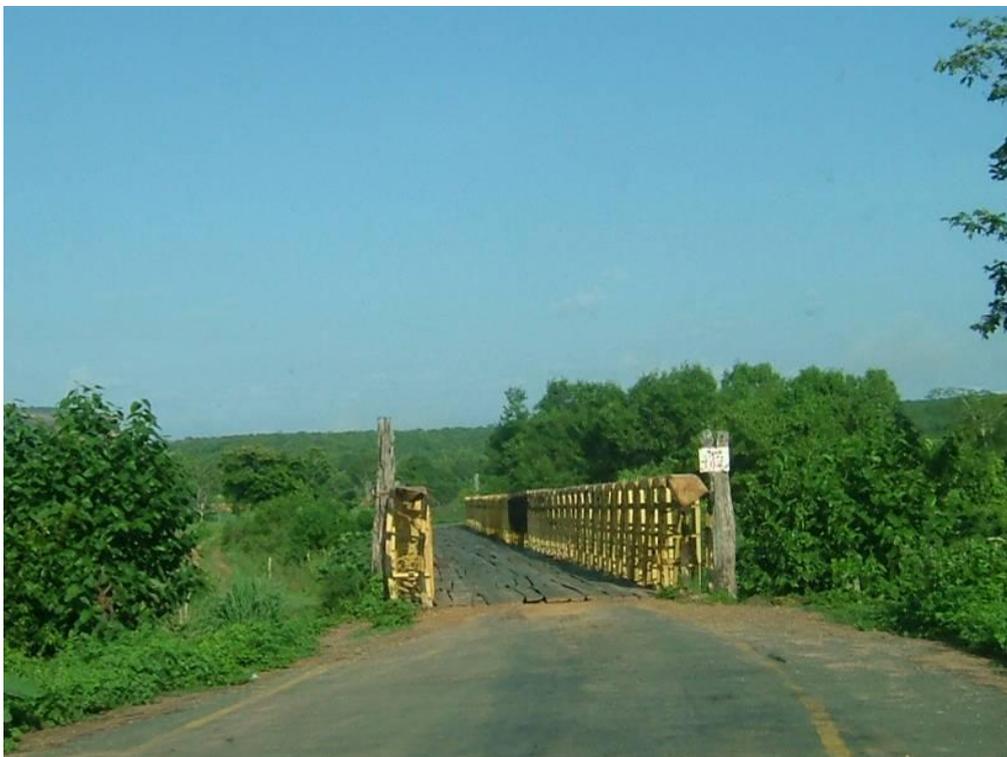
Figura 4 - PI395 - Ponte com apenas uma faixa de tráfego

Outro grave problema dos acessos são os cruzamentos com rios, na rodovia BR235 há o cruzamento com uma ponte que se encontra em condições

precárias, e na rodovia PI395 há o cruzamento com uma ponte de apenas uma faixa de tráfego (Figura 4 e Figura 5)

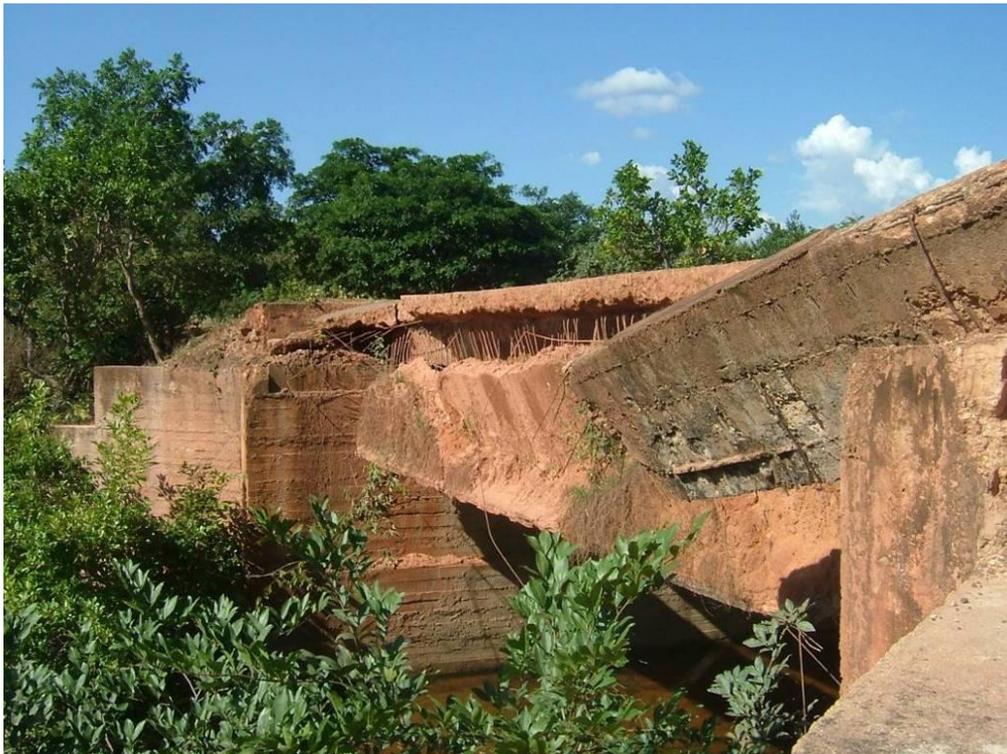
Figura 5 - BR235 - Ponte em condições precárias

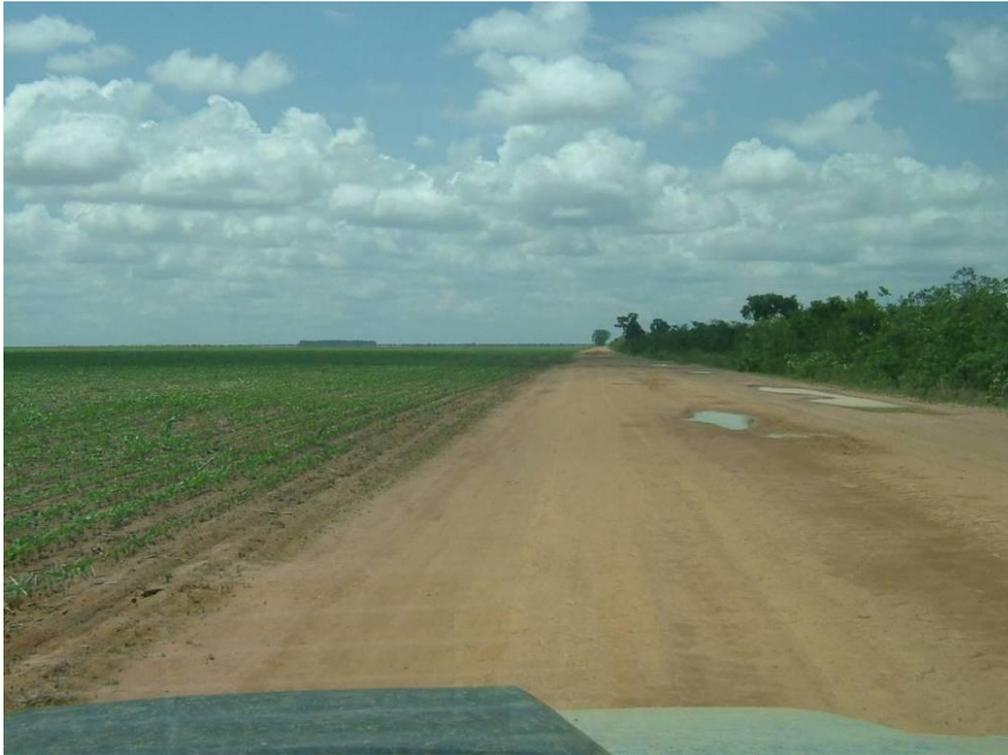
Figura 6 - Faixa de domínio - Plantação de soja rente ao leito carroçável

Em todo o percurso é perceptível o avanço das plantações sobre a faixa de domínio, onde muitas vezes o próprio leito carroçável da rodovia via é utilizado para o plantio.

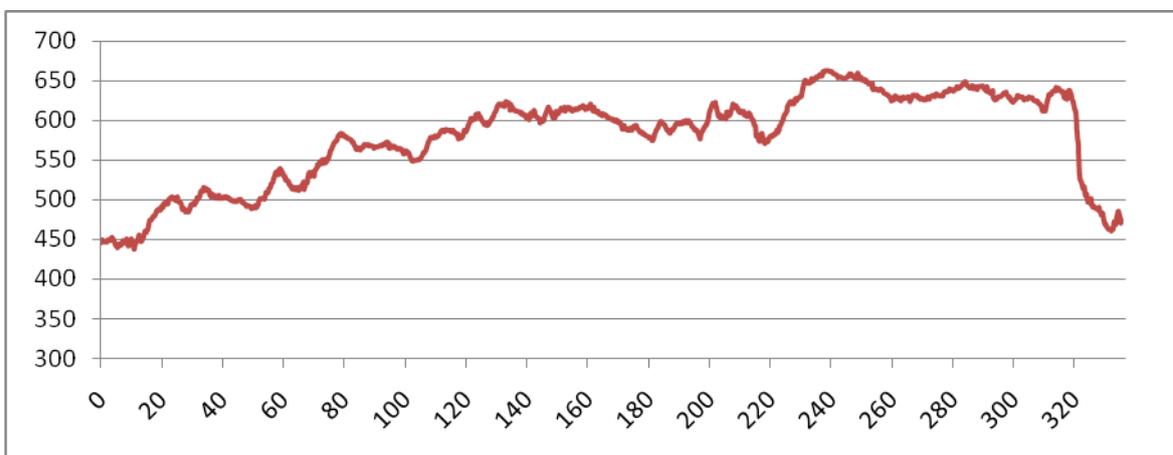
Figura 7 - Variação da altitude ao longo da rodovia

O relevo é praticamente plano até aproximadamente o quilômetro 300, a partir do qual é iniciado um trecho pouco ondulado. Existe um pequeno trecho montanhoso que se inicia no quilômetro 322,2 e estende-se por cerca de cinco quilômetros, após o qual o relevo volta a ser relativamente plano até o término da rodovia.

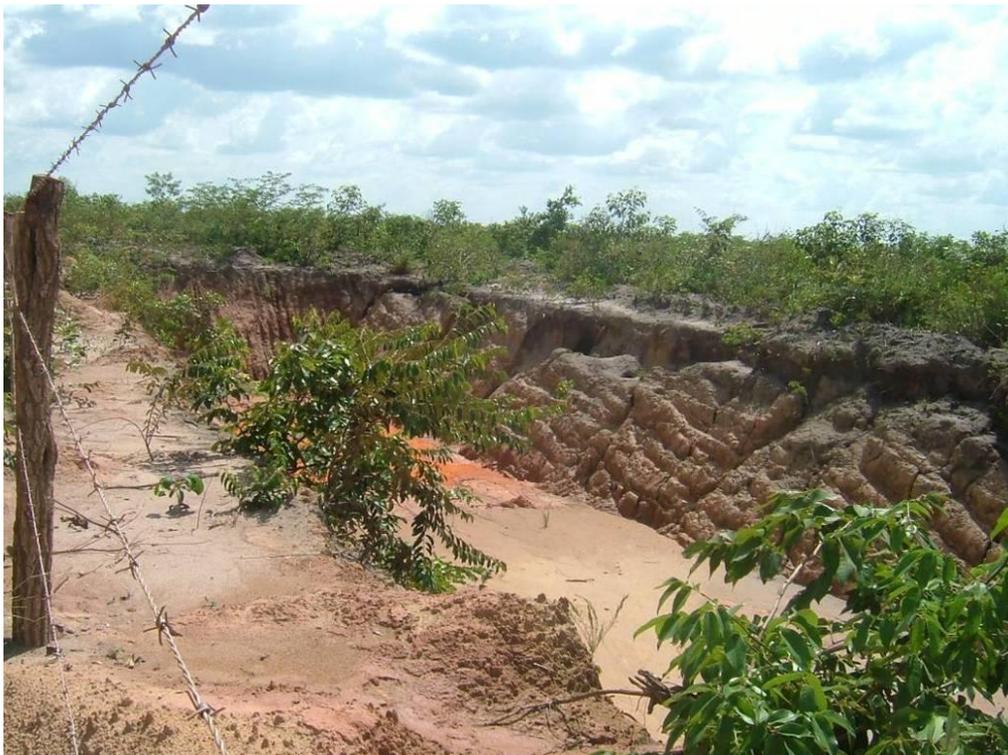
Figura 8 - Bacia de retenção de água para drenagem

Por estar localizada no topo da mesa, o relevo apresenta pouco ou nenhuma inclinação que possibilite uma drenagem adequada. Como solução para este problema é possível encontrar bacias de retenção de água ao longo dos primeiros 300 quilômetros da via (principalmente nos primeiros 120 km) que recebem a água que escoam pela superfície do leito carroçável através do auxílio de valas de canalização, conforme apresentado na Figura 8 e na Figura 9.

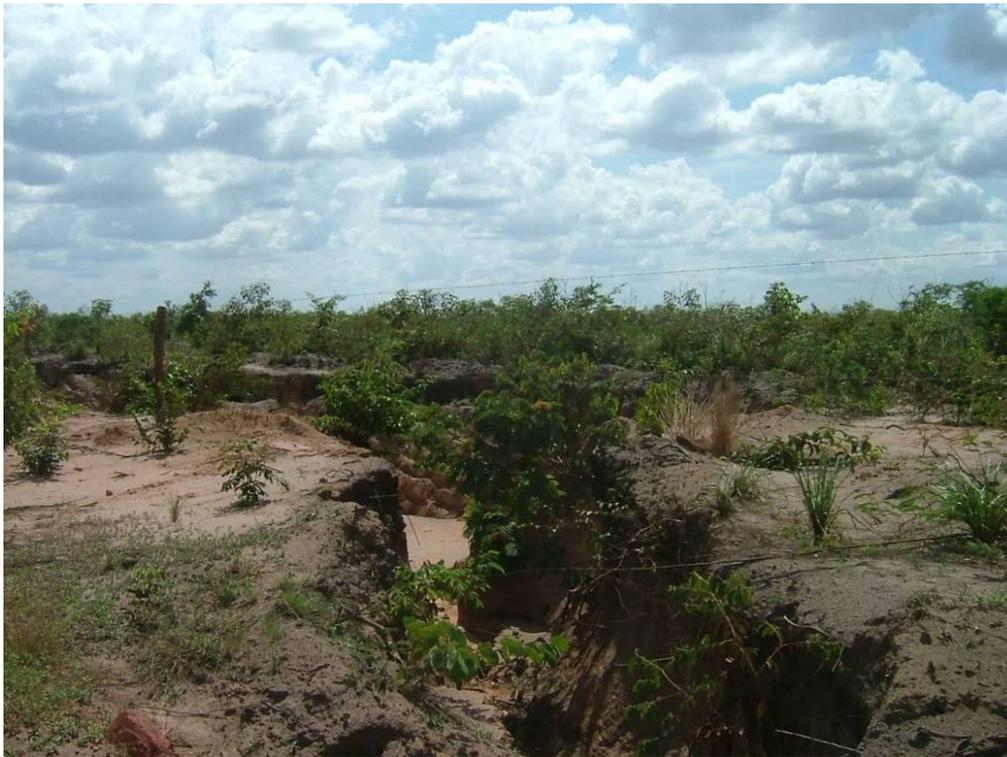
Figura 9 - Vale de canalização de água

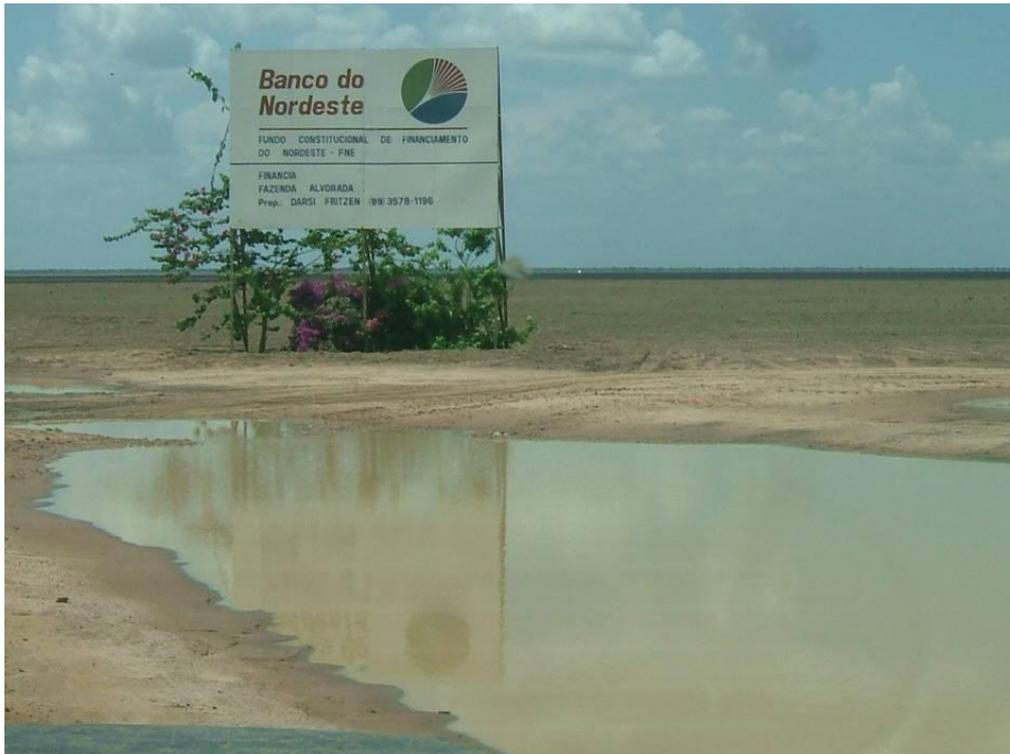
Aproximadamente 139 acessos foram identificados, dos quais apenas 71 possuíam placas indicando o destino.

Figura 10 - Acesso à fazenda - Financiamentos indicam crescimento futuro

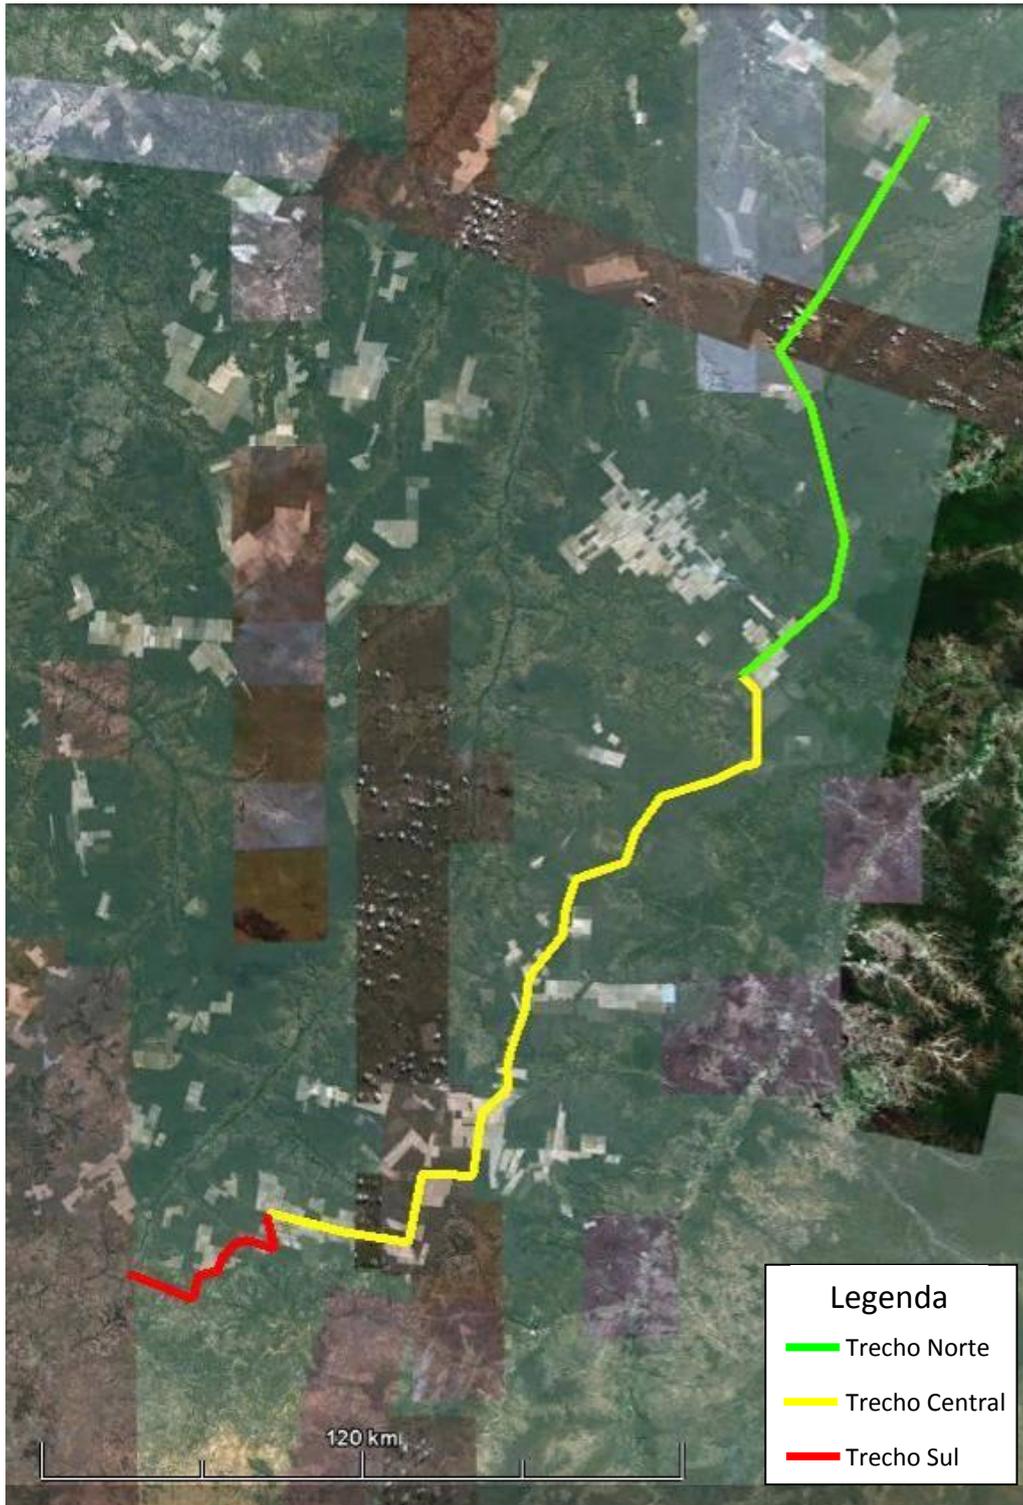
Figura 11 - Divisão dos Trechos

Se forem consideradas as características do leito carroçável, a rodovia analisada pode ser subdividida em três grandes trechos, conforme apresentado na figura a seguir, e que serão melhor descritos nos próximos itens deste relatório.

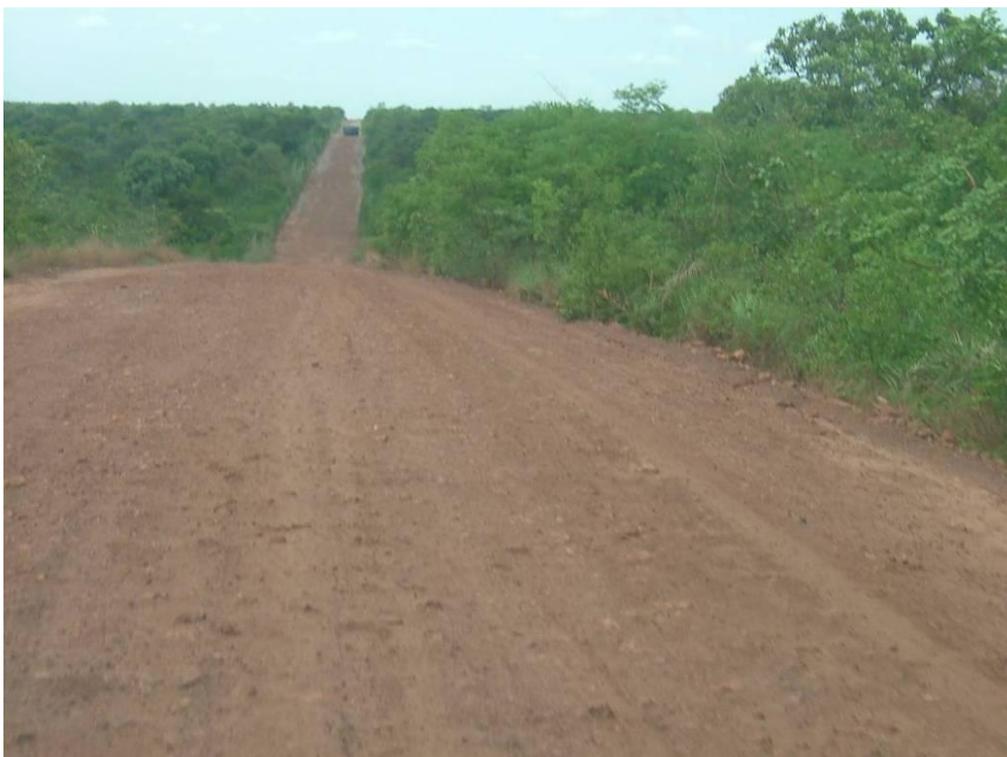
Figura 12 - Tratamento Superficial Primário - Trecho Norte

A principal característica observada neste trecho é o fato de já existir um tratamento superficial primário, que pode ser observado na Figura 12 a seguir:

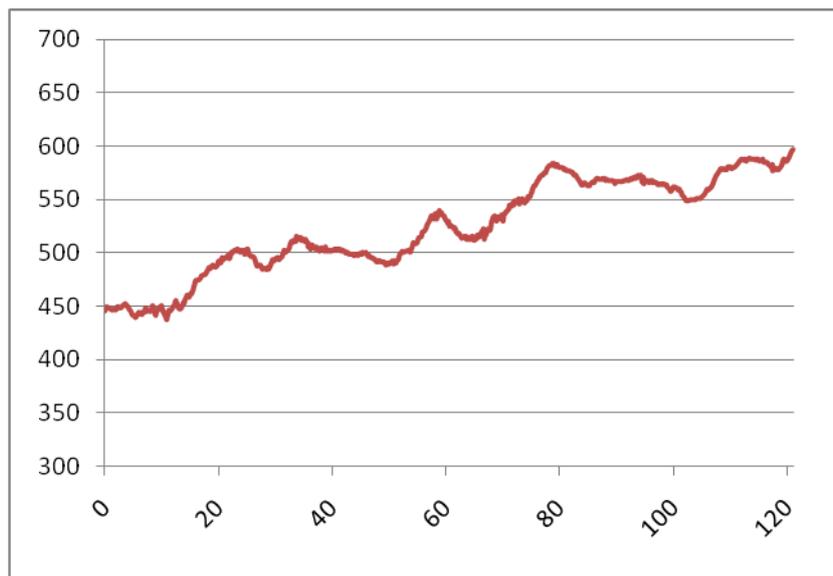
Figura 13 - Variação de altitude - Trecho Norte

Basicamente o relevo deste trecho é plano, com pequenas ondulações. O quilômetro 0,0 encontra-se na altitude de 446,2 metros sendo necessário subir pouco mais de 150 metros para atingir o quilômetro 121,0, conforme pode ser observado na Figura 13 a seguir:

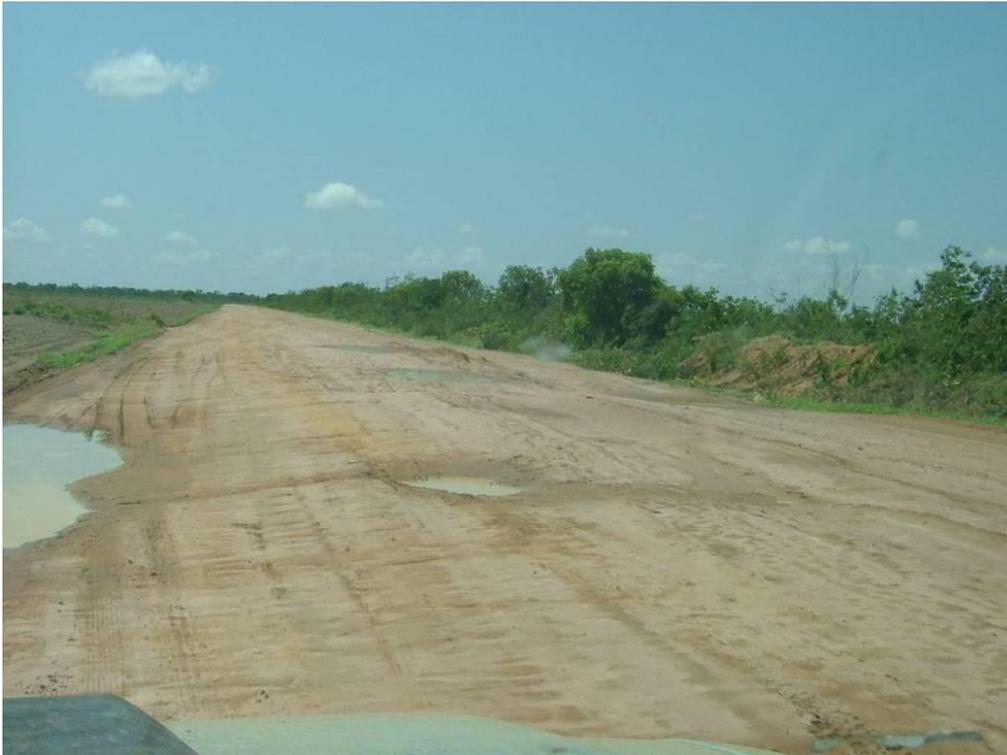
Figura 14 - Trecho Central - Solo arenoso

Diferentemente do Trecho Norte, a principal característica observada neste trecho é o fato de não existir tratamento superficial primário. A via se mantém bem definida, com largura do leito variando entre 11 e 13 metros (com exceção de pequenos trechos onde a vegetação começa a invadir a via), e com piso do leito carroçável caracterizado basicamente por solo arenoso, conforme apresentado na Figura 14 e na Figura 15 a seguir:

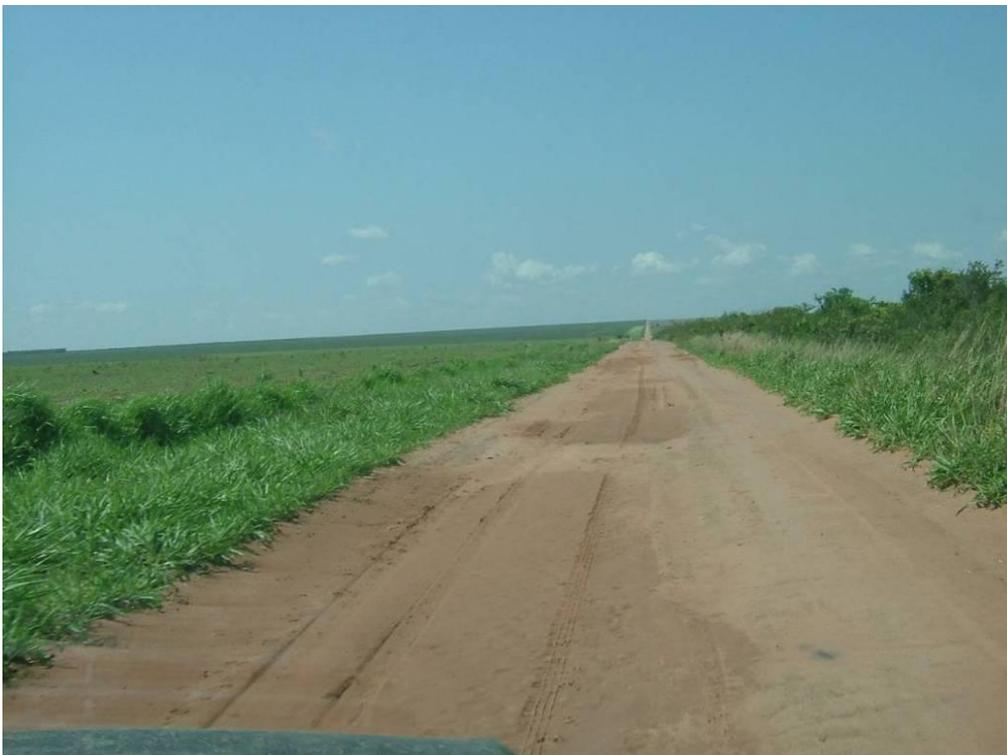
Figura 15 - Trecho Central - Crescimento de vegetação no leito carroçável

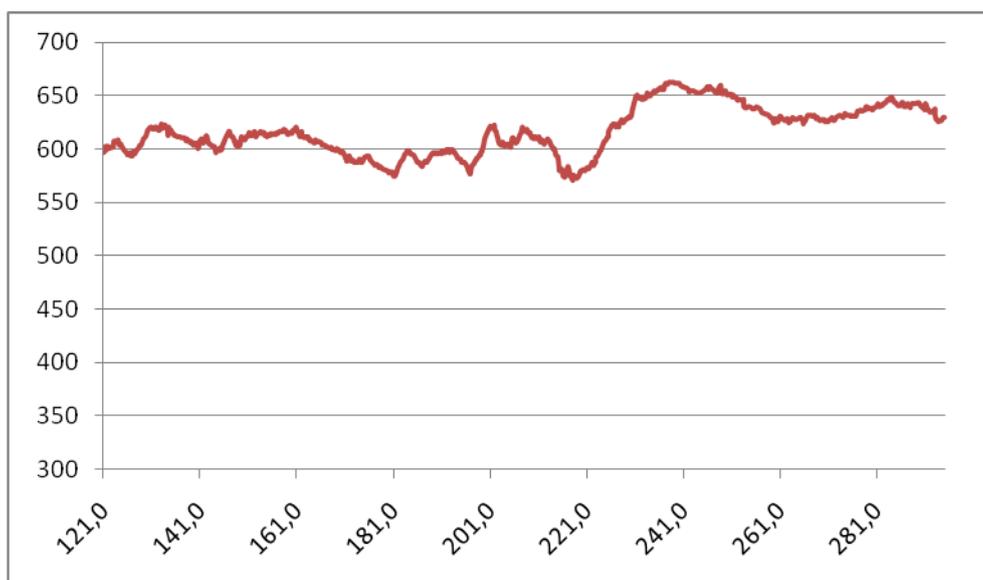
Figura 16 - Variação de altitude - Trecho Central

Assim como no trecho norte, o relevo alterna trechos planos com trechos levemente ondulados sendo que a altitude varia menos de 100 metros ao longo de todo o trecho (Figura 16).

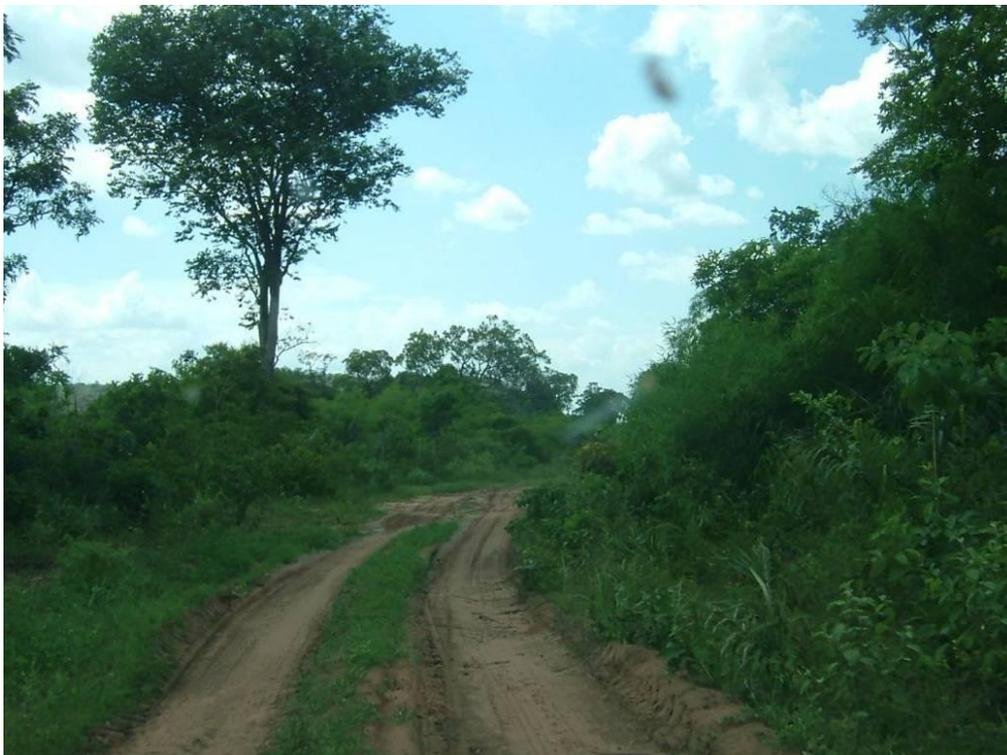
Figura 17 - Trecho Sul - Segmento estreito da via

Nestes pouco mais de 42 km há uma grande diferença entre as características viárias em relação aos demais trechos da rodovia. A largura do leito carroçável fica perceptivelmente mais estreita, não superando os 4 metros em vários segmentos (ver Figura 17).

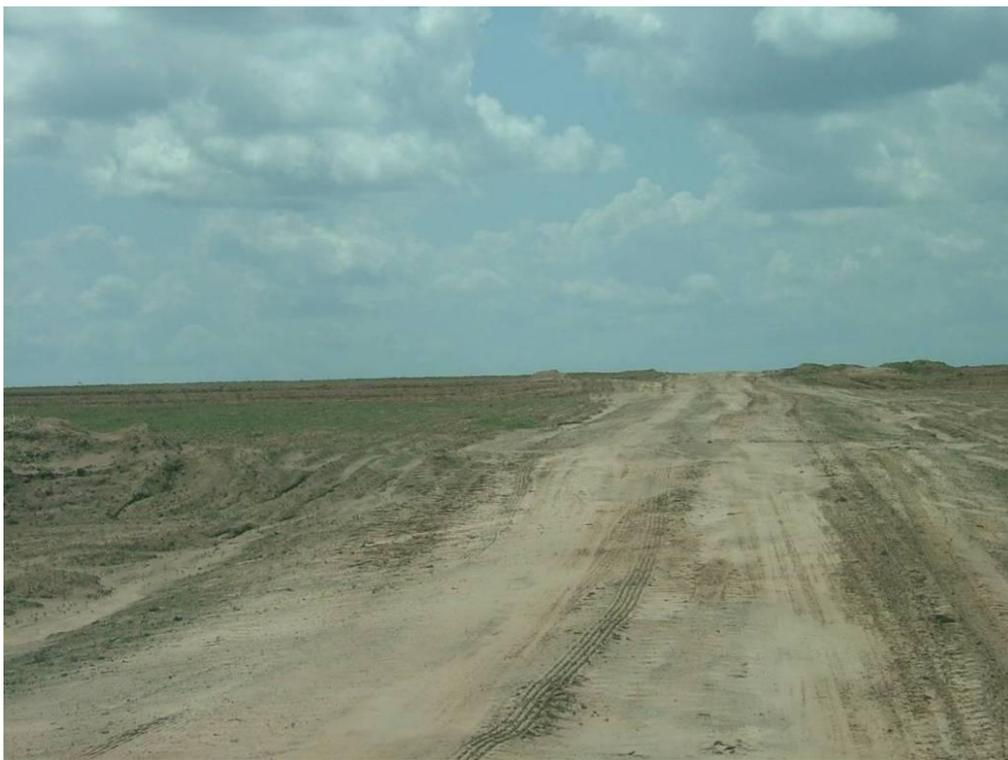
Figura 18 - Trecho Sul - Curvas de nível no leito carroçável

As mudanças das características ocorrem desde o início do trecho, onde a rodovia passa a seguir o terreno das fazendas lindeiras, sendo necessário percorrer o perfil de curvas de nível de escoamento de água (ver Figura 18).

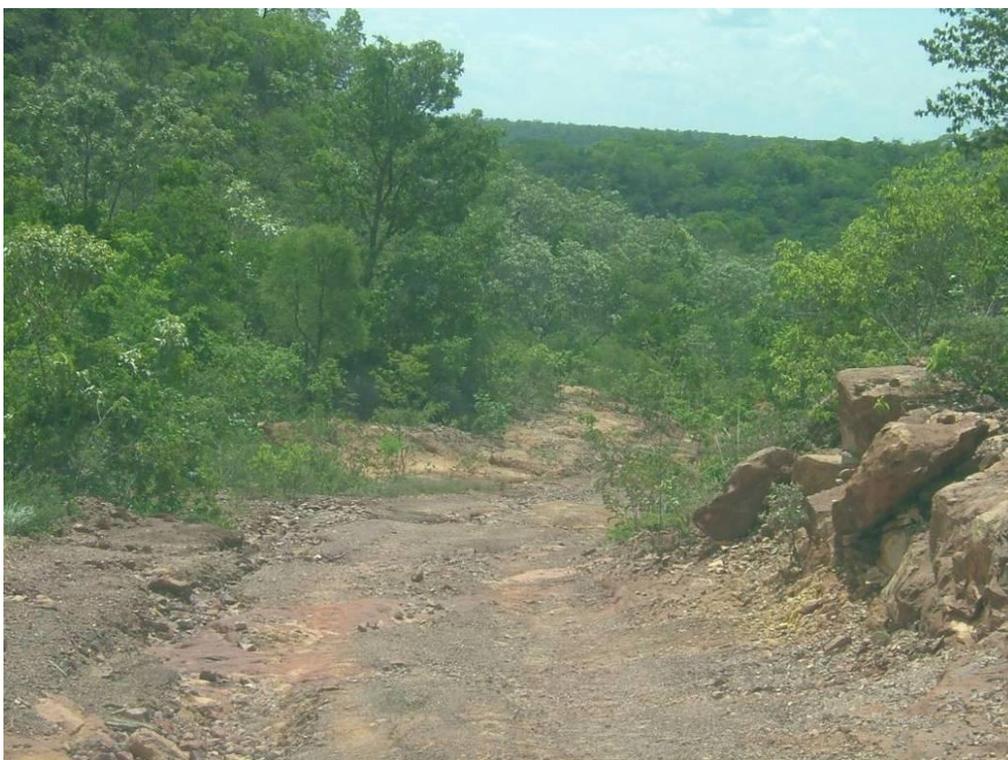
Figura 19 - Trecho Sul - Serra do Veredão

Neste trecho também está localizada a “Serra do Veredão” (Figura 19) onde, a partir do quilômetro 322,2, ocorre a descida da Serra dos Patos/Caracol (havendo variação de altitude superior a 120 metros em cerca de cinco quilômetros de rodovia. Em alguns locais a inclinação do piso supera os 15%, o que dificulta em muito o tráfego de veículos de grande porte.

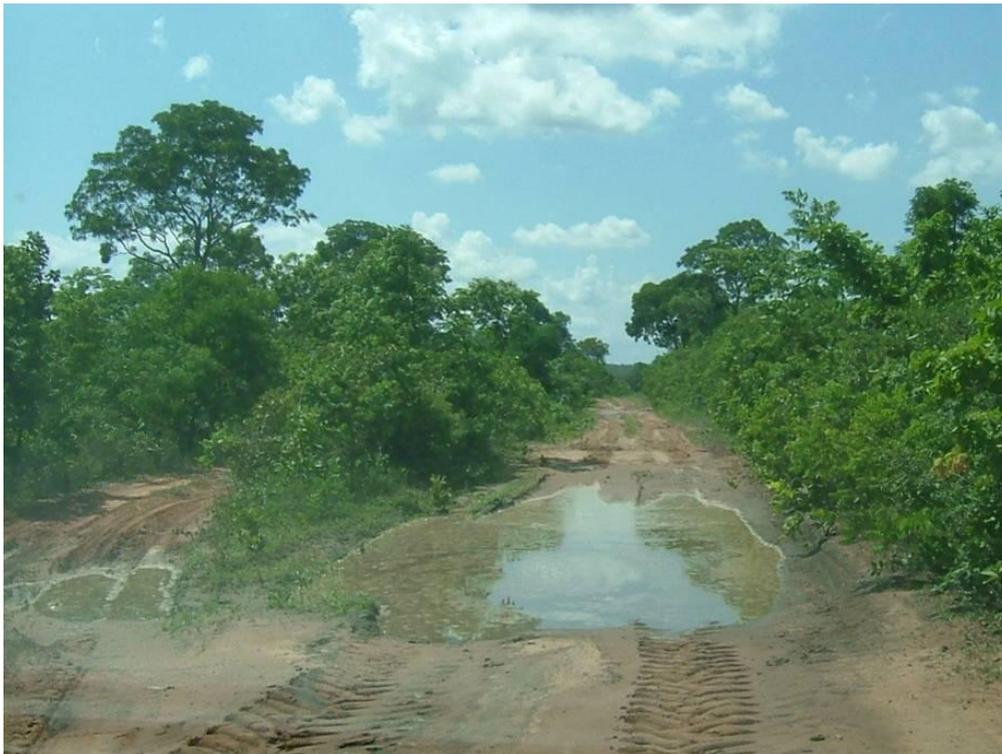
Figura 20 - Trecho Sul - Traçado alternativo devido à impossibilidade de tráfego no via

No período das chuvas, entre Dezembro e Março, este segmento da rodovia apresenta vários trechos intransitáveis para veículos e por isto é comum encontrar locais onde foi construída uma alternativa de traçado (muitas vezes estas já se encontravam em piores condições do que o traçado original) para possibilitar o tráfego (Figura 20).

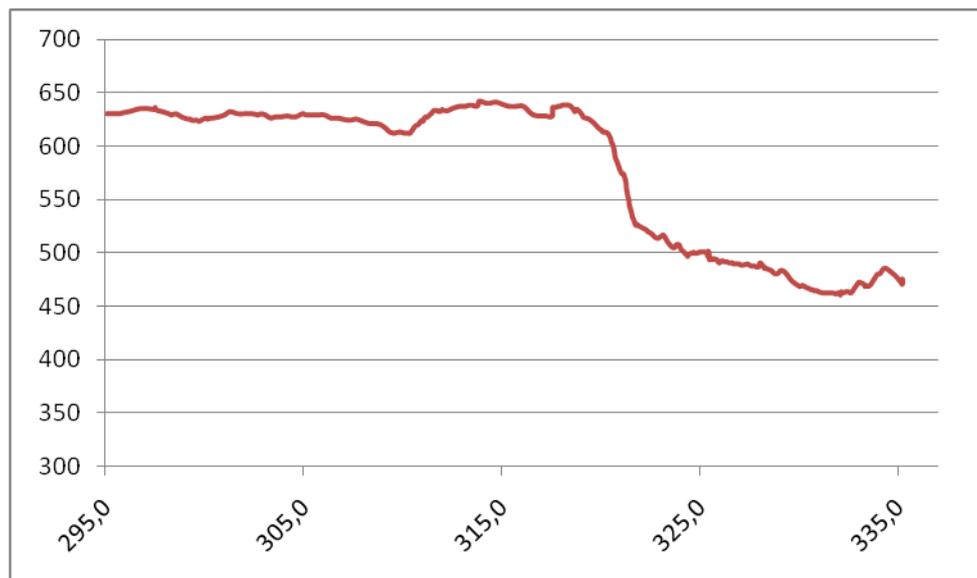
Figura 21 - Variação de altitude - Trecho Sul

O relevo é levemente ondulado nos primeiros 27 quilômetros do trecho, sendo seguido por aproximadamente cinco quilômetros em serra. Após a serra o relevo volta a ser levemente ondulado até o final da rodovia, conforme apresentado na Figura 21.

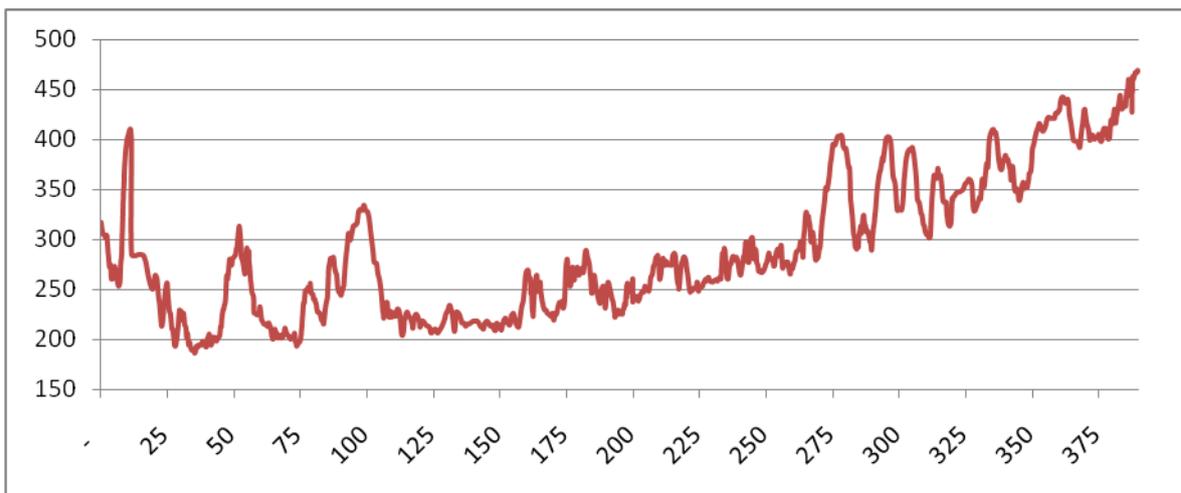
Figura 23 - BR135 - Relevo da Rodovia

A BR135, por sua vez, encontra-se no vale do Rio Gurguéia apresentando relevo basicamente ondulado (com pequeno trecho em serra) conforme apresentado na Figura 23, possuindo inúmeros povoados ao longo de seu traçado (ver Figura 24 e Figura 25). Por este fato, a velocidade média de percurso é reduzida, quando comparada com a futura Transcerrados pavimentada.

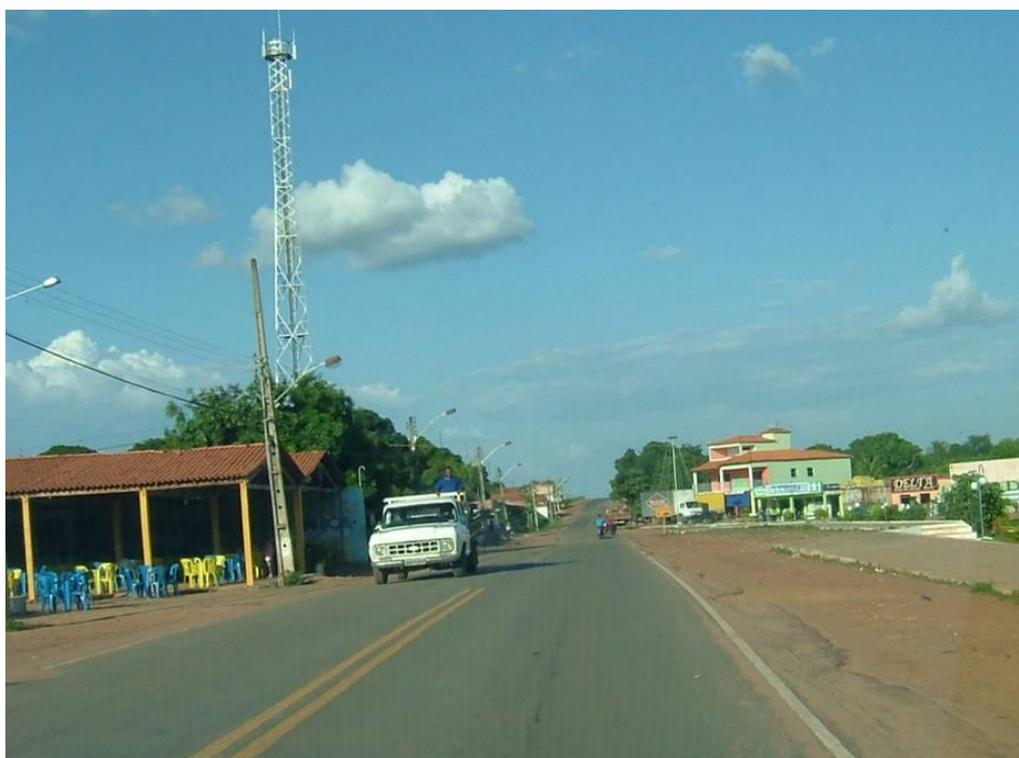
Figura 24 - BR135 - Povoado em Monte Alegre do Piauí

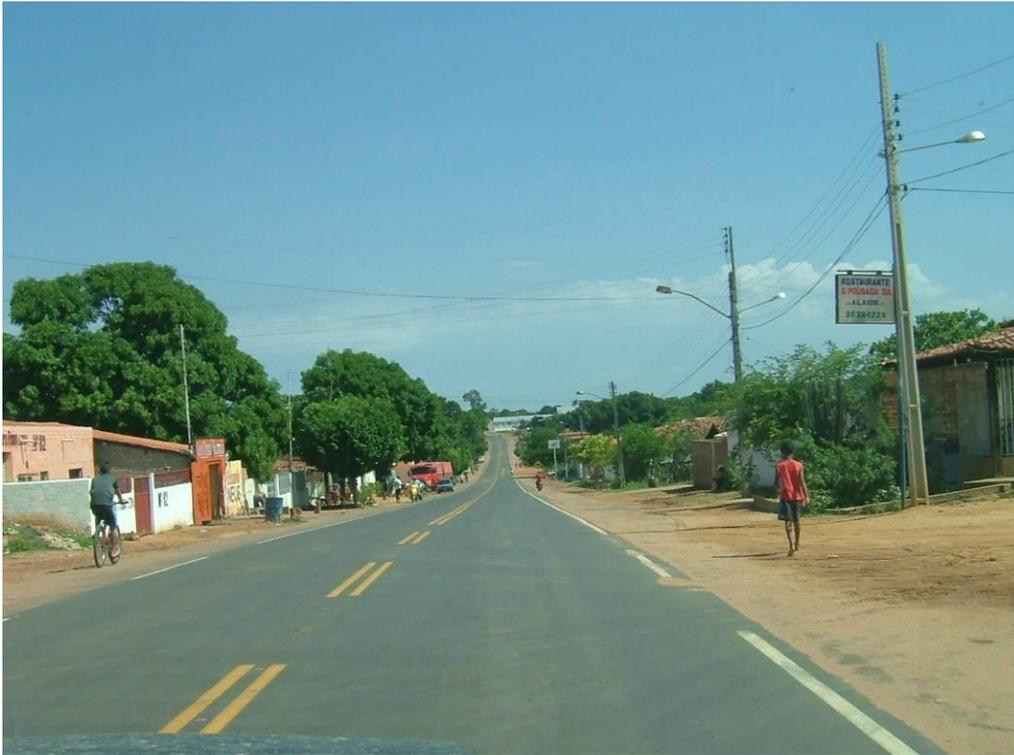
Figura 25 - BR135 - Povoado em Colônia do Gurguéia

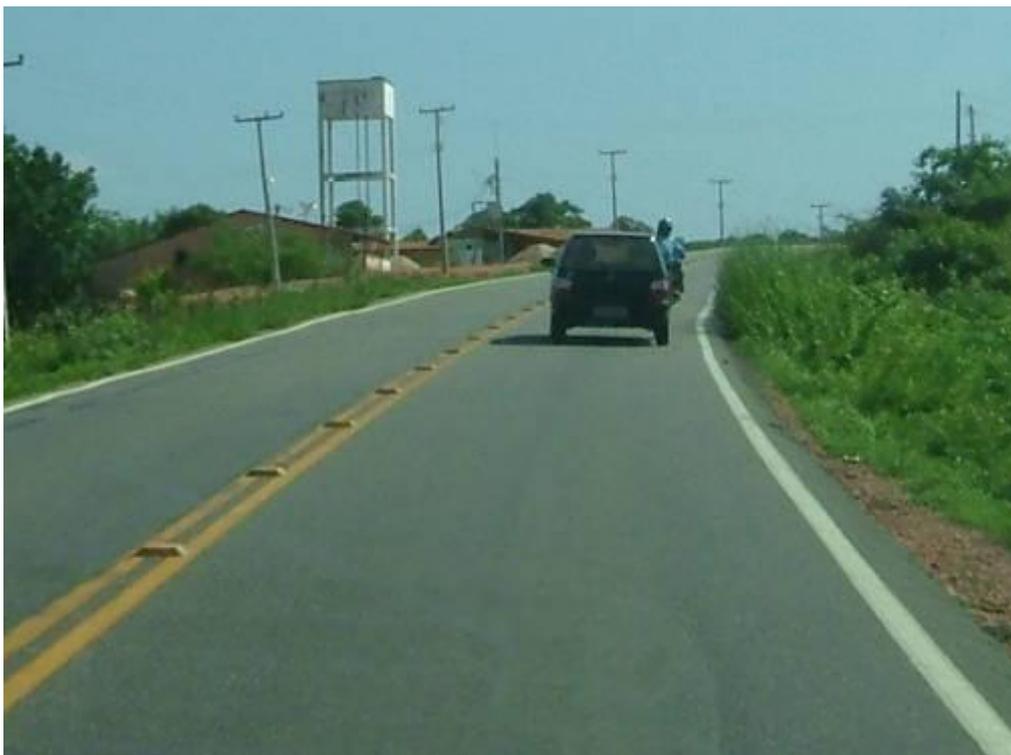
Figura 26 - BR135 - Faixa de rolamento estreita

Outro ponto que cabe ser destacado na rodovia BR135 é o fato de suas faixas de tráfego possuírem largura entre 3,0 e 3,2 metros (Figura 26), o que dificulta em muito o tráfego de veículos de grande porte, além de exporem os usuários a constantes riscos tanto nas ultrapassagens quanto no cruzamento com os veículos no sentido oposto.

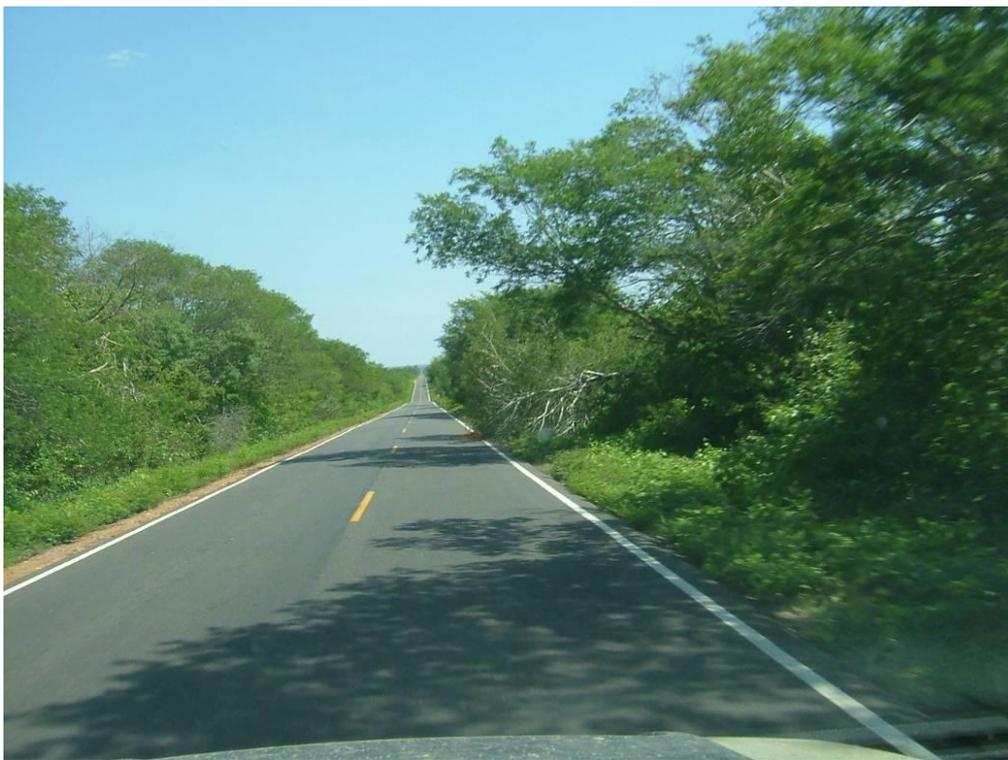
Figura 27 - BR135 - Ausência de acostamento e presença de vegetação densa próxima a via

Ao longo de todo o percurso, no trecho paralelo à Transcerrados, a rodovia BR135 não apresenta acostamentos (Figura 27), fato que novamente põe em risco os usuários da rodovia que apresentarem problemas mecânicos ou precisarem parar o veículo por qualquer outro motivo.

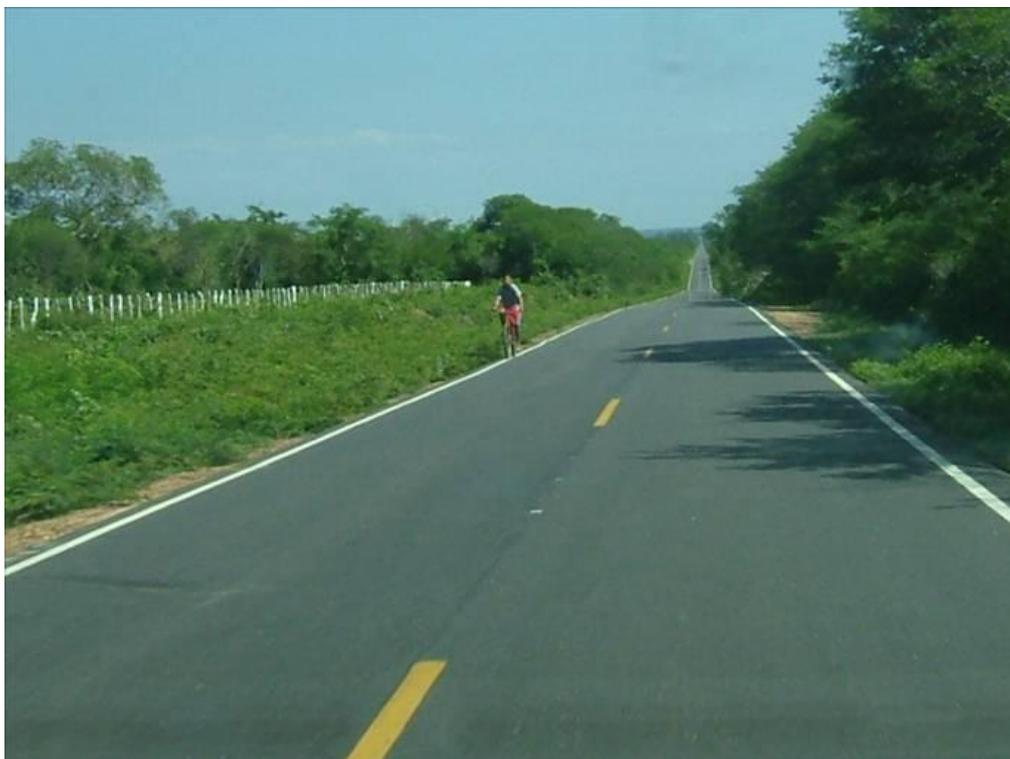
Por cruzar os principais centros urbanos da região, foi observado um fluxo considerável de pedestres e ciclistas, moradores dos sítios e fazendas próximas à rodovia, que buscam os serviços dos centros urbanos. Por não existir acostamento, estes pedestres acabam utilizando a própria faixa de rolamento da rodovia como calçada (Figura 28).

Figura 28 - BR135 - Presença constante de pedestre e ciclistas na via
