Estudo de Engenharia

**ESTUDOS PARA LICITAÇÃO
SOB REGIME DE PARCERIA
PÚBLICO-PRIVADA DA
RODOVIA PI-397 -
TRANSCERRADOS**

Fevereiro/2010

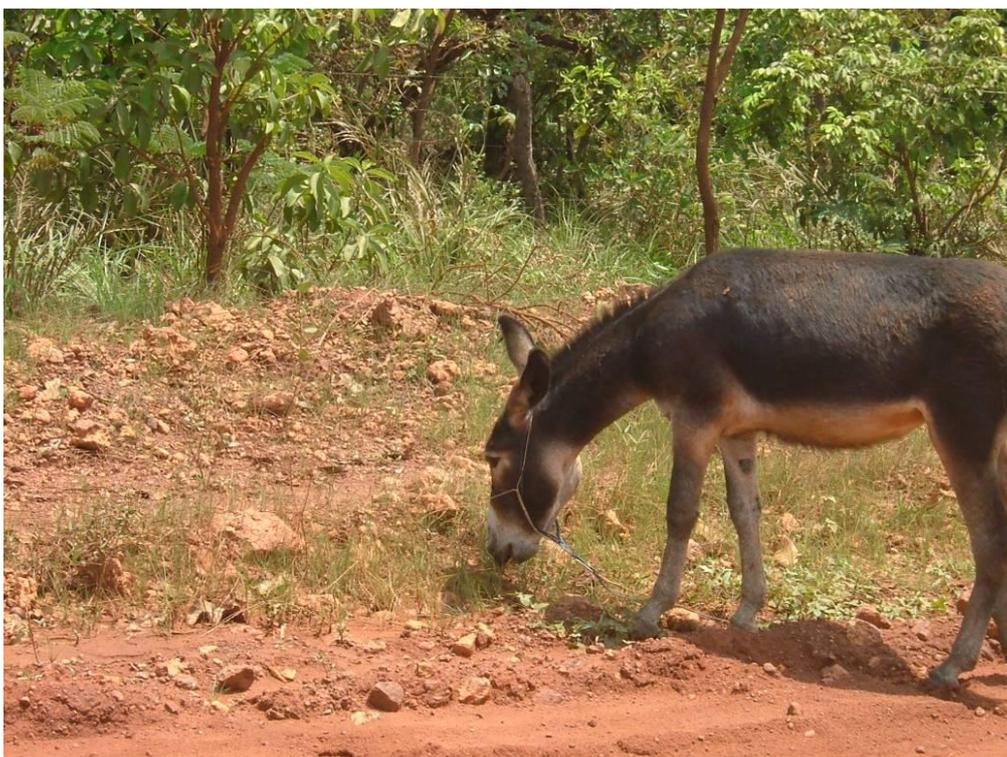
No percurso realizado foi identificado outro problema constante na BR135, a presença de animais ao longo da rodovia, tanto se alimentando da vegetação da faixa de domínio quanto atravessando o leito carroçável. Este problema, aliado ao fato dos motoristas poderem atingir facilmente velocidades de 100 km/h devido ao traçado relativamente reto da via, expõe os usuários a riscos constantes vinculados à imprevisibilidade das reações dos animais.

Figura 29 - BR135 - Presença constante de animais na faixa de domínio

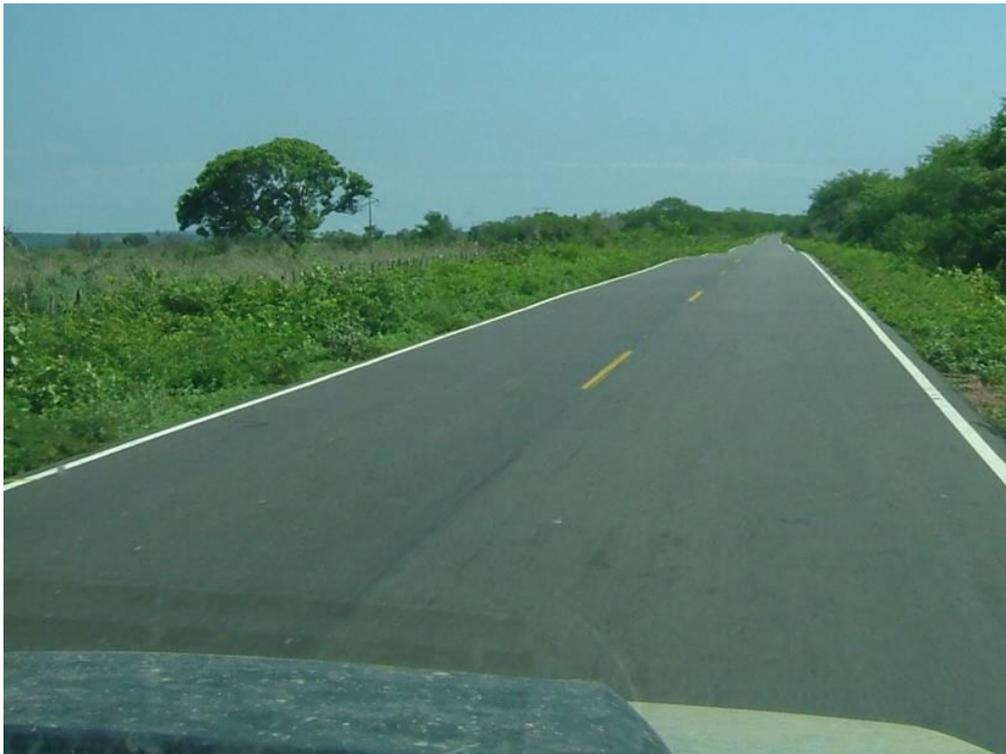
Figura 30 - BR135 - Recapeamento recente e sinalização horizontal variando entre regular e bom

O pavimento, no período em que foi realizada a vistoria, apresentava-se em ótimas condições. A rodovia havia sido recentemente recapeada e possuía sinalização horizontal (pintura) em condições variando entre boas e regulares, sendo que as tachas reflexivas se restringiam a pequenos trechos. A falta destes elementos aliada à largura de faixa e ausência de acostamentos torna o tráfego noturno não seguro, principalmente aos veículos de maior porte.

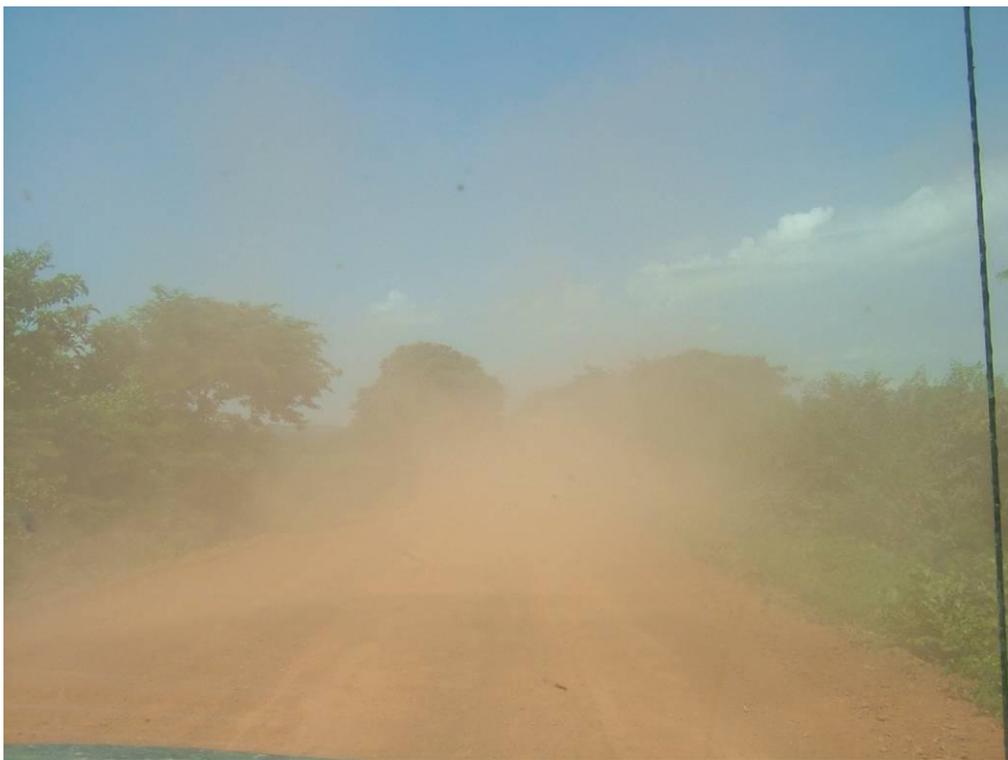
Figura 31 - BR135 - Trecho em terra com tráfego de veículos pesados

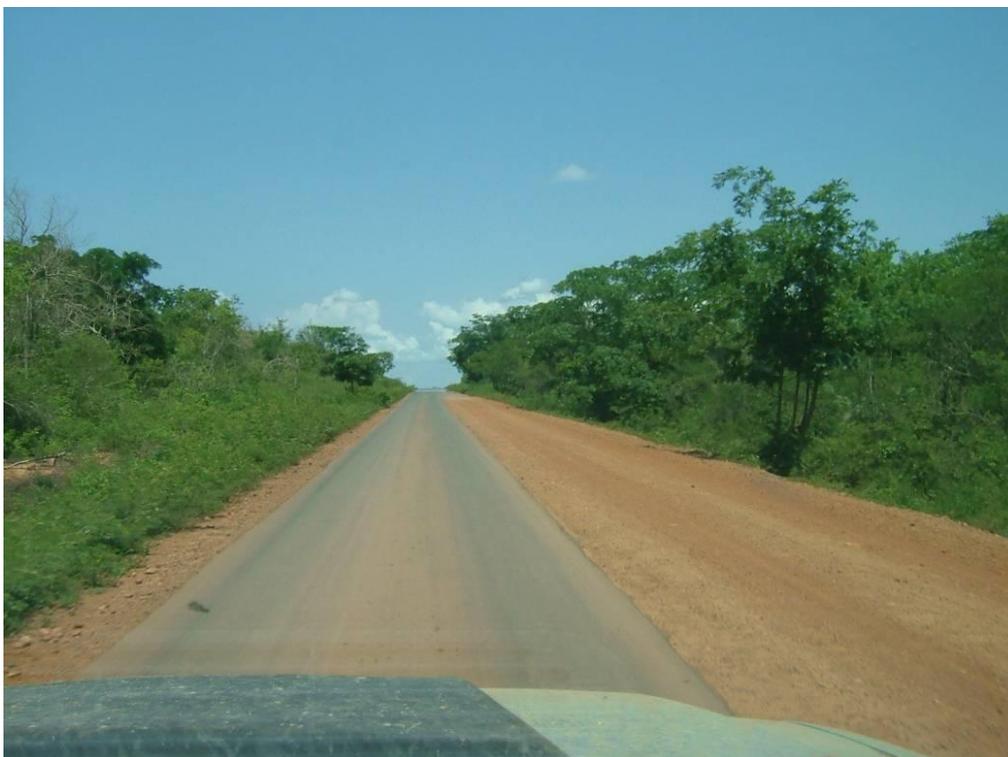
Figura 32 - BR135 - Trecho em Pavimentação entre Eliseu Martins e Bertolinia

Existe um trecho na rodovia, entre os municípios de Bertolinia e Eliseu Martins que se encontrava em pavimentação no período da vistoria. Este trecho, com pouco mais de 55 km, já possuía tratamento superficial, mas não estava com obras em andamento pois aguardava a chegada de material asfáltico para a pavimentação. Esta obra faz parte do PAC com investimentos previstos desde 2007 da ordem de 200 milhões de reais.

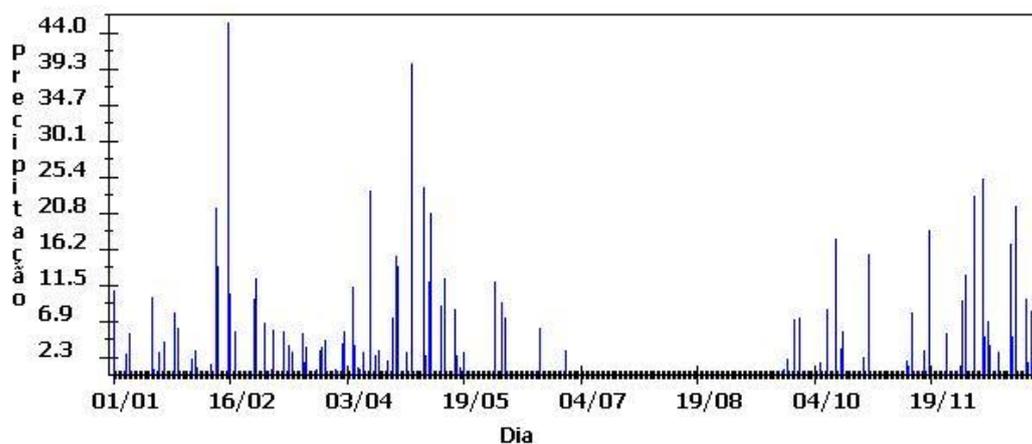
Figura 36 - gráfico de precipitação 2009/2010 - Uruçuí (INMET)

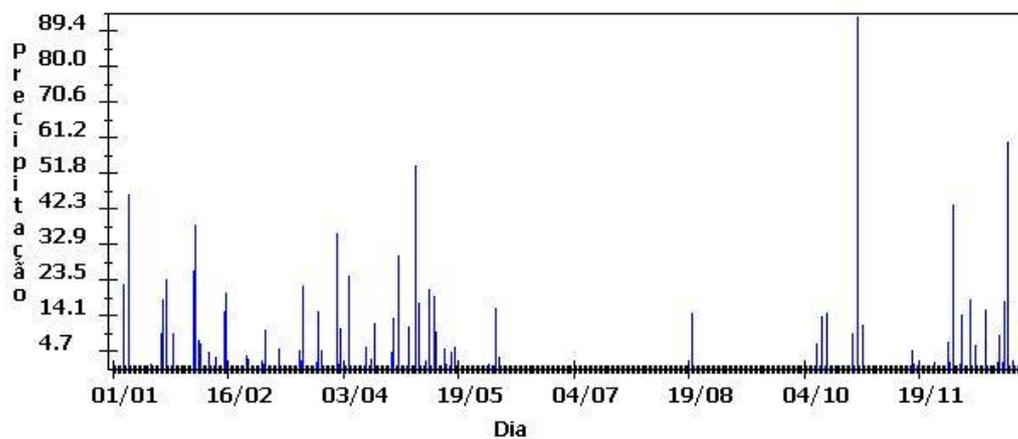
Figura 37 - gráfico de precipitação 2009/2010 - Alvorada do Gurguéia (INMET)

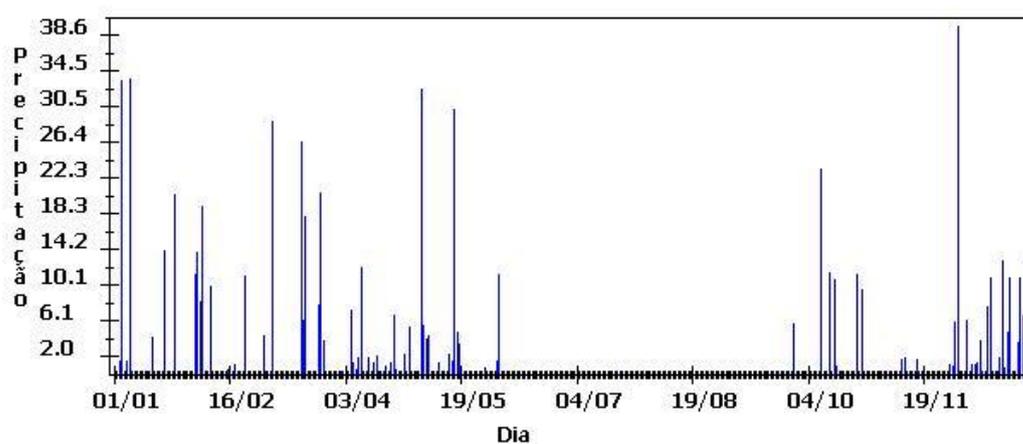
Figura 38 - gráfico de precipitação 2009/2010 - Bom Jesus (INMET)

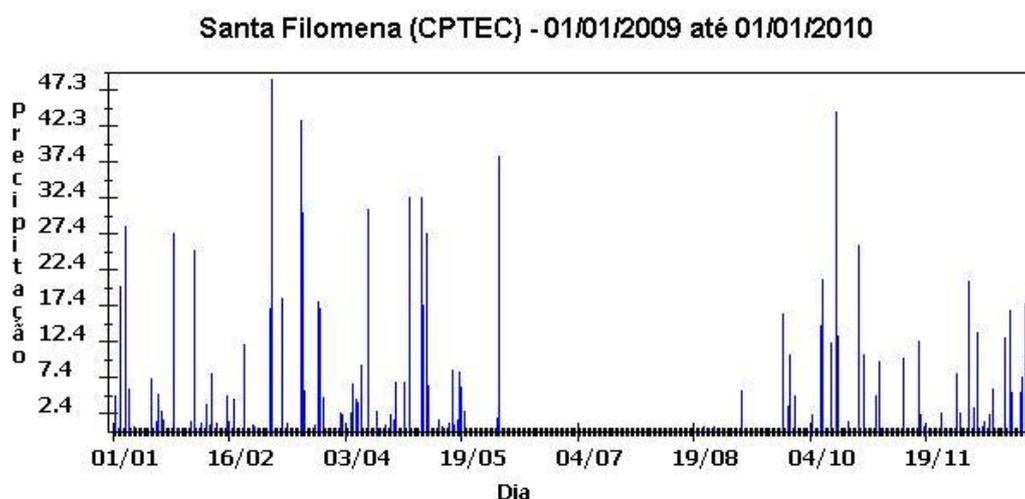
Figura 39 - gráfico de precipitação 2009/2010 - Santa Filomena (CPTEC)

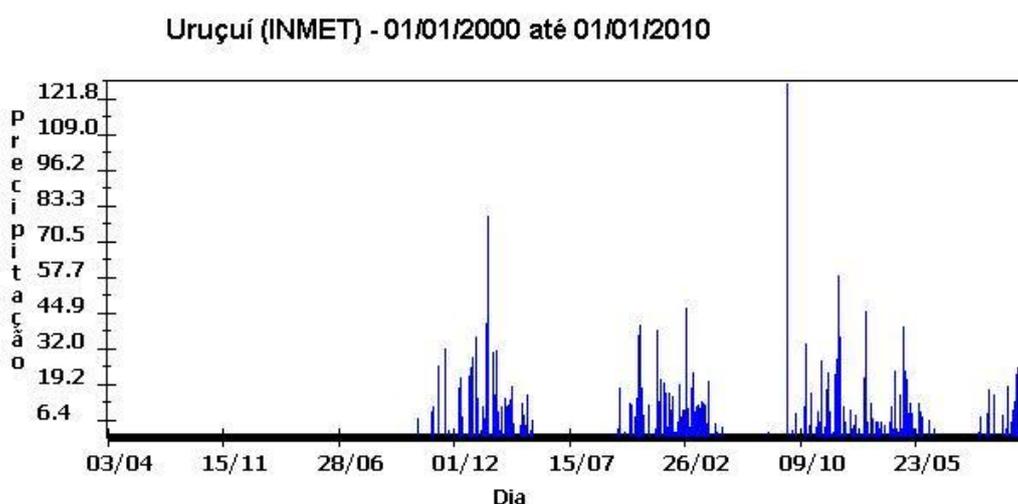
Figura 40 - gráfico de precipitação 2000/2010 - Uruçuí (INMET)

Com o objetivo de se analisar as maiores precipitações em um intervalo maior de tempo, observou-se as mesmas estações por um período de 10 anos (de 2.000 a 2.009/2.010) e obtivemos os seguintes gráficos de precipitação (infelizmente a informação obtida do site do INMET não deixa claro os dados temporais (abscissas), mas como estes não são relevantes, mas sim a precipitação, a informação mantém sua validade):

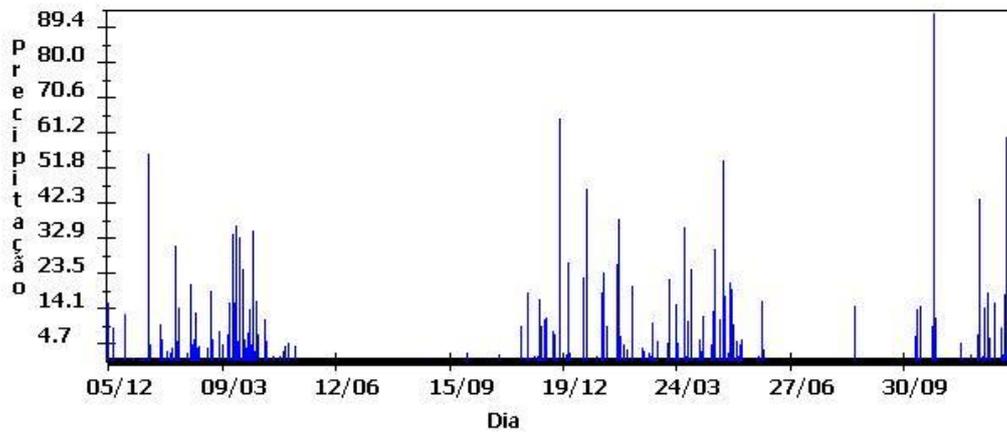
Figura 41 - gráfico de precipitação 2000/2010 - Alvorada do Gurguéia (INMET)

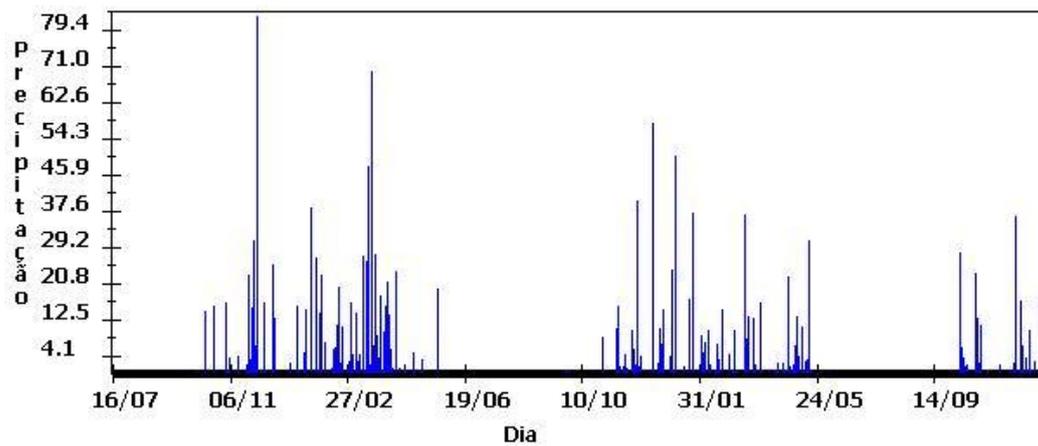
Figura 42 - gráfico de precipitação 2000/2010 - Bom Jesus (INMET)

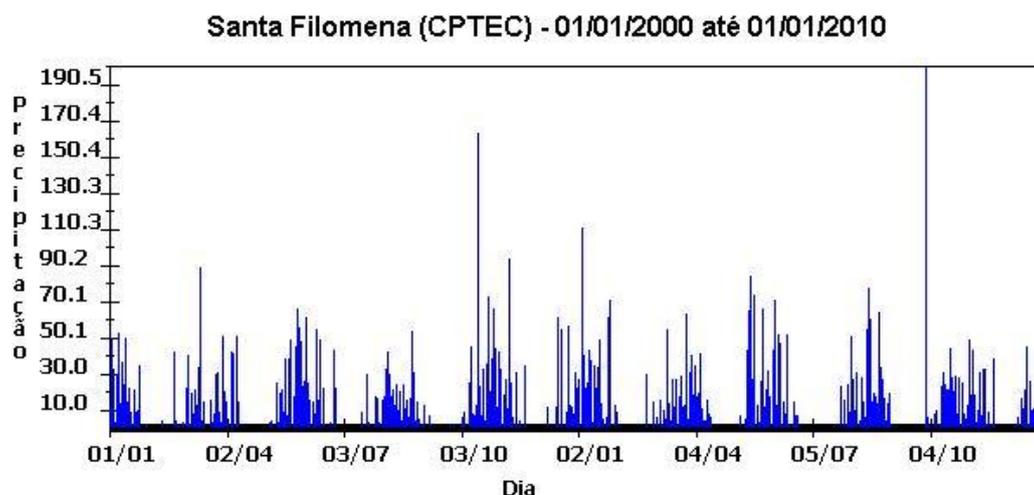
Figura 43 - gráfico de precipitação 2000/2010 - Santa Filomena (CPTEC)

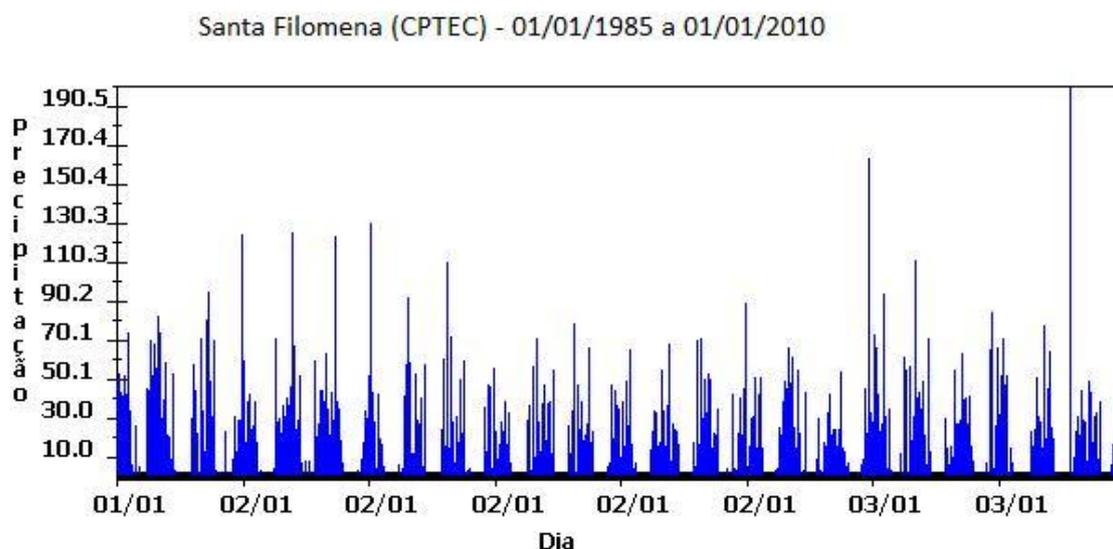
Figura 44 - gráfico de precipitação 1985/2010 - Santa Filomena (CPTEC)

Observando-se as mesmas estações por um período de 25 anos (de 1.985 a 2.009/2.010) os valores picos nos gráficos de precipitação foram exatamente os mesmos observados durante dez anos, como exemplo copiamos o de Santa Filomena que apresentou o maior índice de precipitação:

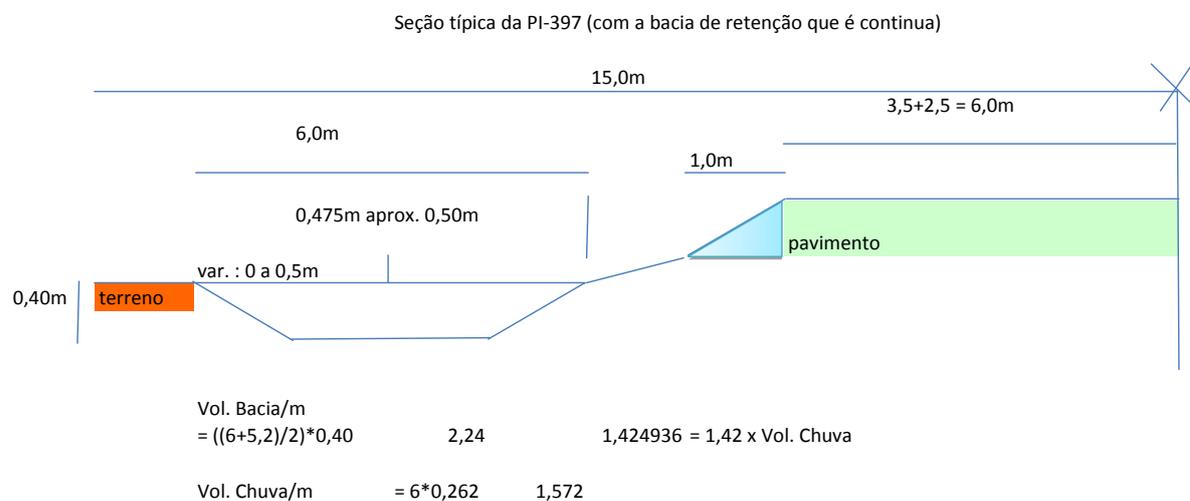
2 – O sistema de drenagem será composto por bacias de acumulação ao longo de toda a rodovia e com grama em sua cobertura.

Figura 45 - Seção Típica da Rodovia
