**VERIFICADOR INDEPENDENTE
PPP PIAUÍ CONECTADO**

RELATÓRIO DE AVALIAÇÃO SEMESTRAL 01

CONTRATO DE PPP nº 01/2018

Objeto: Verificador Independente para atuar na fiscalização e aferição do desempenho e da qualidade dos serviços prestados pela SPE Piauí Conectado S.A, no âmbito do Contrato de Parceria Público-Privada nº 01/2018 – ATI/SUPARC.

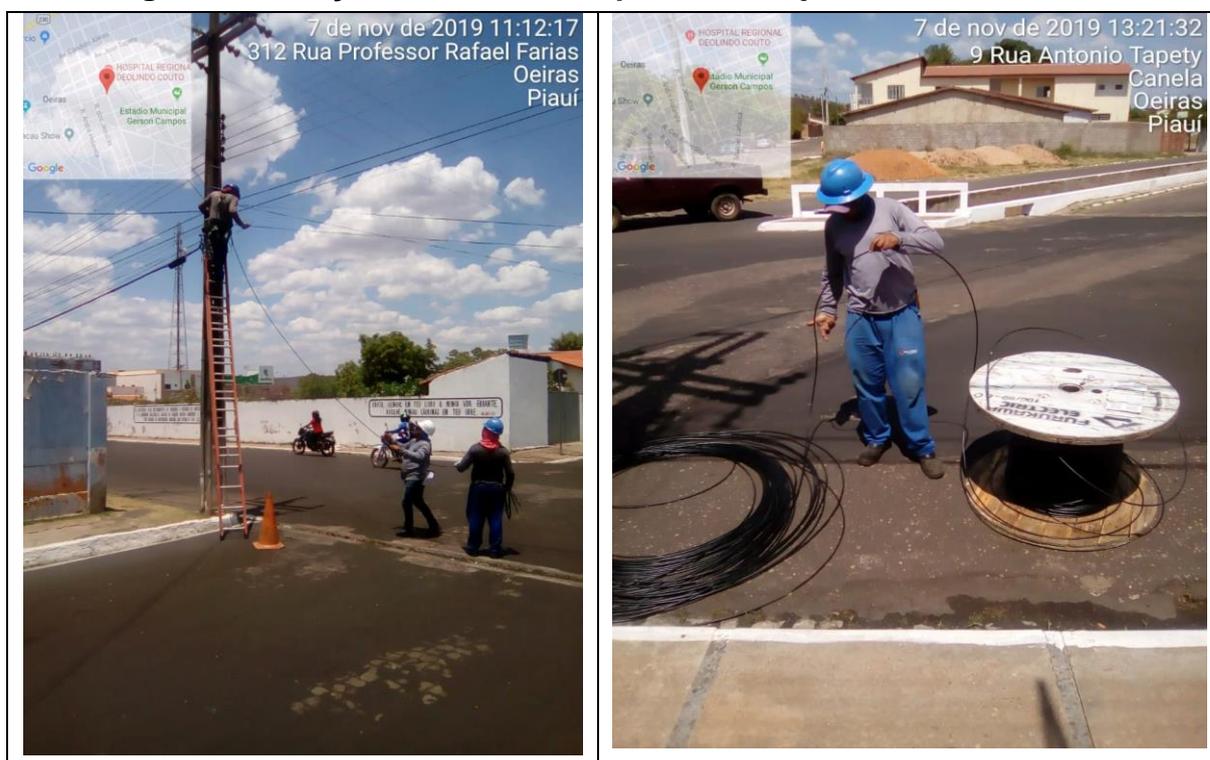
Figura 1 – Lançamento de fibra óptica do Projeto Piauí Conectado

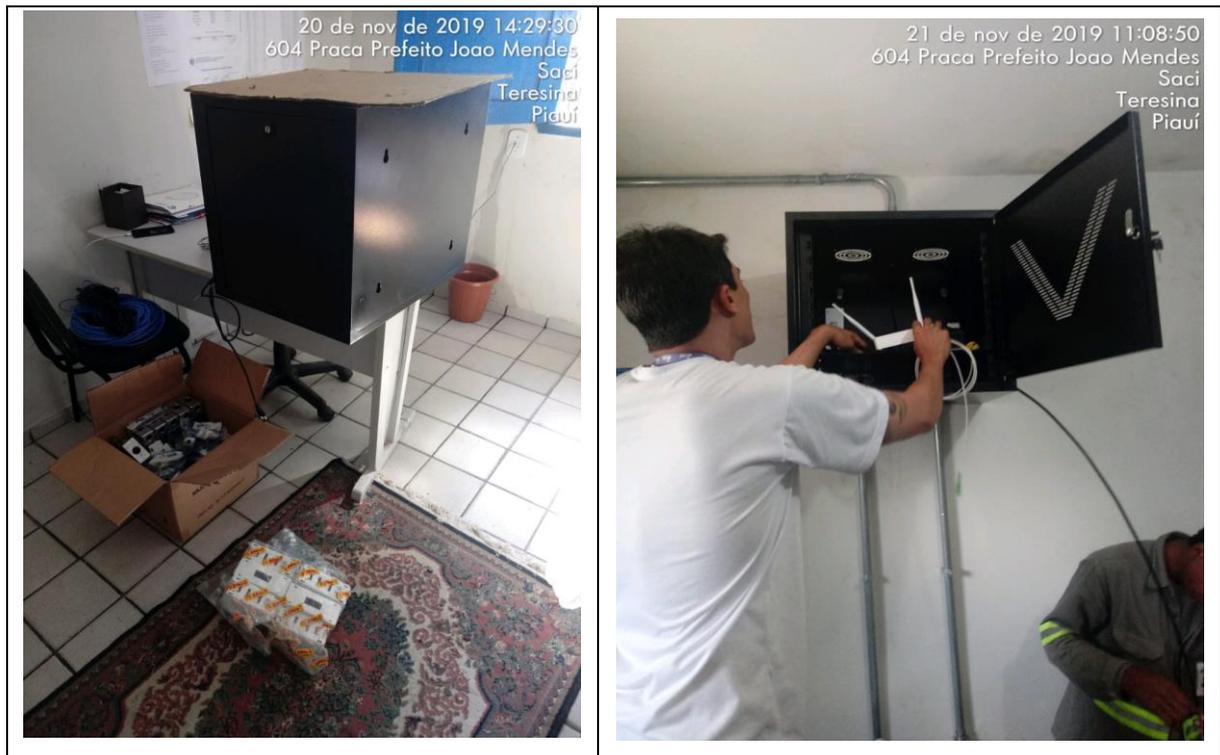
Figura 2 – Instalação e ativação de PAGs

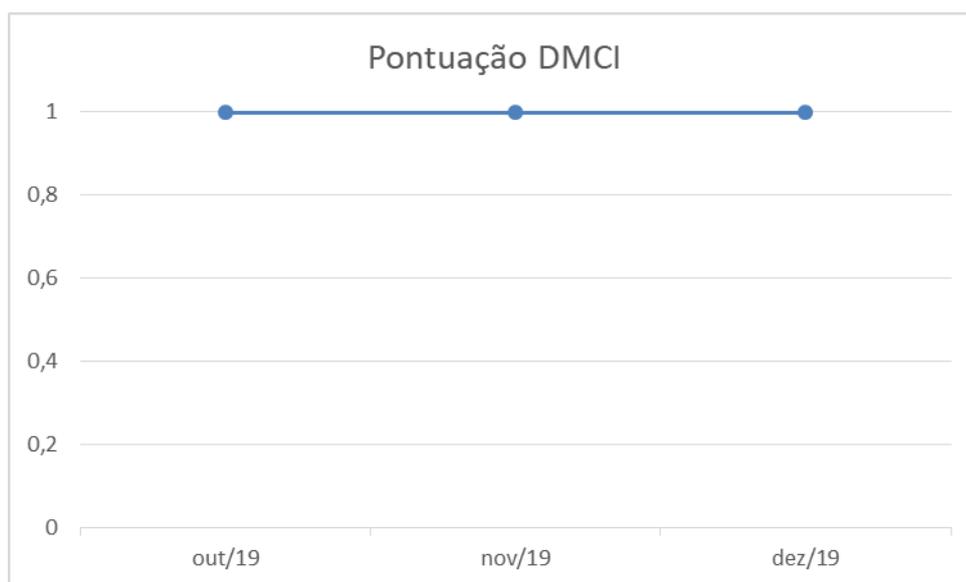
- **DISPONIBILIDADE MÉDIA DE CONEXÃO COM A INTERNET (DMCI):** este indicador informa o percentual de disponibilidade de conexão com a internet a partir do *datacenter*. A figura a seguir apresenta o gráfico da evolução do indicador DMCI.

Figura 15 – Evolução do indicador DMCI

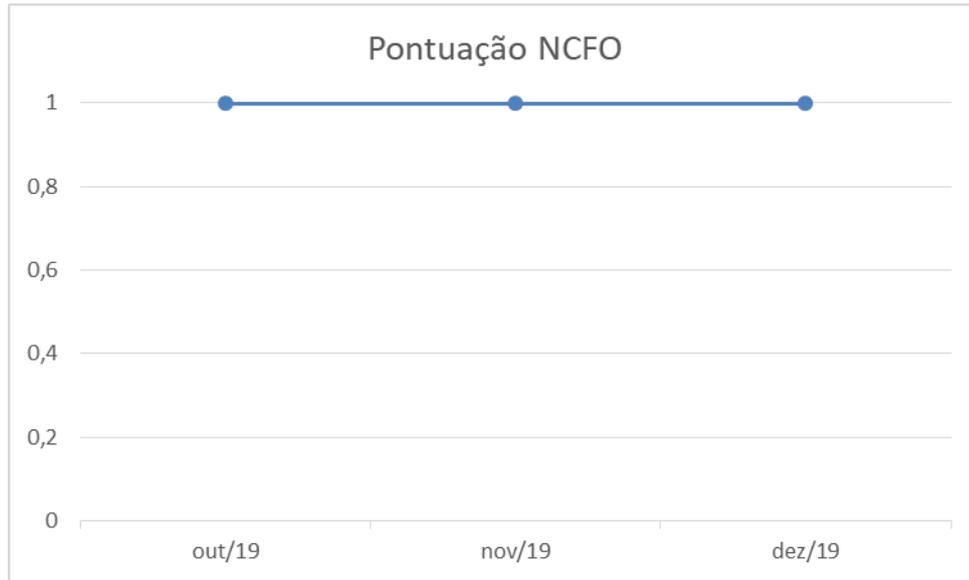
- **NÃO CONFORMIDADE NO LANÇAMENTO DA FIBRA ÓTICA (NCFO):** este indicador mede as condições de lançamento da fibra ótica. O NCFO é mensurado a partir da avaliação de *checklist* de inspeção, aplicado através da ferramenta de Gestão Houer VI, instalada em tabletes de vistorias do VI. A Figura 16 apresenta o gráfico da evolução do indicador NCFO e a Figura 17 apresenta registros fotográficos da inspeção de não conformidades no lançamento da fibra ótica.

Figura 16 – Evolução do indicador NCFO

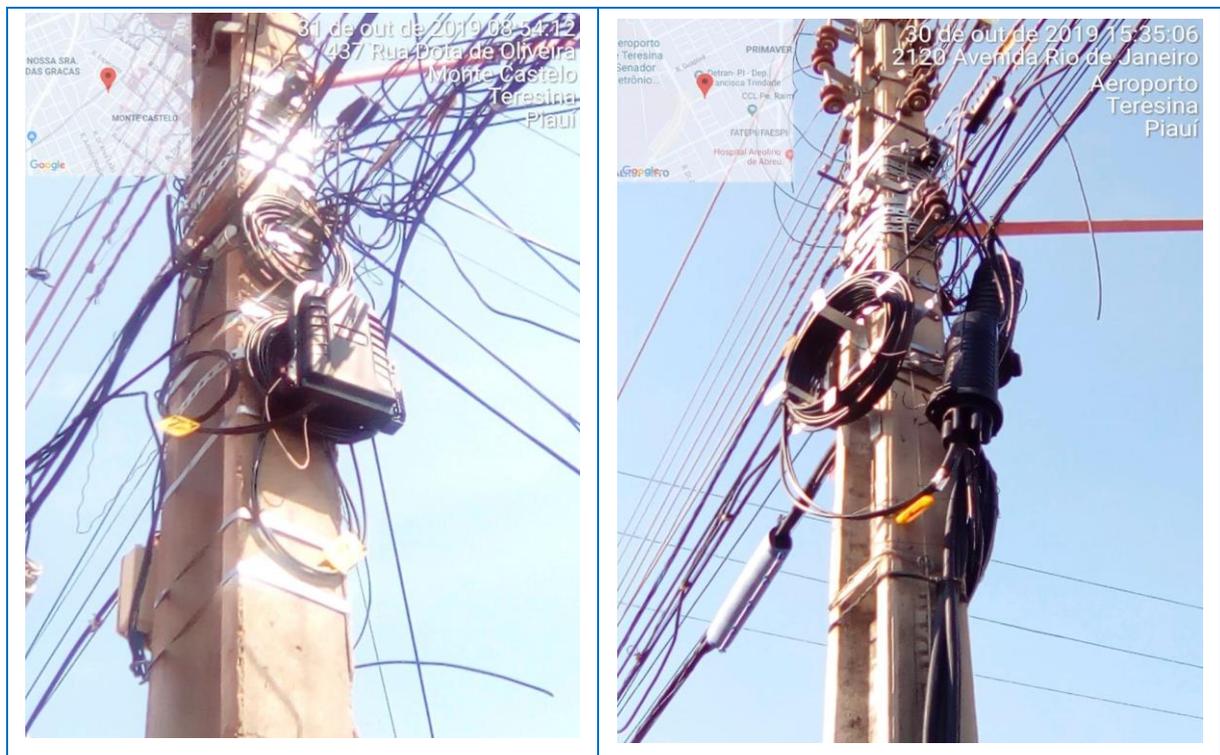
Figura 17 – Inspeção de não conformidades no lançamento da fibra óptica

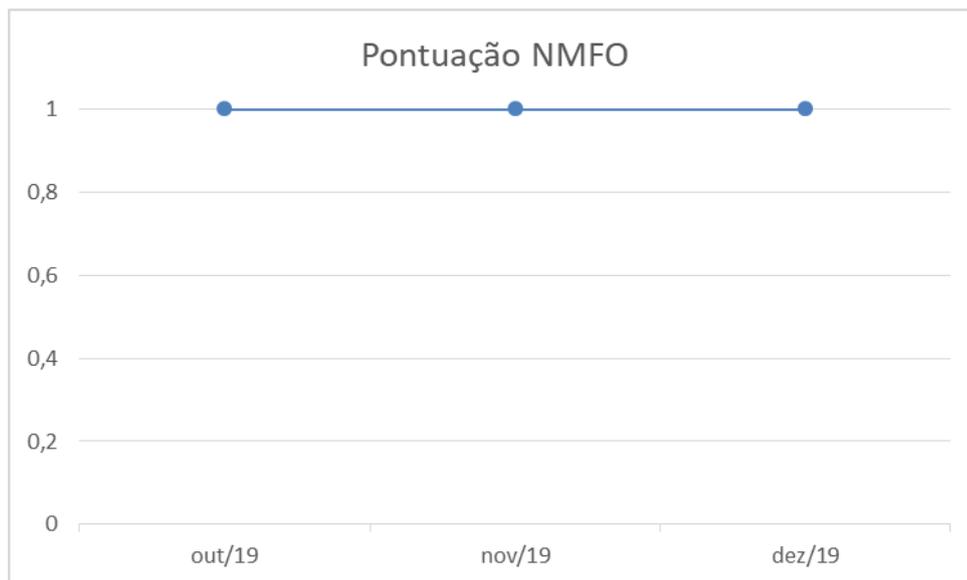
- NÃO CONFORMIDADE NA MANUTENÇÃO E CONSERVAÇÃO DOS ENLACES DE FIBRA ÓTICA (NMFO): este indicador mede as condições de manutenção e conservação dos enlaces de fibra ótica. A Figura 18 apresenta o gráfico da evolução do indicador NMFO e a Figura 19 apresenta registros fotográficos da inspeção de não conformidades na manutenção e conservação dos enlaces de fibra ótica.

Figura 18 – Evolução do indicador NMFO

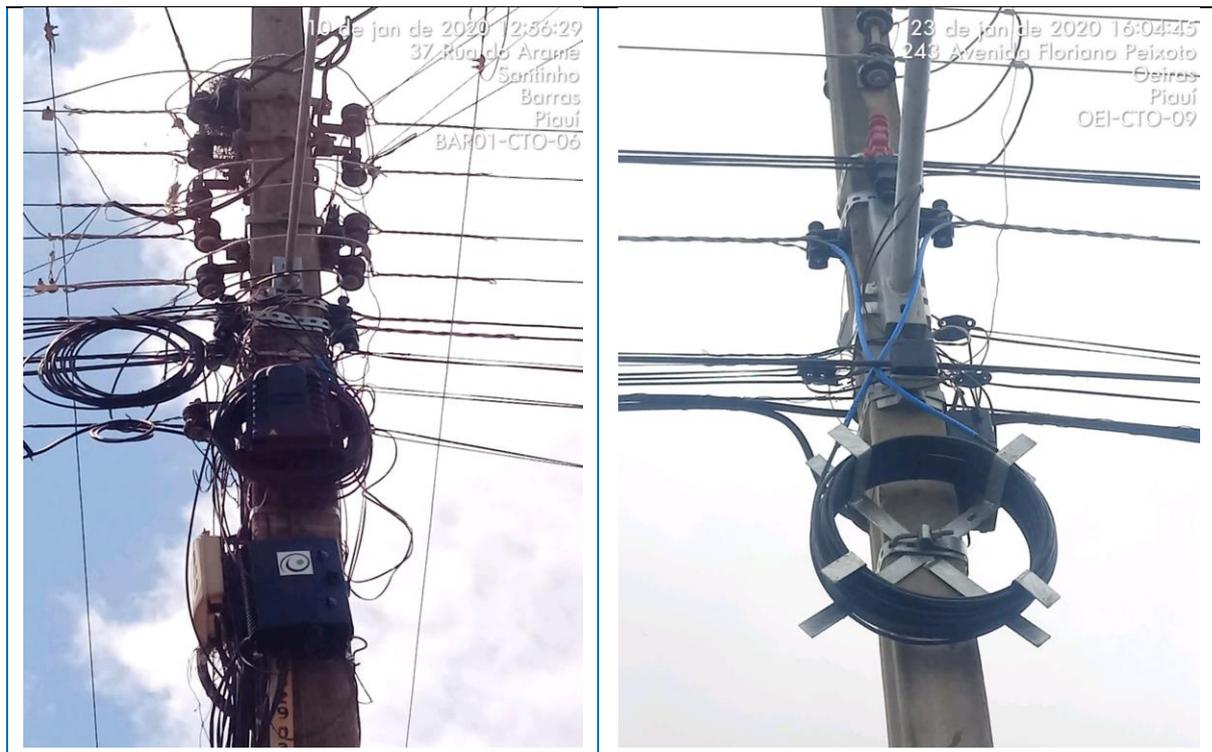
Figura 19 – Inspeção de não conformidades na manutenção e conservação dos enlaces de fibra óptica

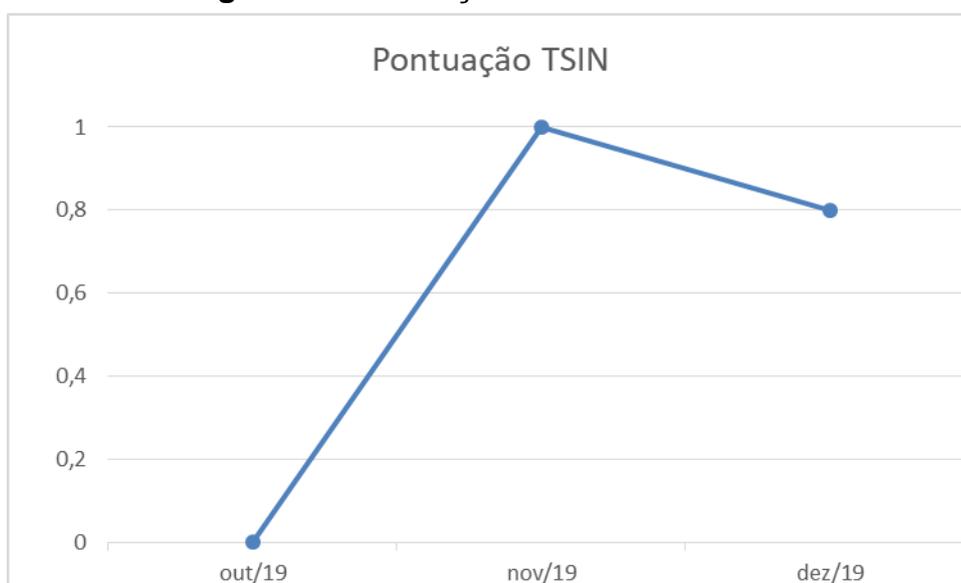
Figura 26 – Evolução do indicador TSIN

- TEMPO MÉDIO DE SOLUÇÃO DA INTERNET (TSIN):** o TSIN é calculado pela soma dos tempos dos tíquetes, com início na abertura do tíquete até a sua solução e finalização, dividido pelo número de tíquetes no período, exclusivamente para os tíquetes referentes ao serviço de *internet*. A figura a seguir apresenta o gráfico da evolução do indicador TSIN.

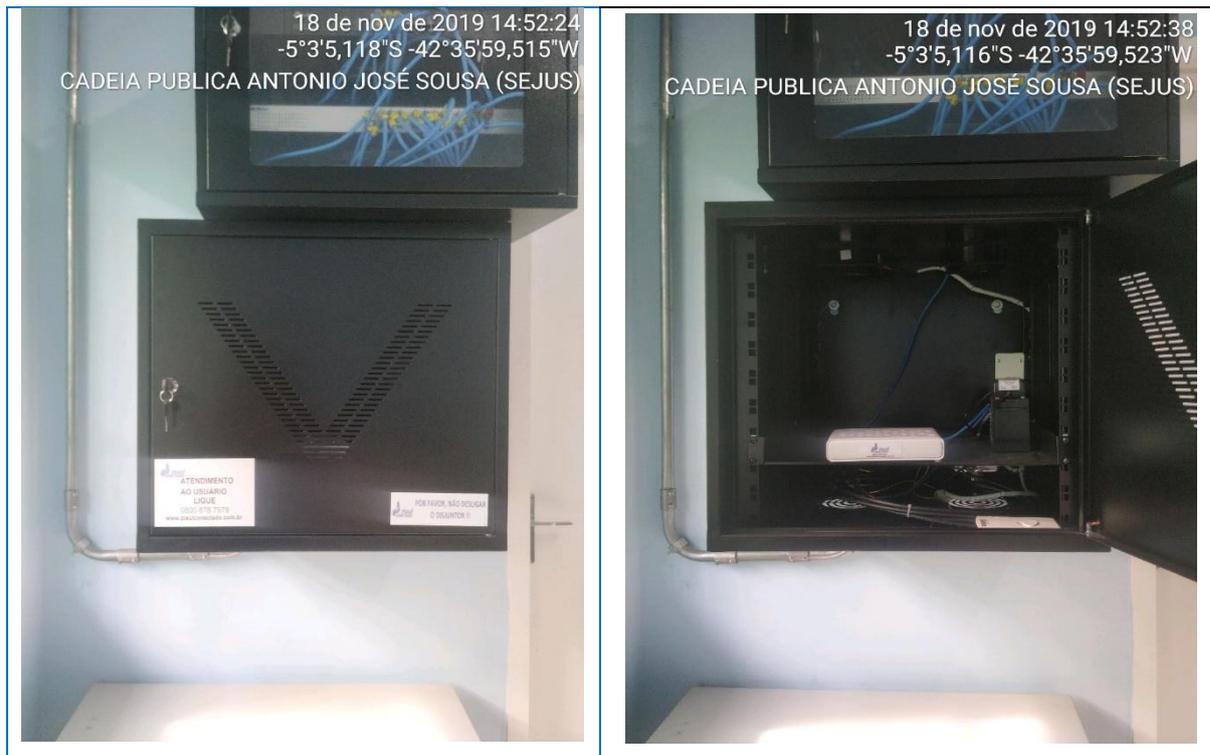
Figura 31 – Registro de inspeção de não conformidades nas instalações das unidades com *internet*

- NÃO CONFORMIDADE NAS INSTALAÇÕES DAS UNIDADES COM INTERNET (NCIN):** Este indicador mede as condições de instalação das unidades com *internet*. A Figura 30 apresenta o gráfico da evolução do indicador NCIN e a Figura 31 apresenta registros fotográficos da inspeção de não conformidades nas instalações das unidades com *internet*.

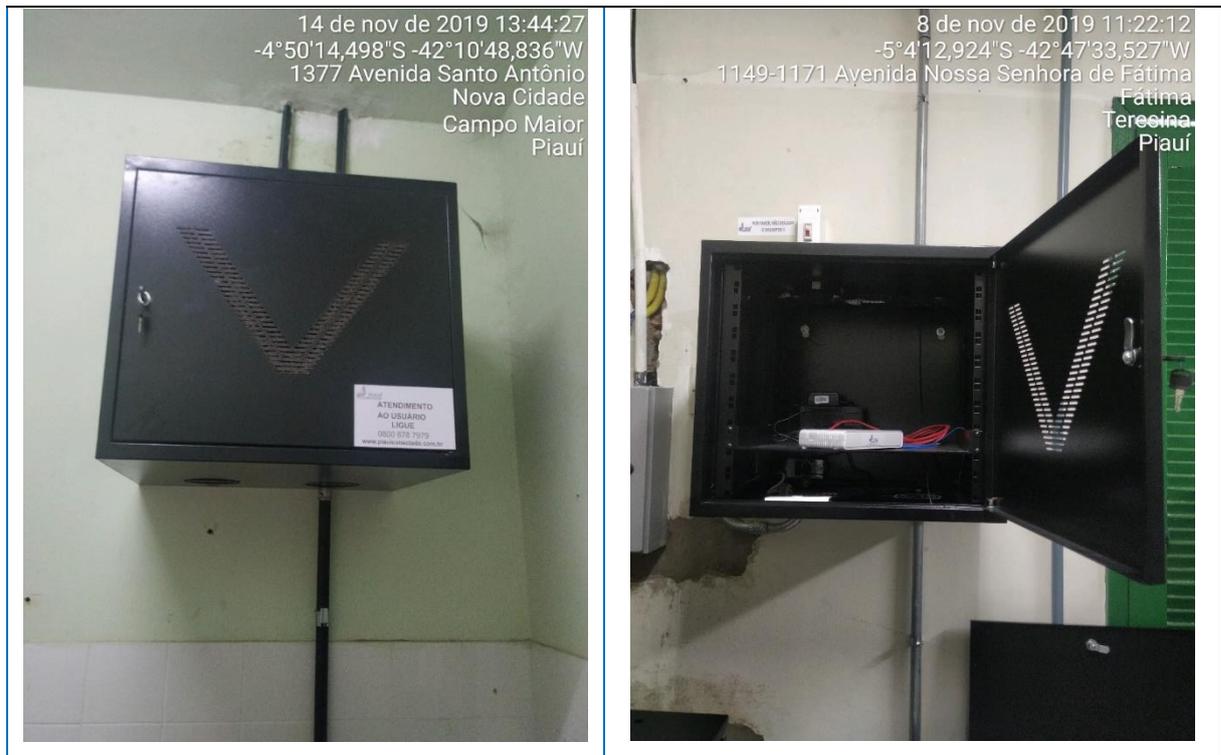
Figura 33 – Inspeção de não conformidades na manutenção e conservação das unidades com internet

- **NÃO CONFORMIDADE NA MANUTENÇÃO E CONSERVAÇÃO DAS UNIDADES COM *INTERNET* (NMIN):** este indicador mede as condições de manutenção e conservação das unidades com *internet*. A Figura 32 apresenta o gráfico da evolução do indicador NMIN e a Figura 33 apresenta registros fotográficos da inspeção de não conformidades na manutenção e conservação das unidades com *internet*.

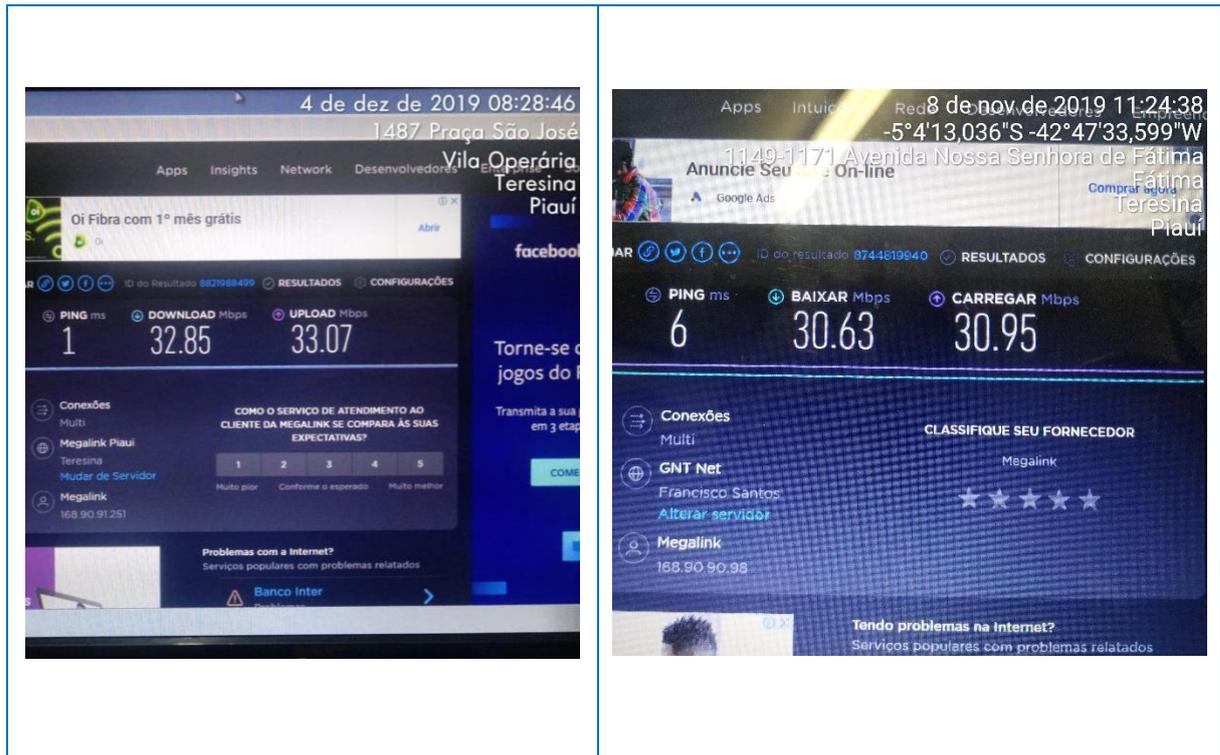
Figura 35 – Inspeção de aferição da velocidade nominal contratada – percentual de entrega de banda de internet

- PERCENTUAL DE ENTREGA DE BANDA DE *INTERNET* (PEIN): este indicador mede a banda de *internet* que está sendo entregue em cada unidade. A Figura 34 apresenta o gráfico da evolução do indicador PEIN e a Figura 35 apresenta registros fotográficos da aferição da velocidade nominal contratada.

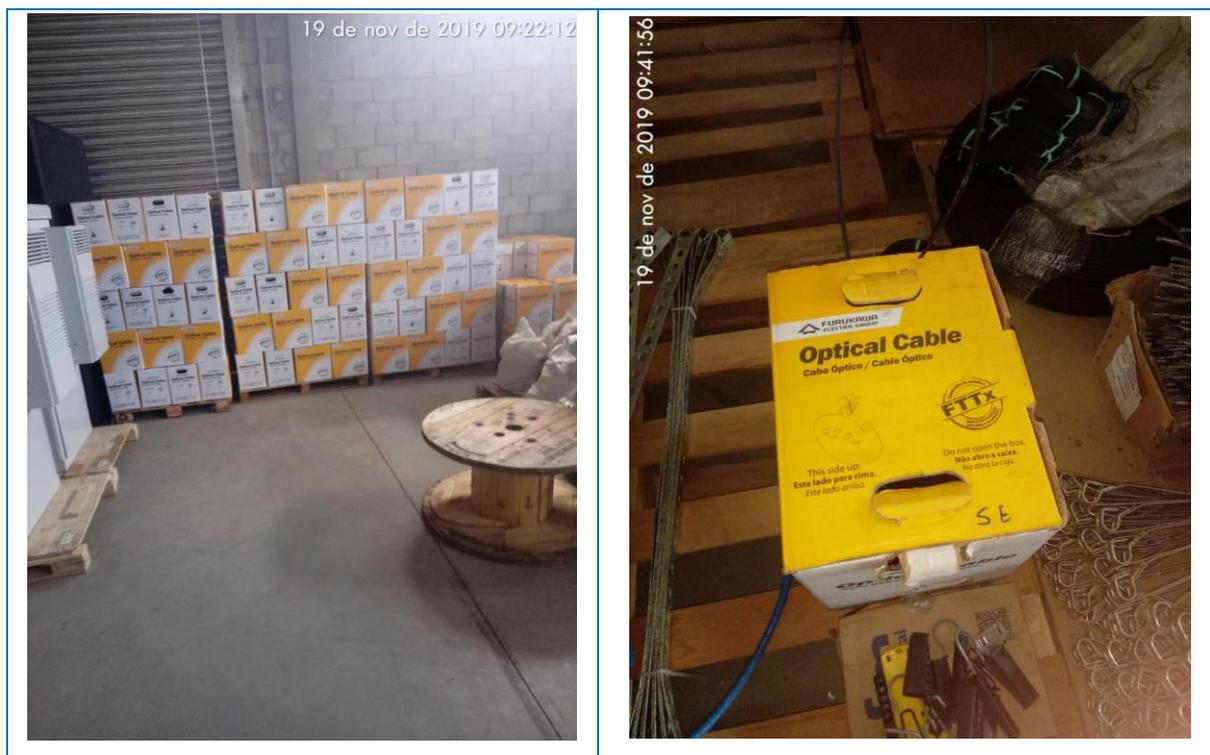
Segue registro fotográfico de alguns dos materiais que foram vistoriados no galpão.

Figura 39 – Caixas de DROP FURUKAWA

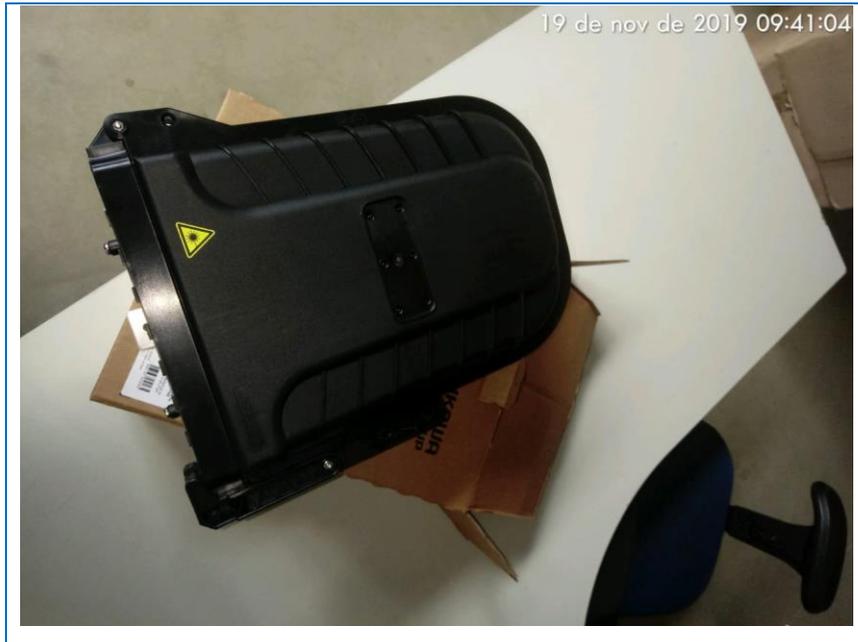
Figura 41 – CTO FURUKAWA

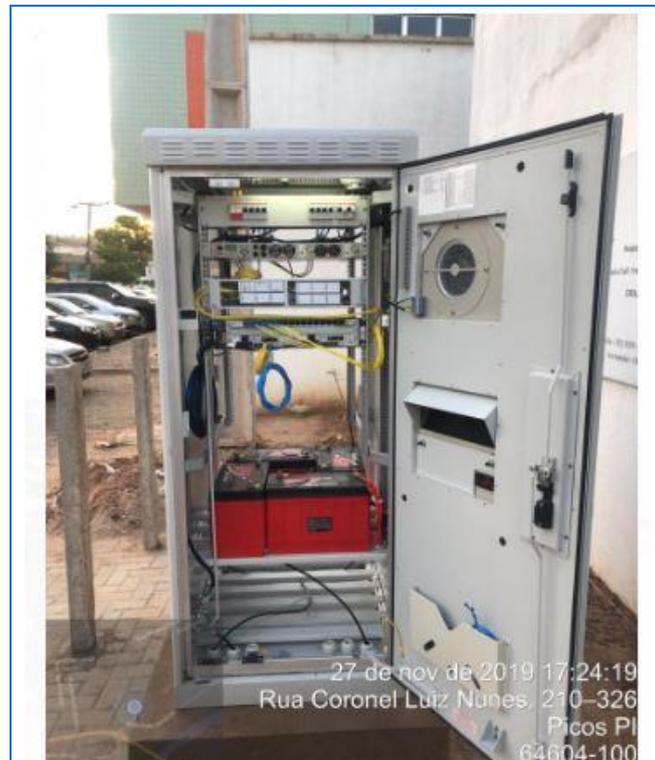
Figura 42 – OLT ZTE

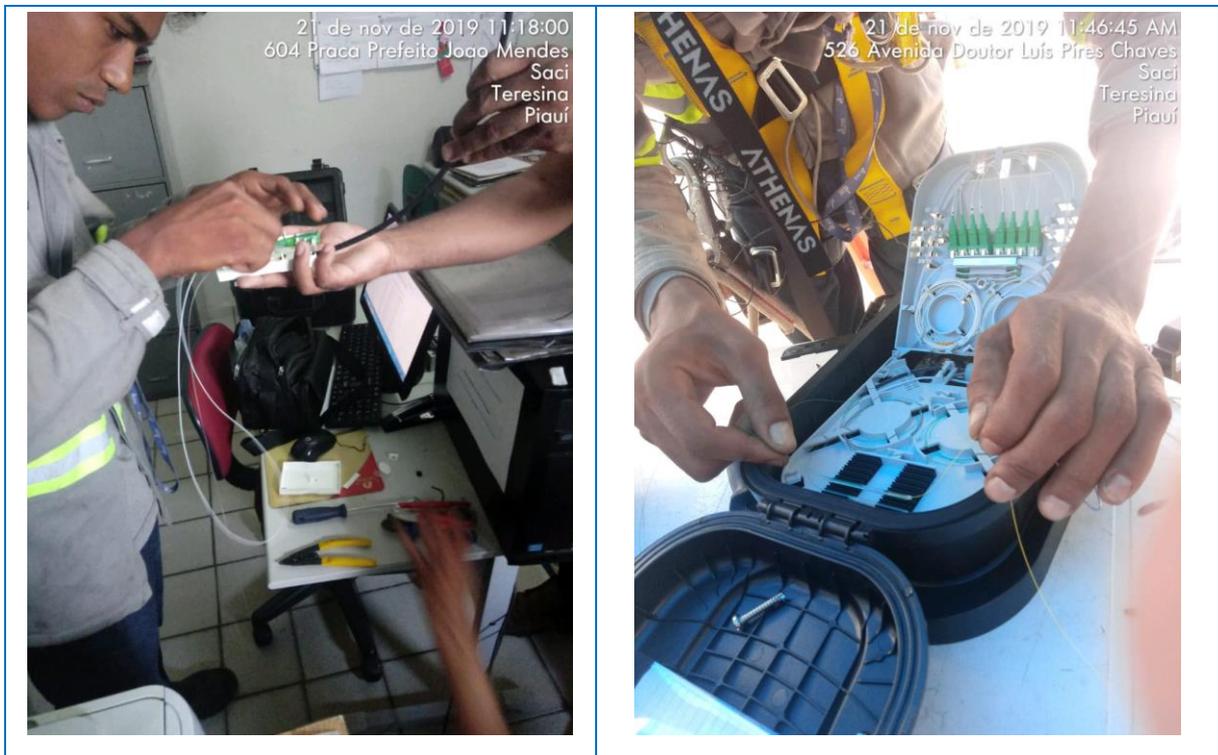
As figuras a seguir demonstram o acompanhamento do VI na ativação de *link* de internet nos PAG's executada pela SPE.

Figura 43 – Profissionais da SPE manuseando roseta e CTO durante procedimento de ativação de *link*

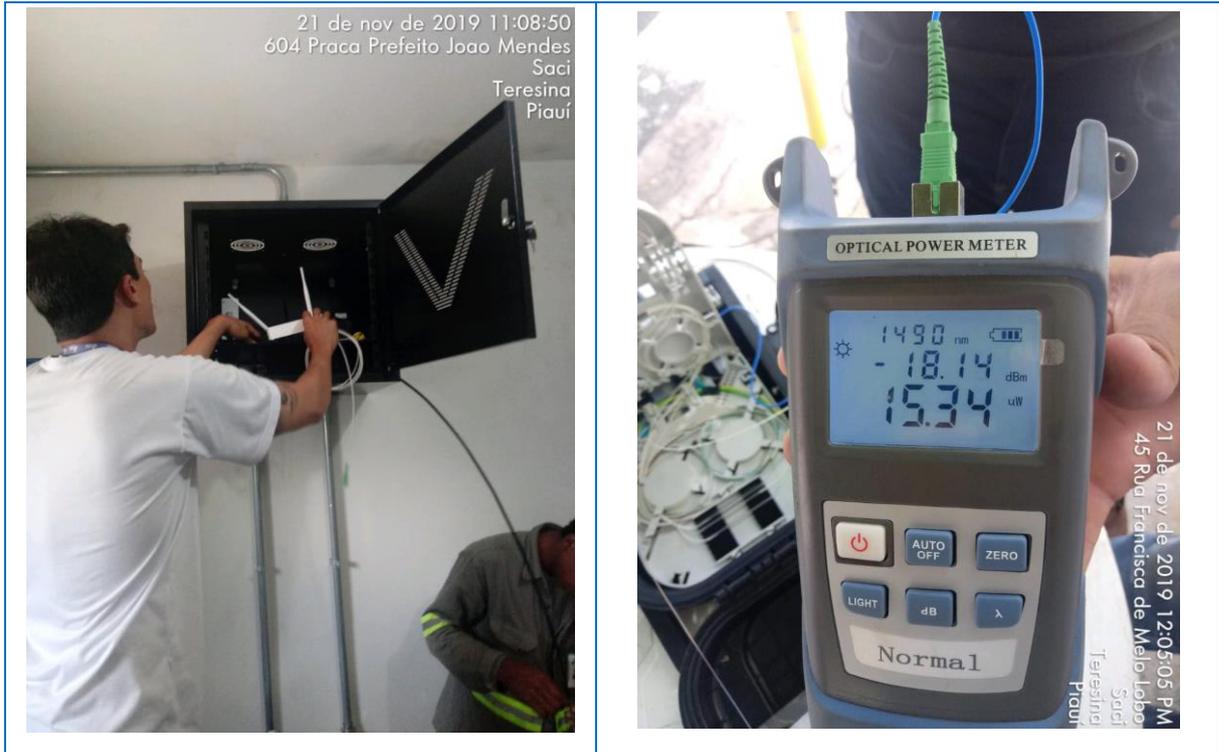
Figura 44 – Profissional da SPE em procedimento de ativação de *link* e aparelho *Power Meter* utilizado

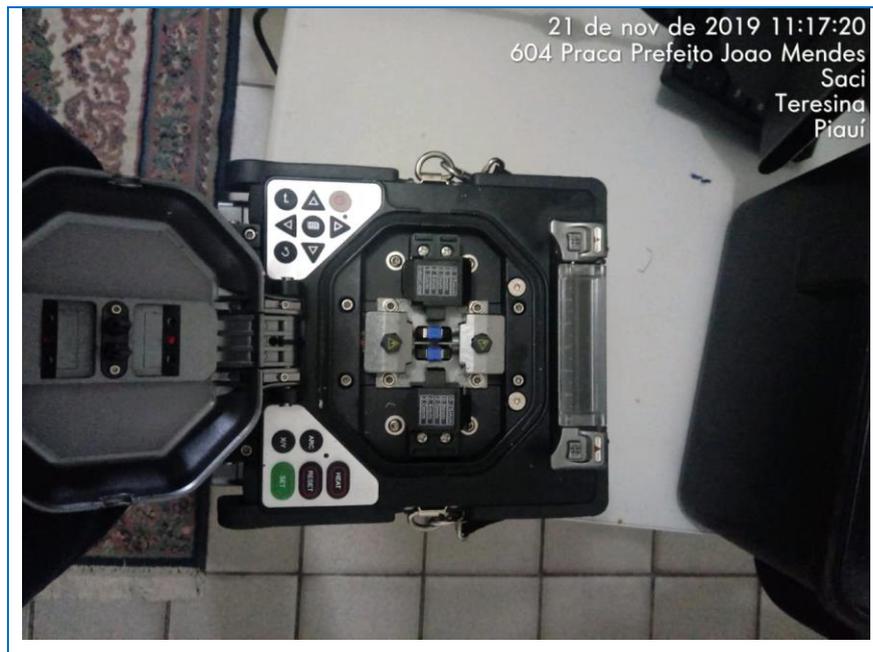
Figura 45 – Máquina de fusão utilizada na ativação

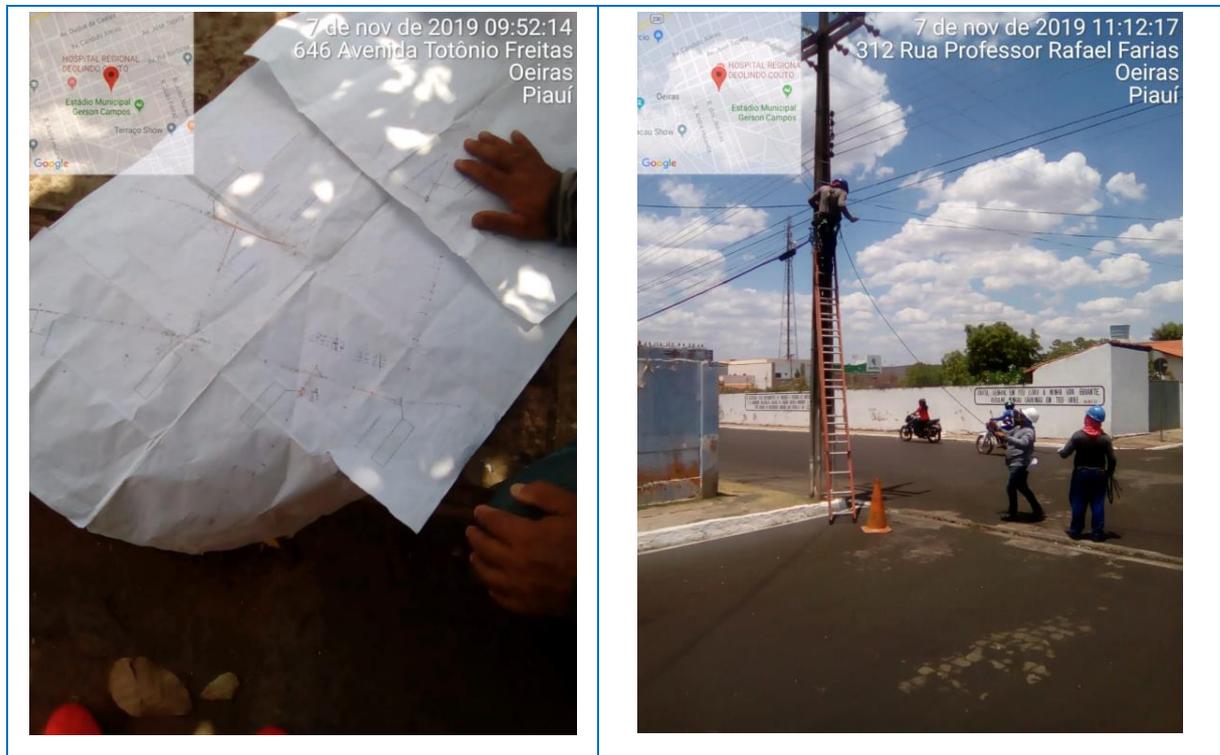
As figuras a seguir demonstram o acompanhamento do VI no lançamento da rede óptica aérea executado pela SPE.

Figura 46 – Profissionais da SPE realizando lançamento de rede aérea na cidade de Oeiras

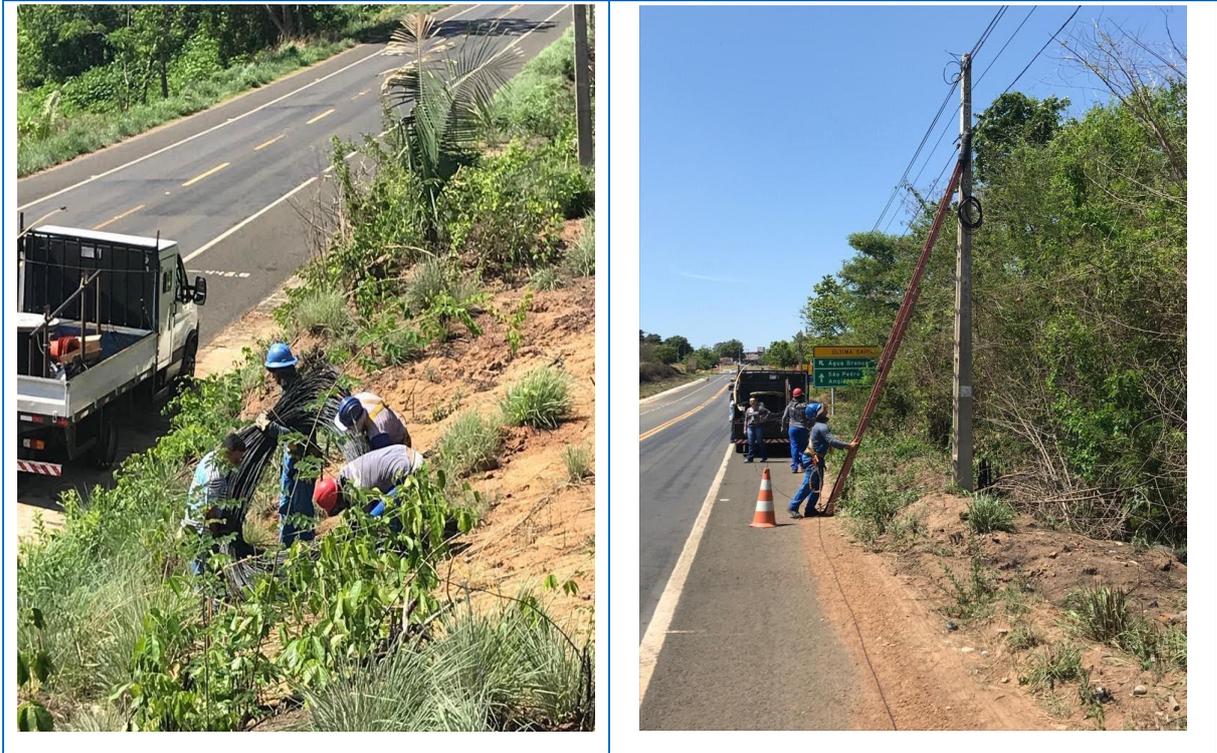
Figura 47 – Profissionais da SPE realizando lançamento de rede aérea na cidade de Água Branca
