## **Relatório de Aceitação de Serviços 09**

**VERIFICADOR INDEPENDENTE**  
**PPP PIAUÍ CONECTADO**

**RELATÓRIO DE ACEITAÇÃO DE SERVIÇOS 09**

### CONTRATO DE PPP nº 01/2018

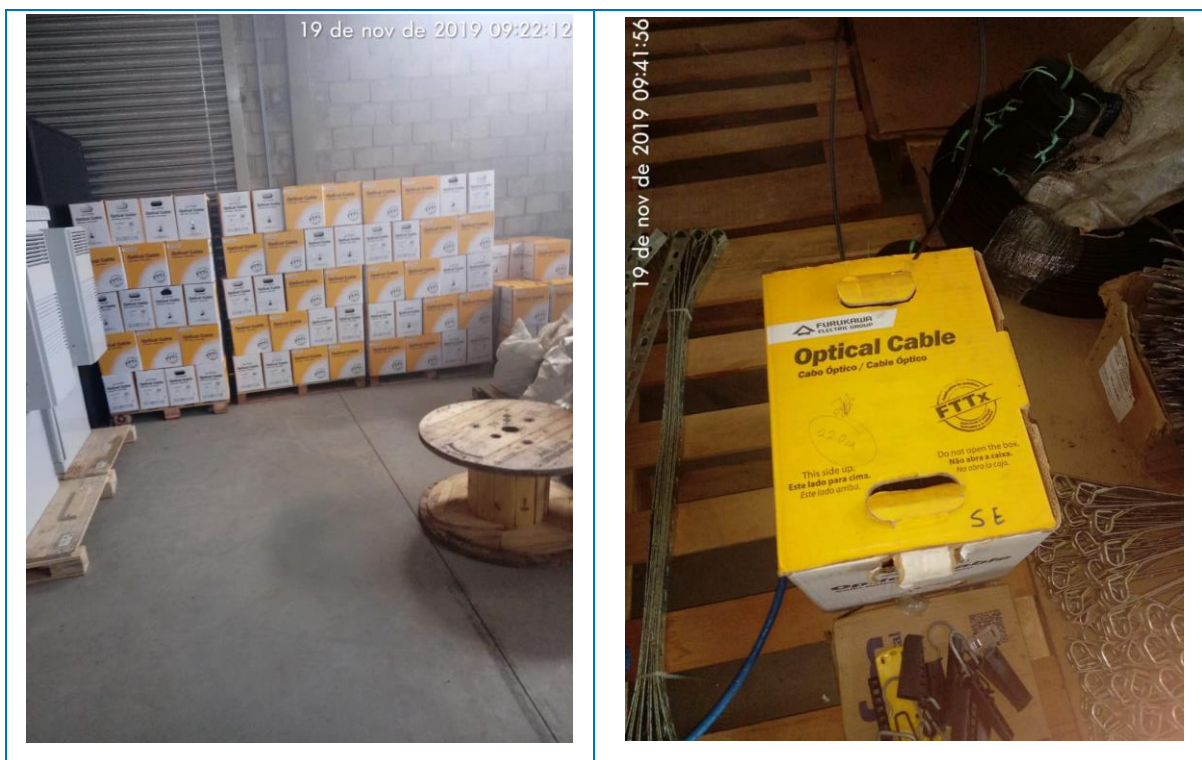
**Figura 77 - Caixas de DROP FURUKAWA**

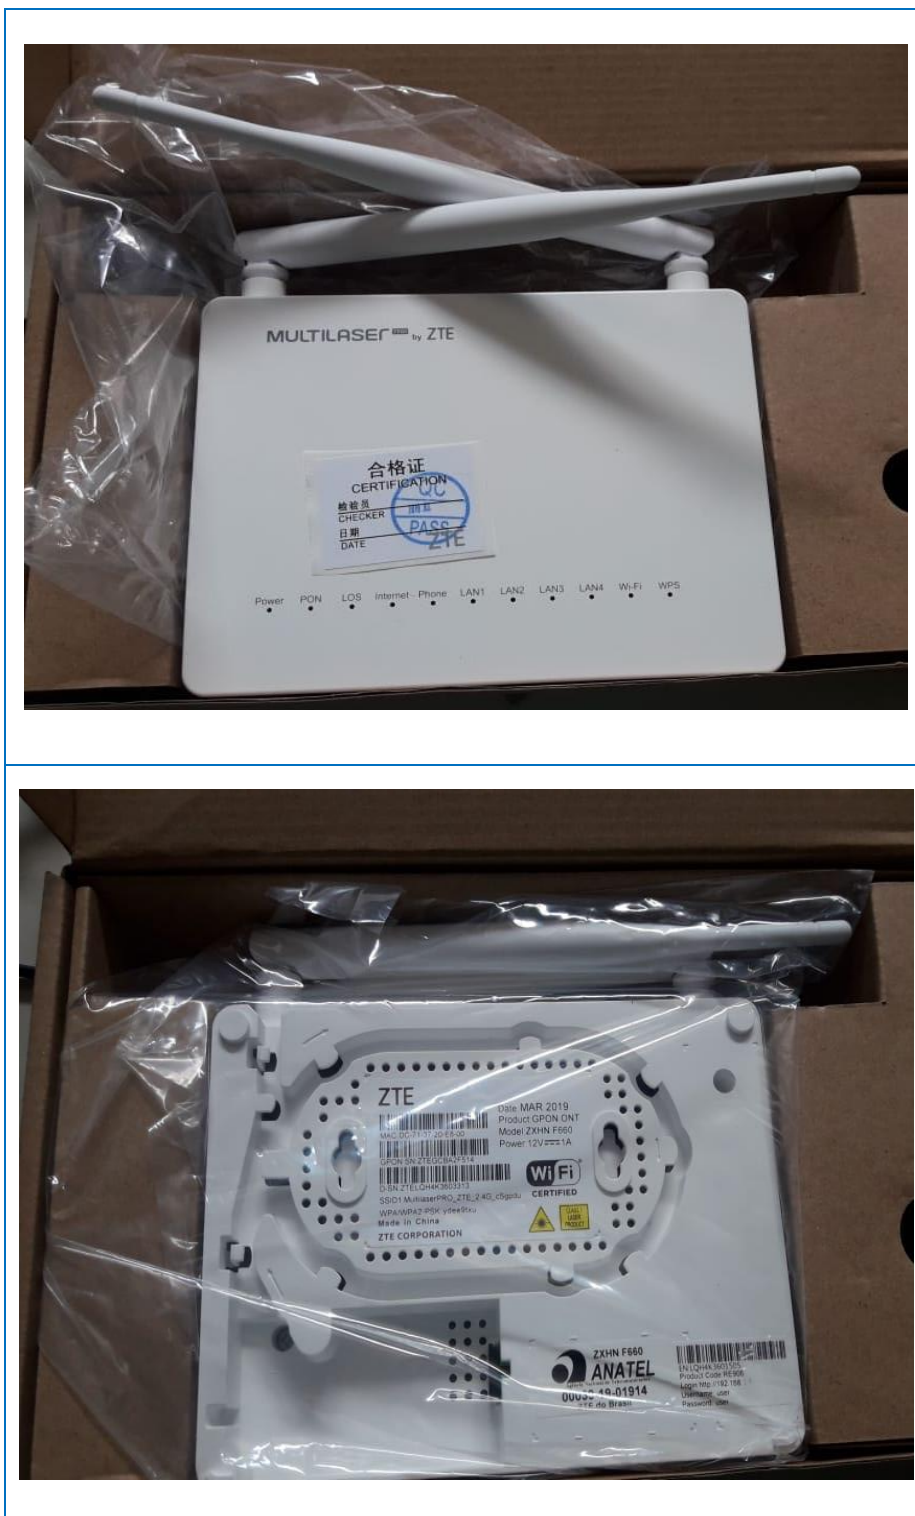
Figura 78 - ONU ZTE

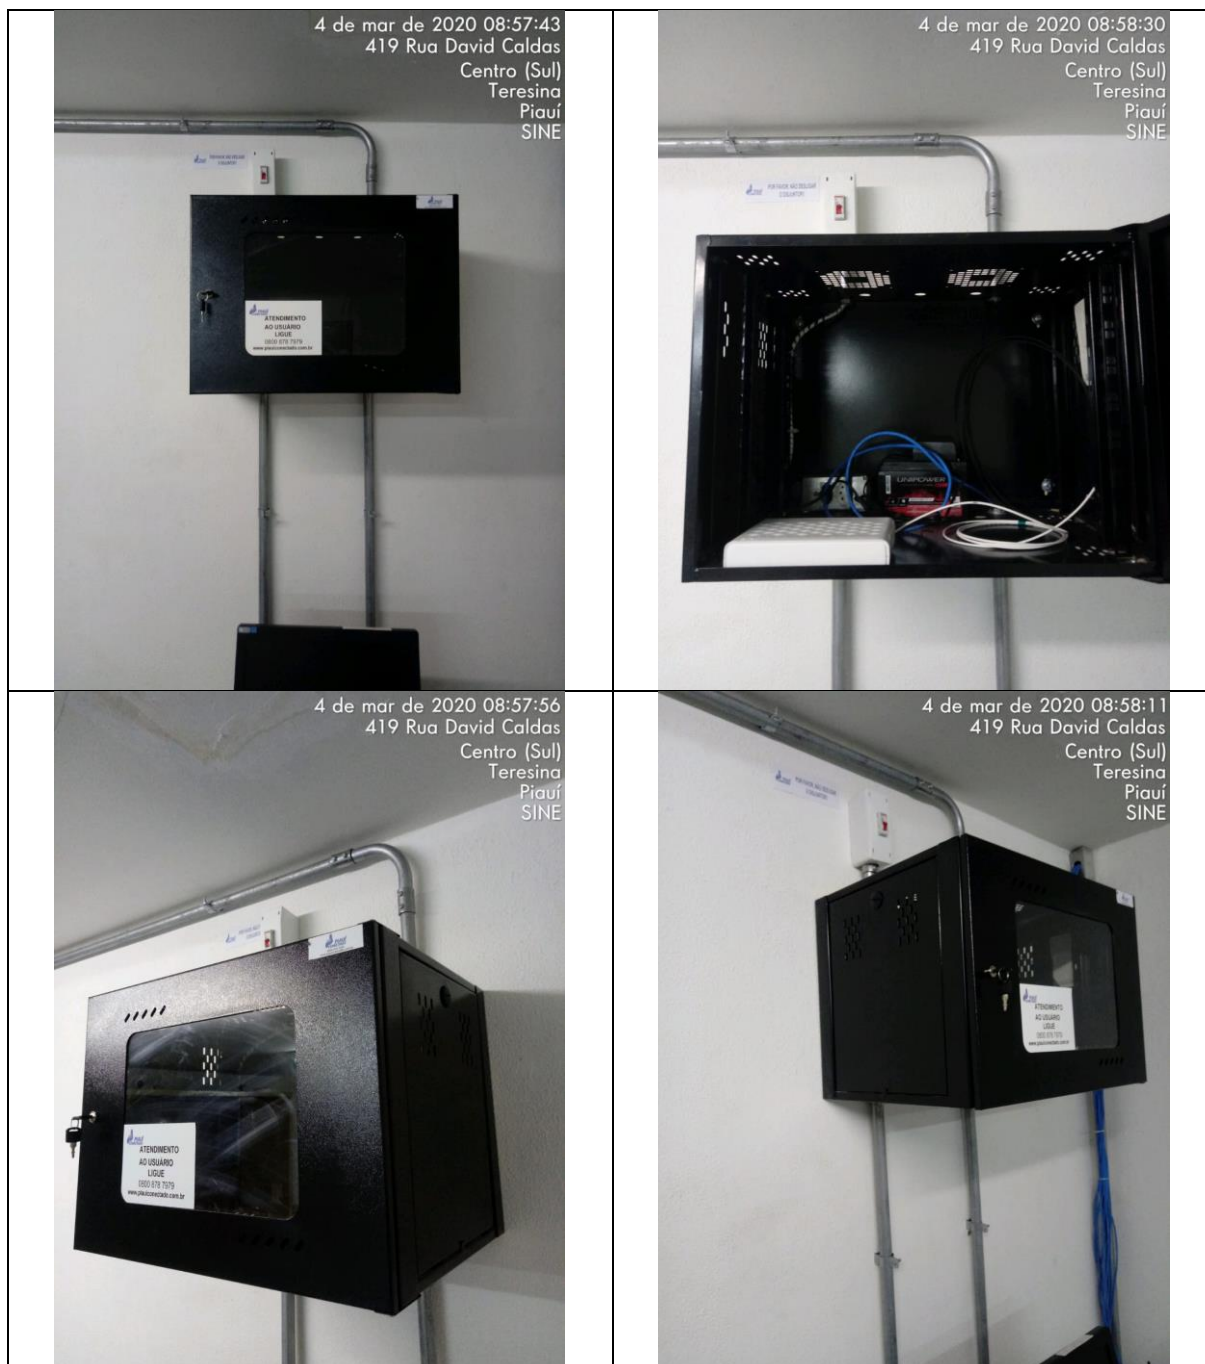
**Figura 201 – PAG SINE BOULEVARD CENTER – TERESINA. NÃO CONFORMIDADE ENCONTRADA: AUSÊNCIA DE IDENTIFICAÇÃO DO RACK.**

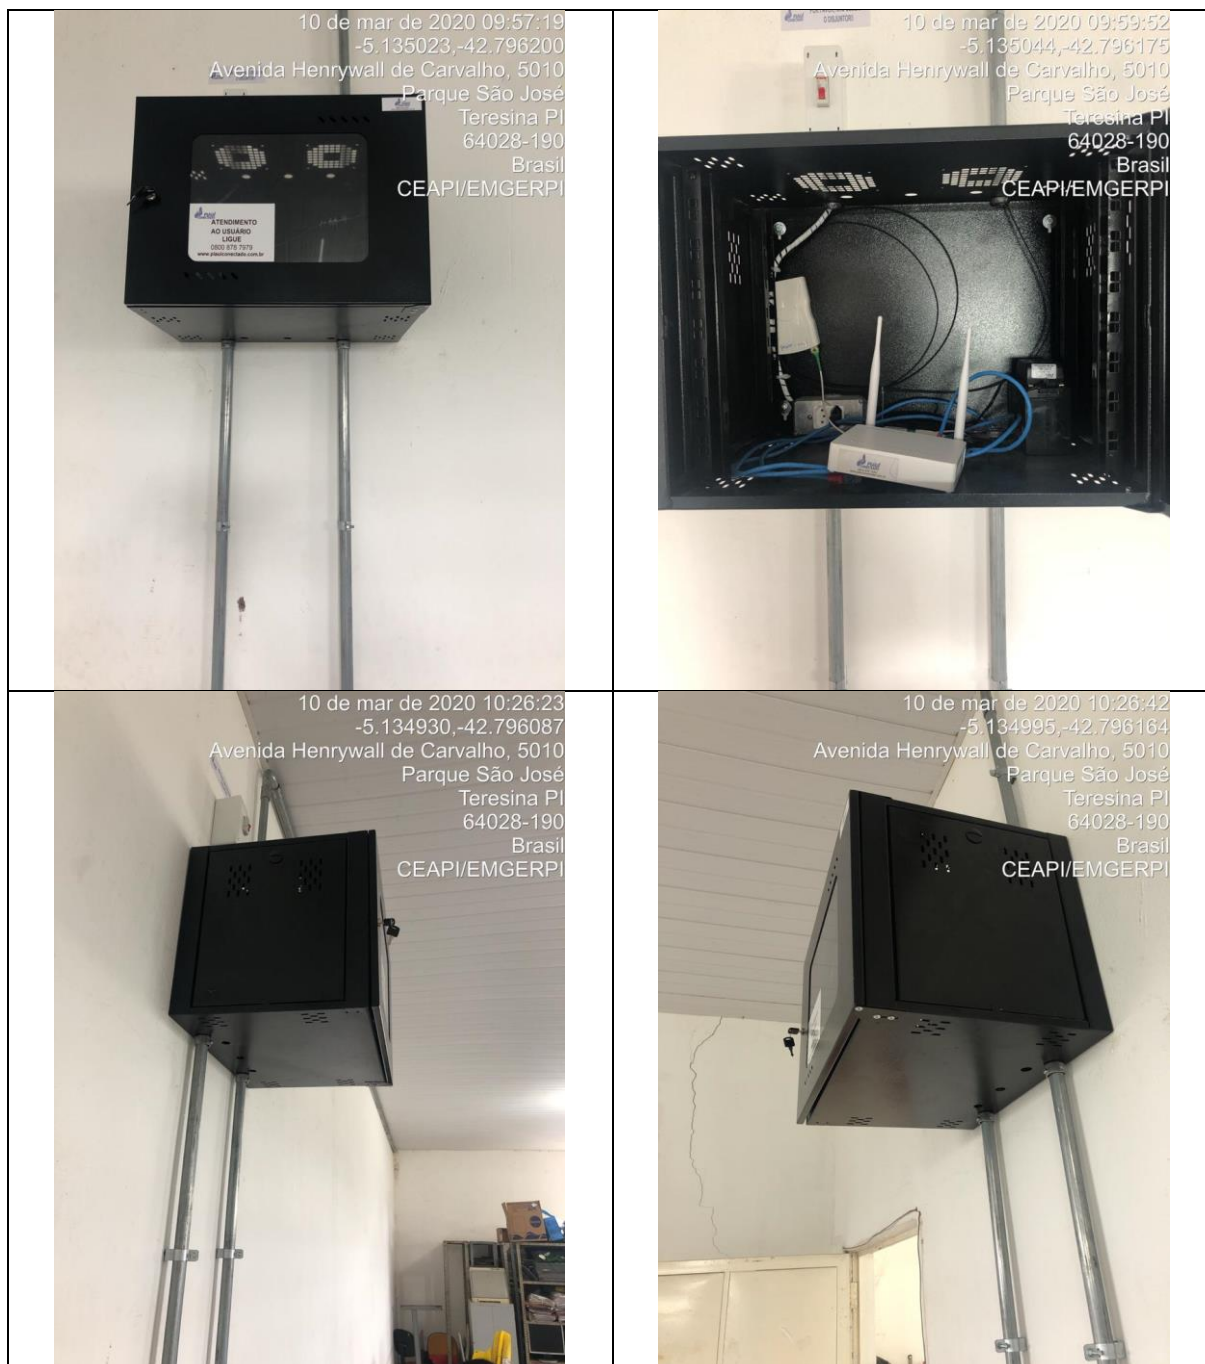
**Figura 287 – PAG CEAPI/EMGERPI – TERESINA. Não conformidade encontrada: ausência de identificação do rack.**

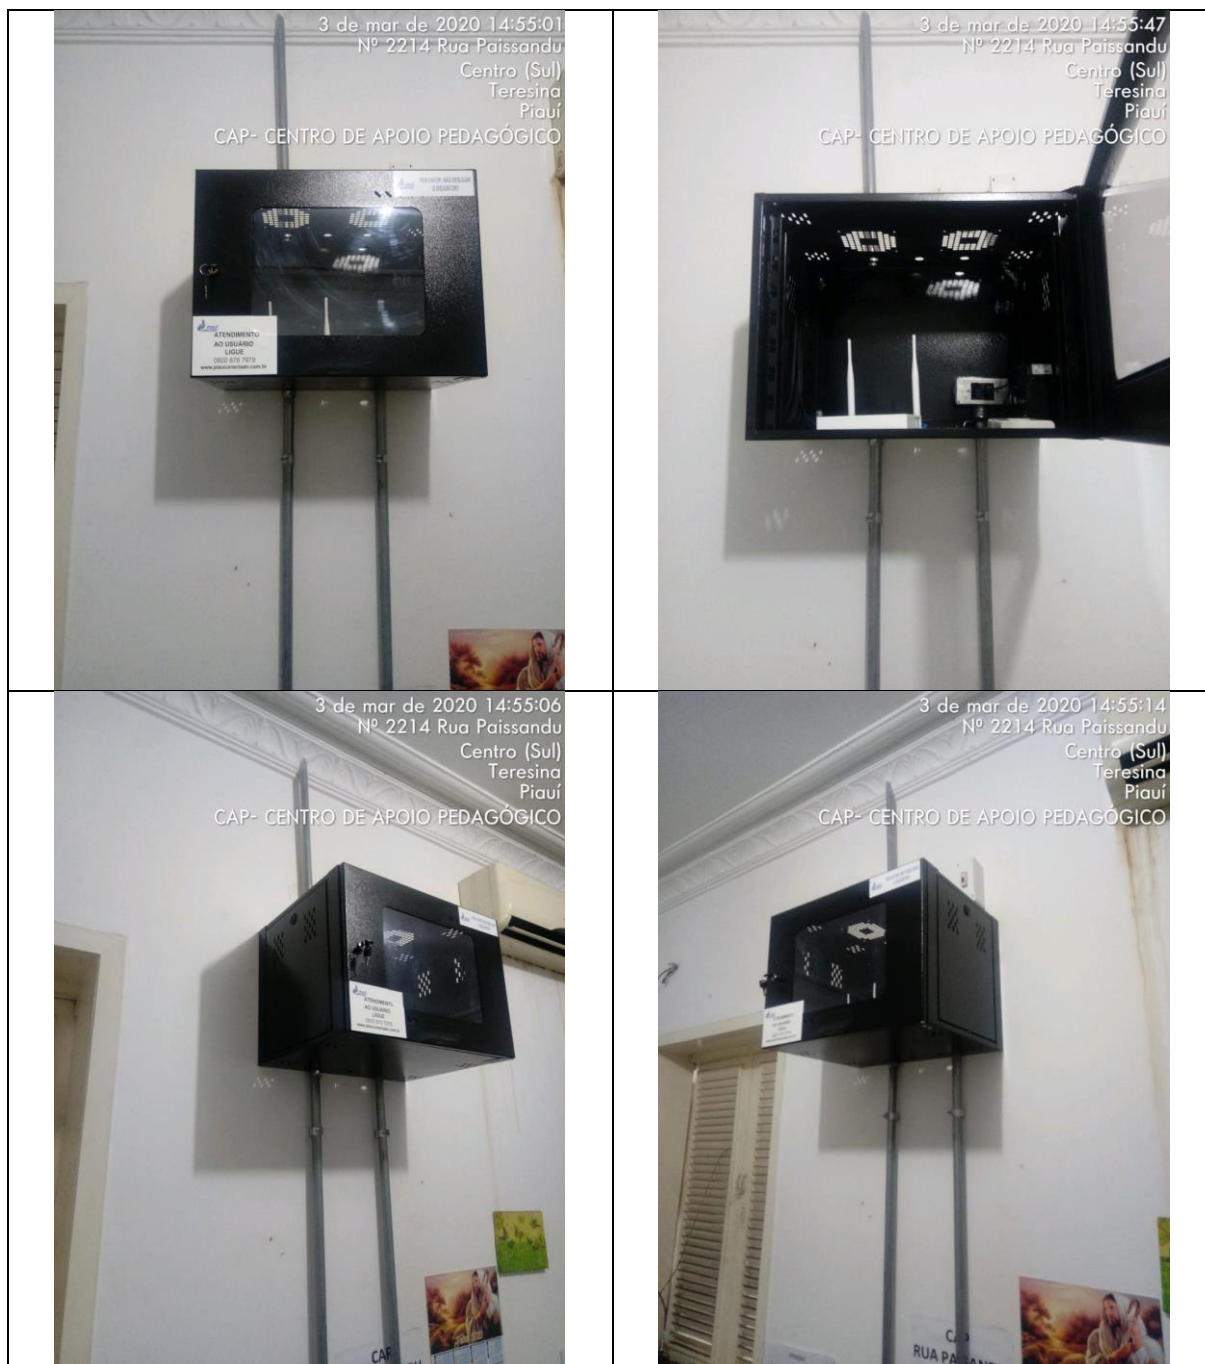
**Figura 288 – PAG CENTRO DE APOIO PEDAGÓGICO – TERESINA. NÃO CONFORMIDADE: AUSÊNCIA DE IDENTIFICAÇÃO DO RACK.**

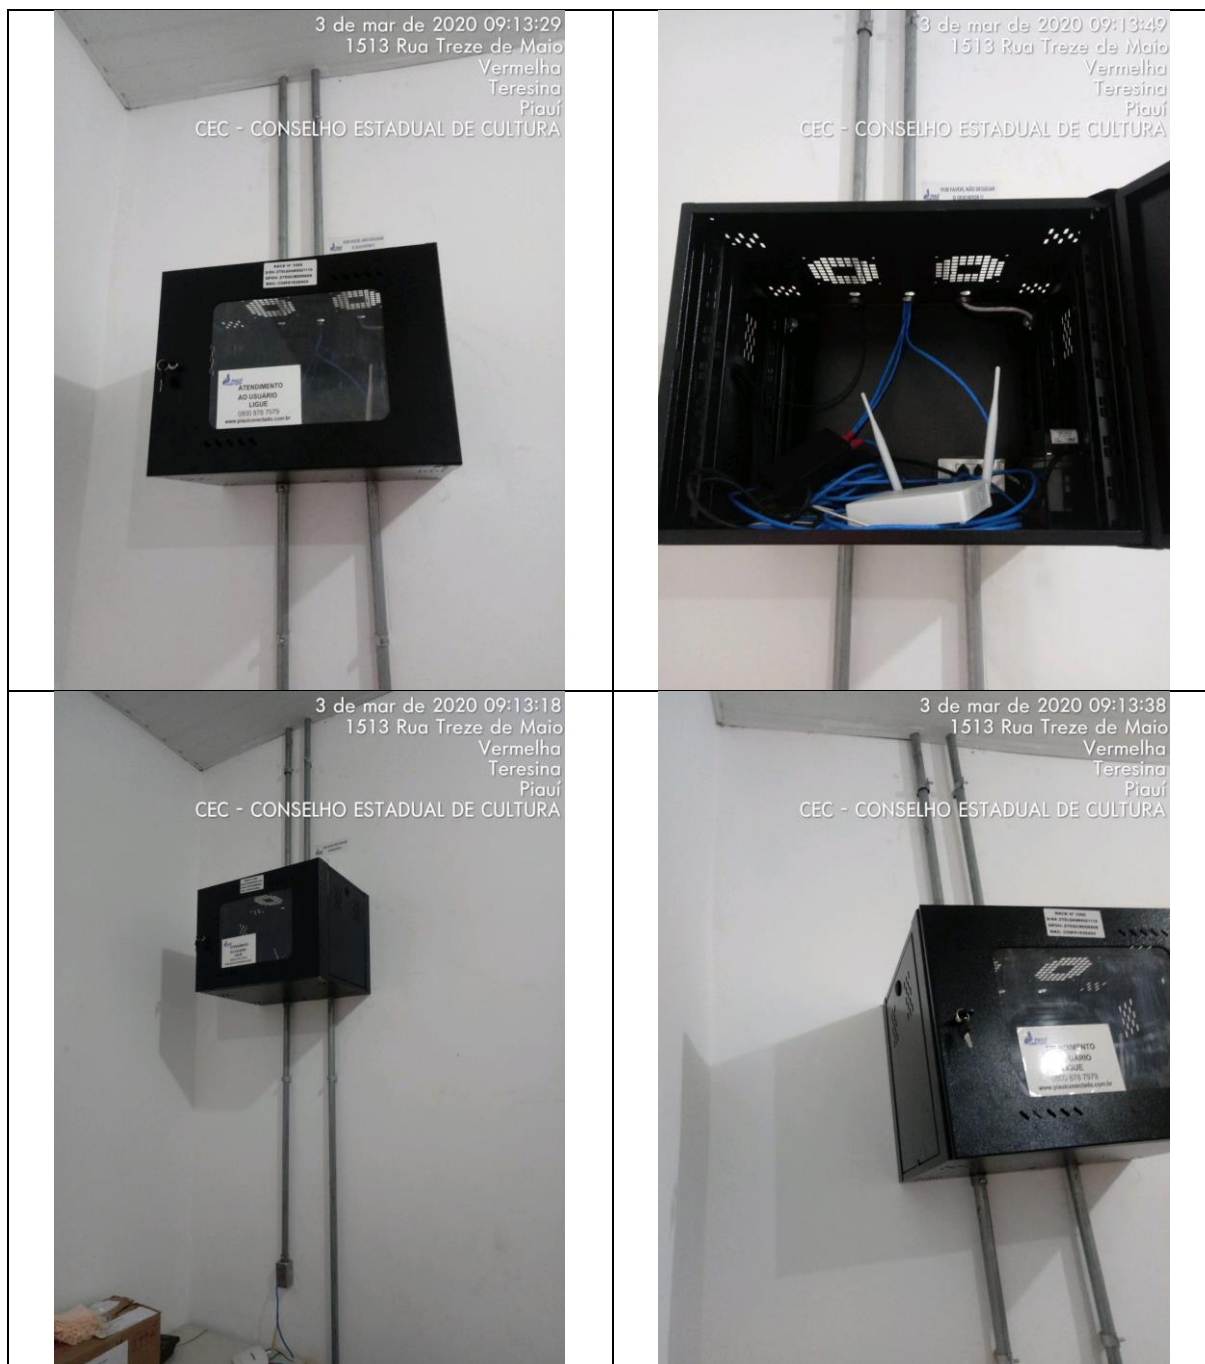
**Figura 289 – PAG CONSELHO ESTADUAL DE CULTURA – TERESINA. NÃO CONFORMIDADE: AUSÊNCIA DE IDENTIFICAÇÃO DO RACK.**

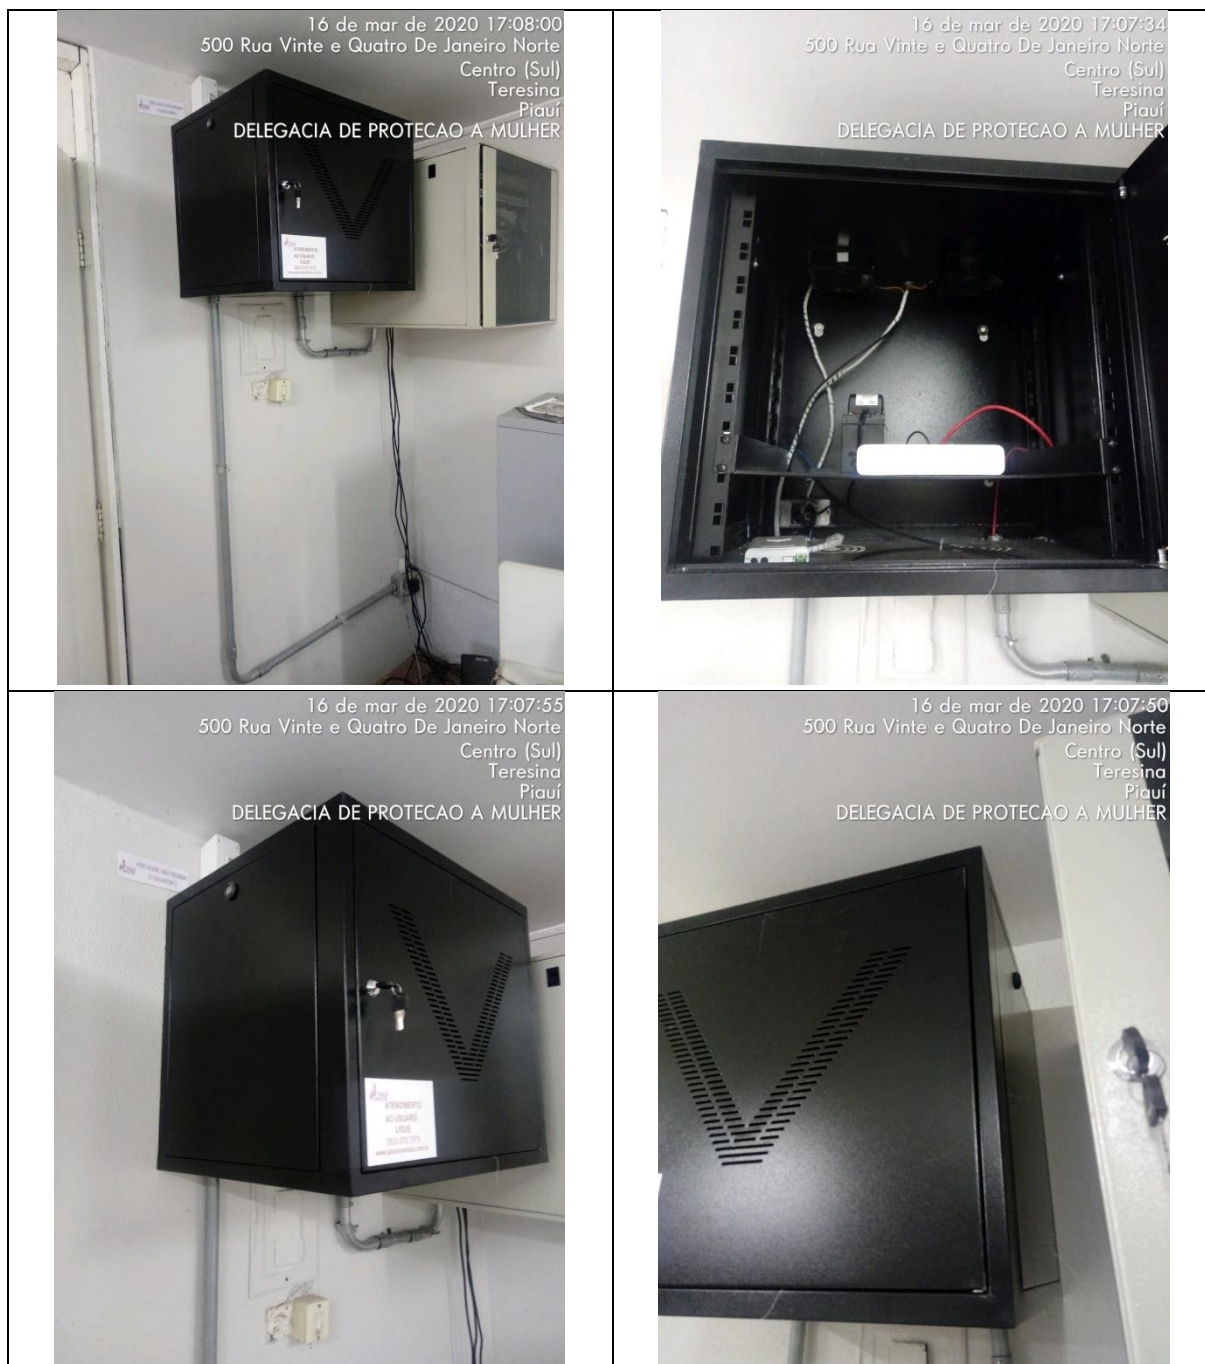
**Figura 295 – PAG Delegacia de Proteção dos Direitos da Mulher-Centro – Teresina | Não Conformidade: Ausência de adesivo com identificação do rack**

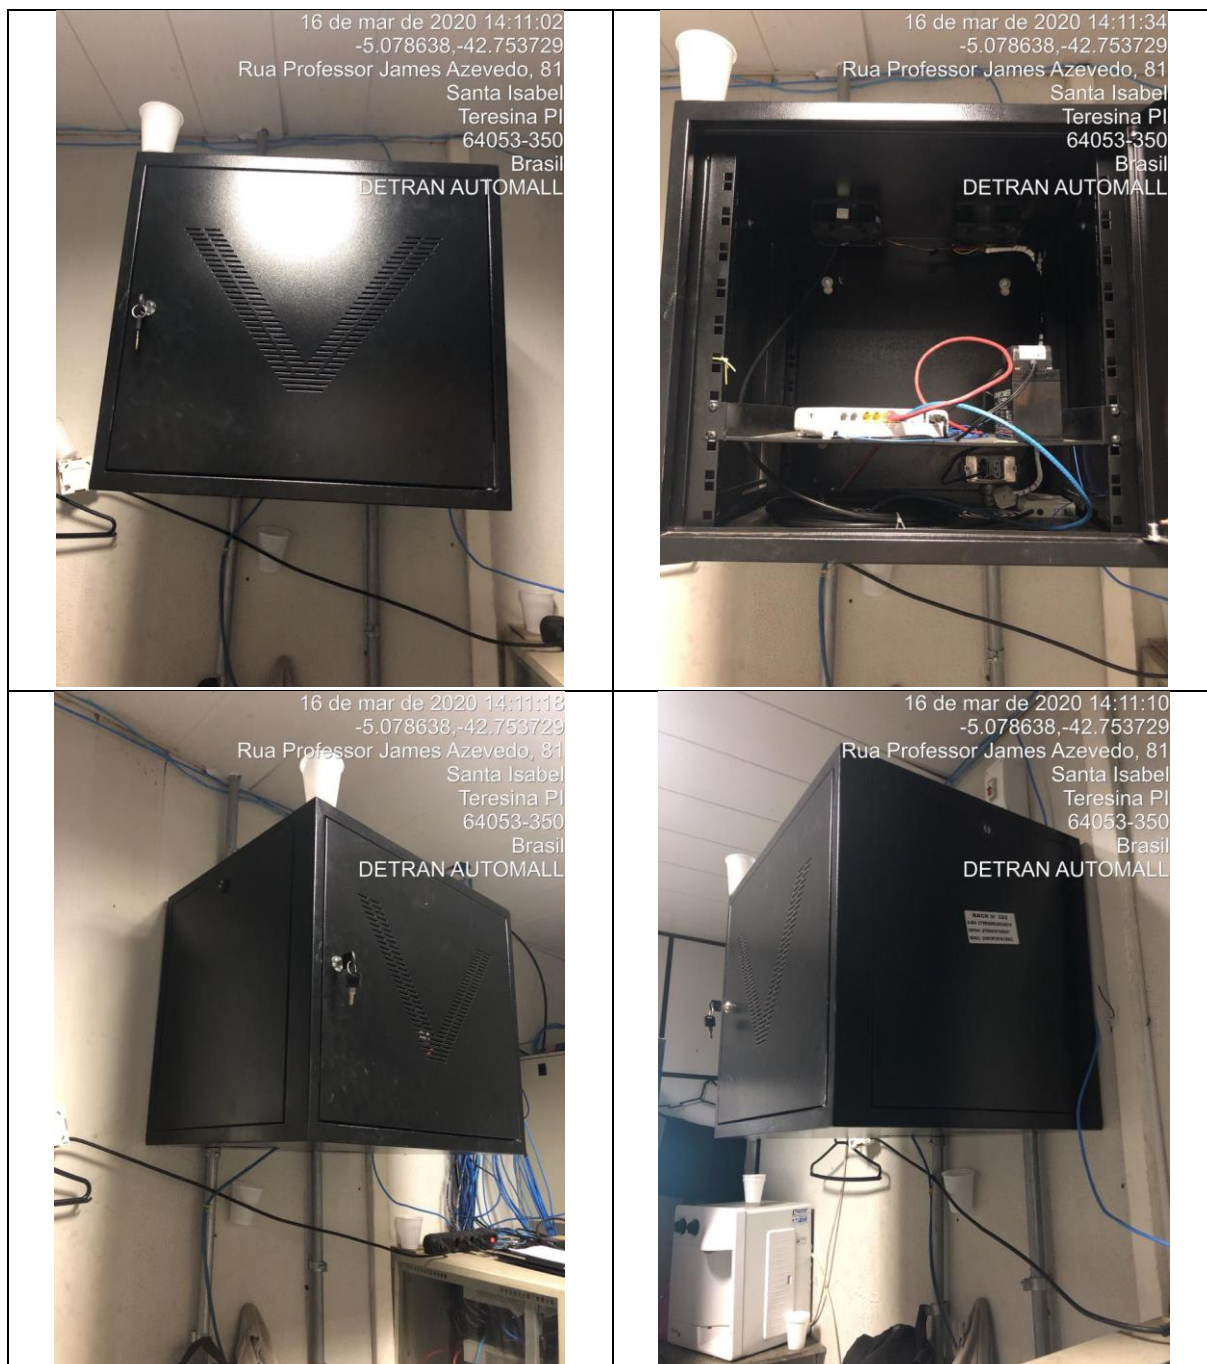
**Figura 296 - DETRAN AUTOMALL - POSTO TERRA QUERIDA - Teresina | Não Conformidade:  
Ausência do adesivo de contato para suporte**

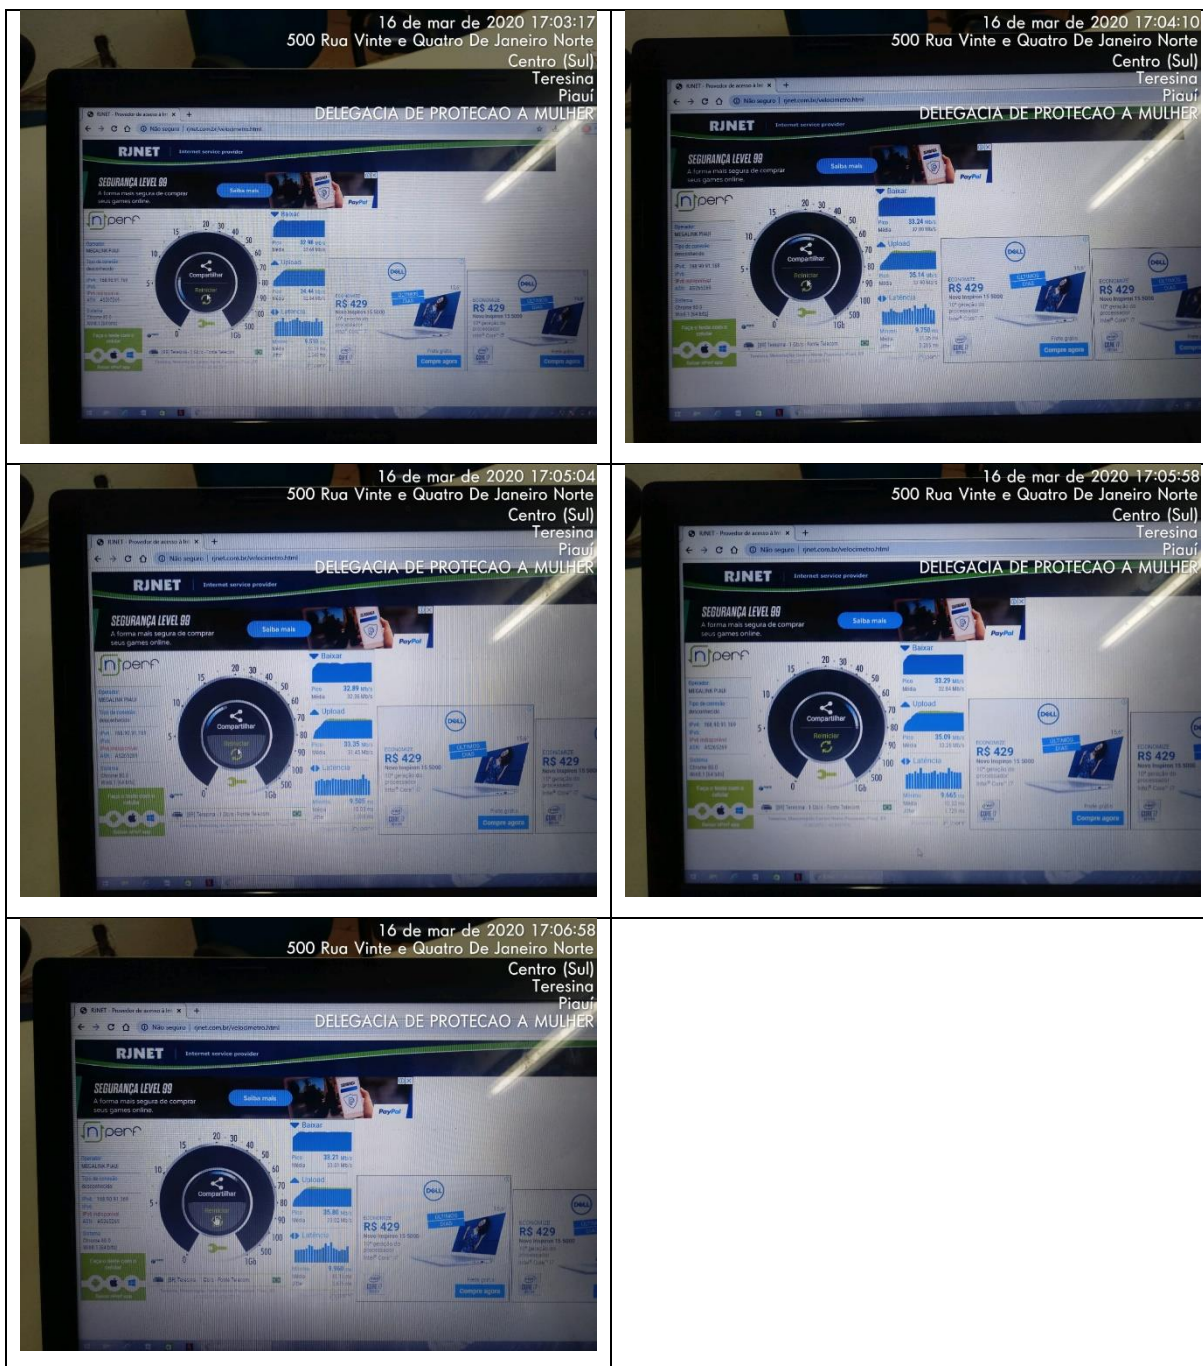
**Figura 357 – Aferição BEM SUCEDIDA da Velocidade Nominal de Internet entregue – PAG Delegacia de Proteção a Mulher – TERESINA-PI.**

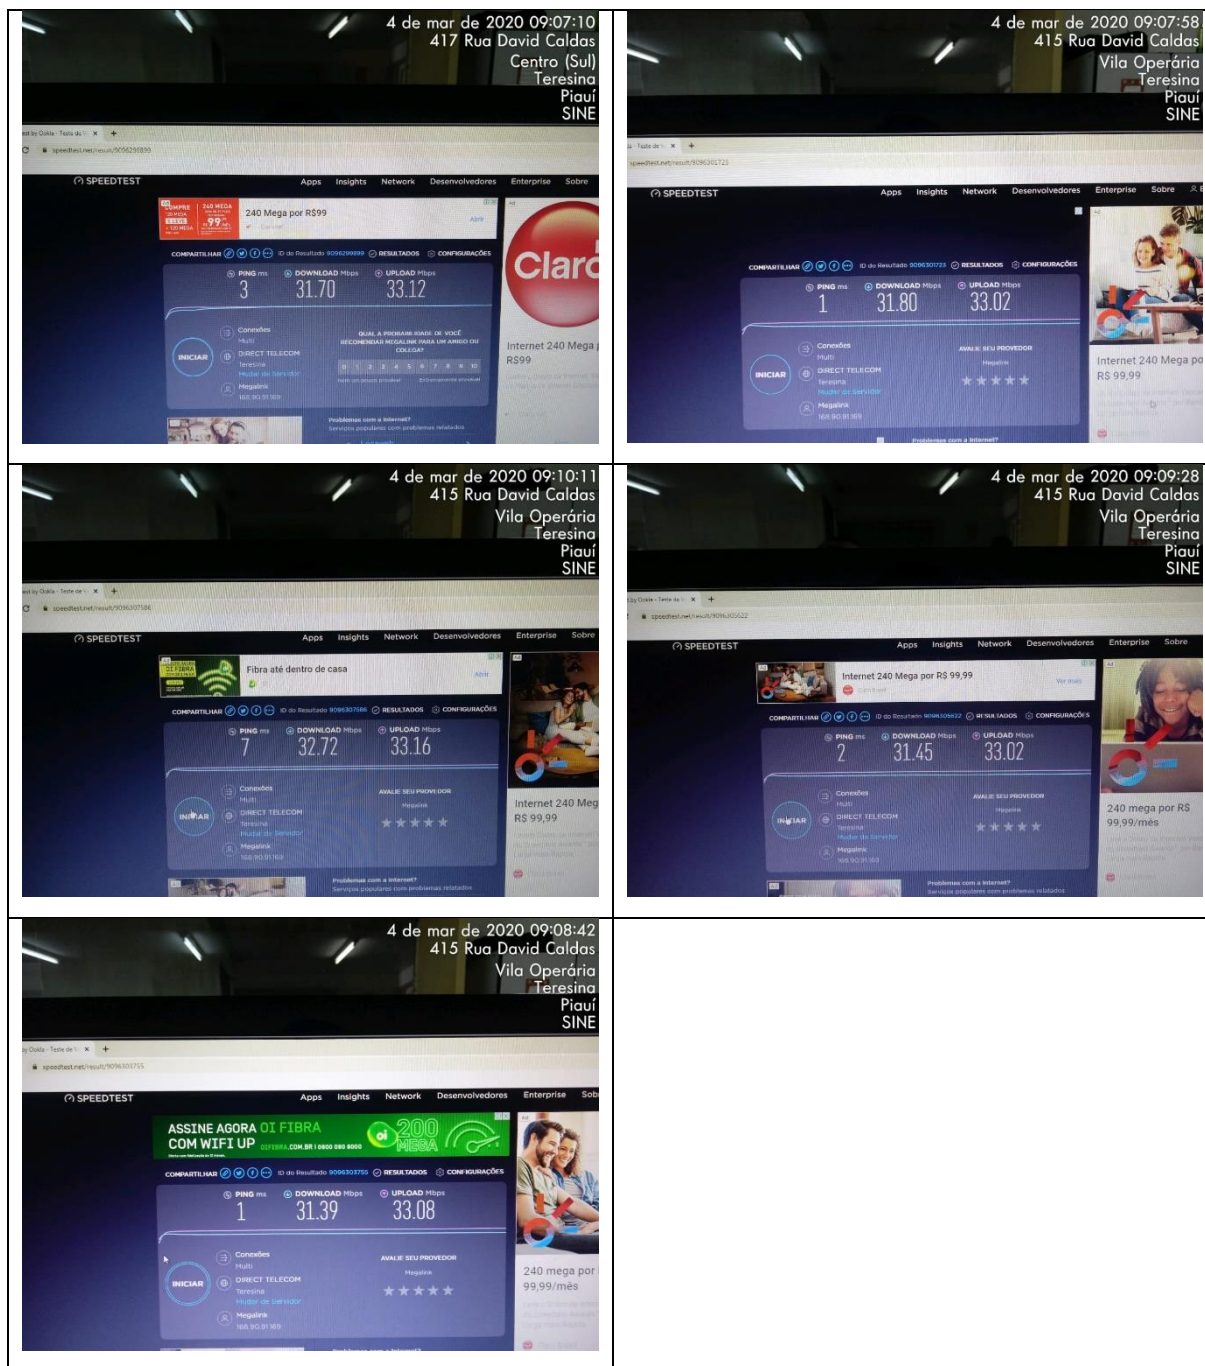
**Relatório de Verificação Independente – PPP Piauí Conectado****Figura 358 - Aferição BEM SUCEDIDA da Velocidade Nominal de Internet entregue – PAG SINE – Teresina-PI**

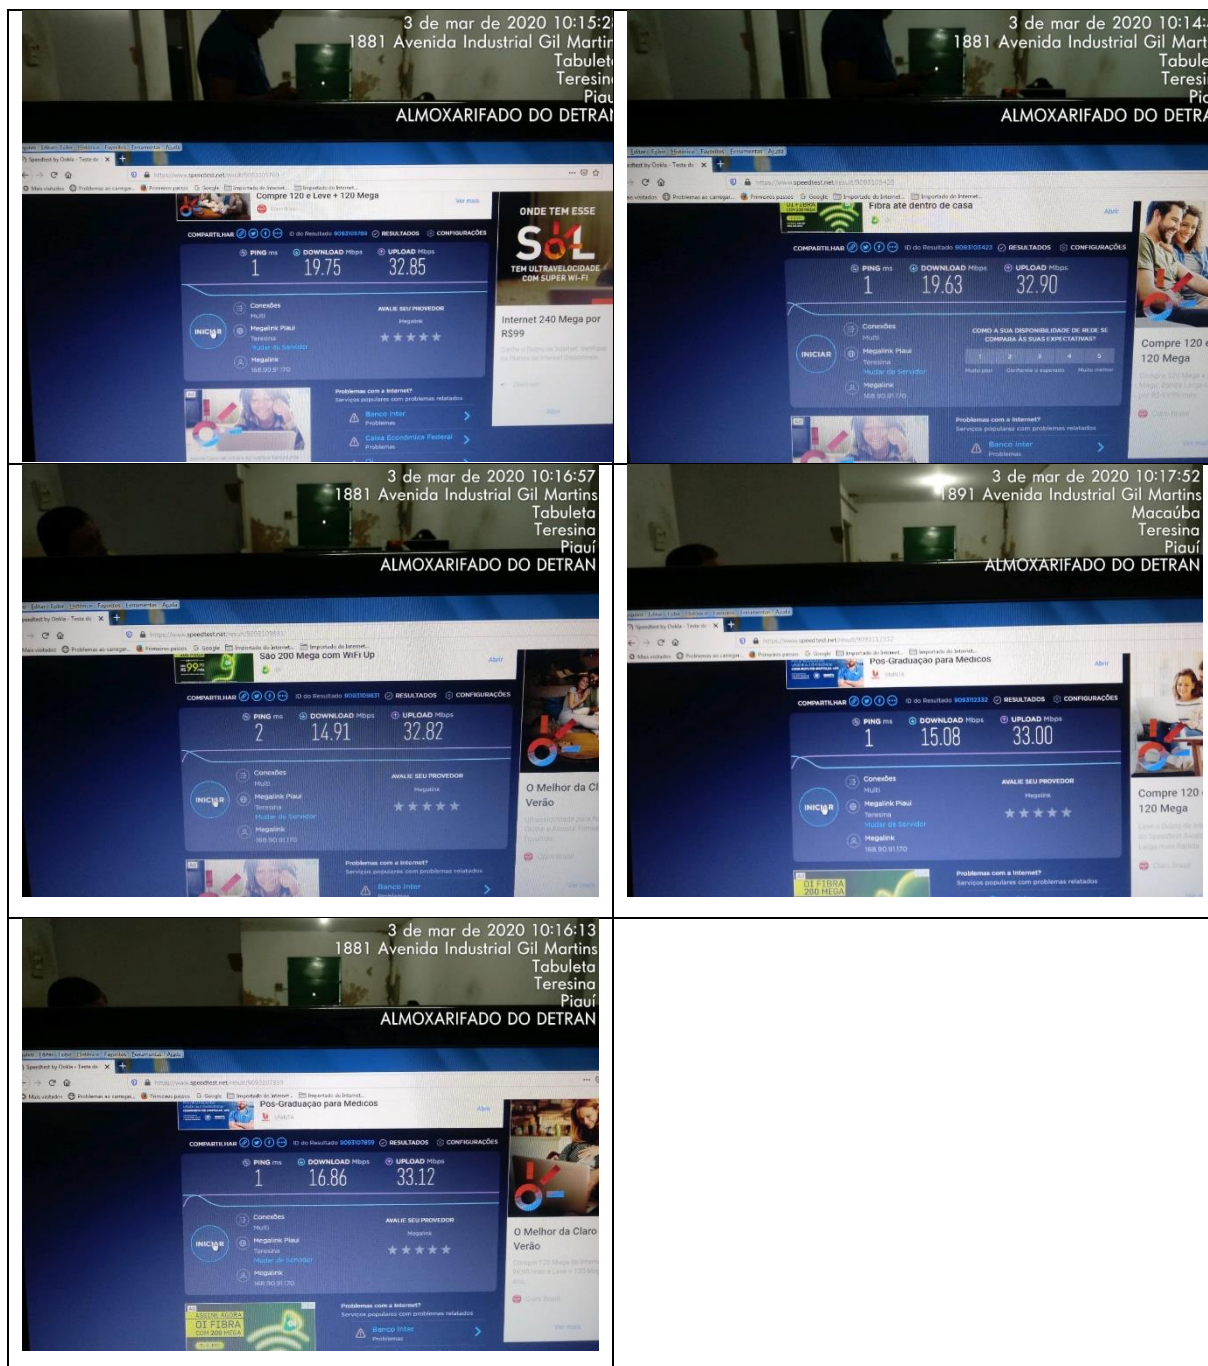
Figura 359 – Aferição MAL SUCEDIDA da Velocidade Nominal de *Internet* entregue – PAG Almojarifado do DETRAN – Teresina-PI

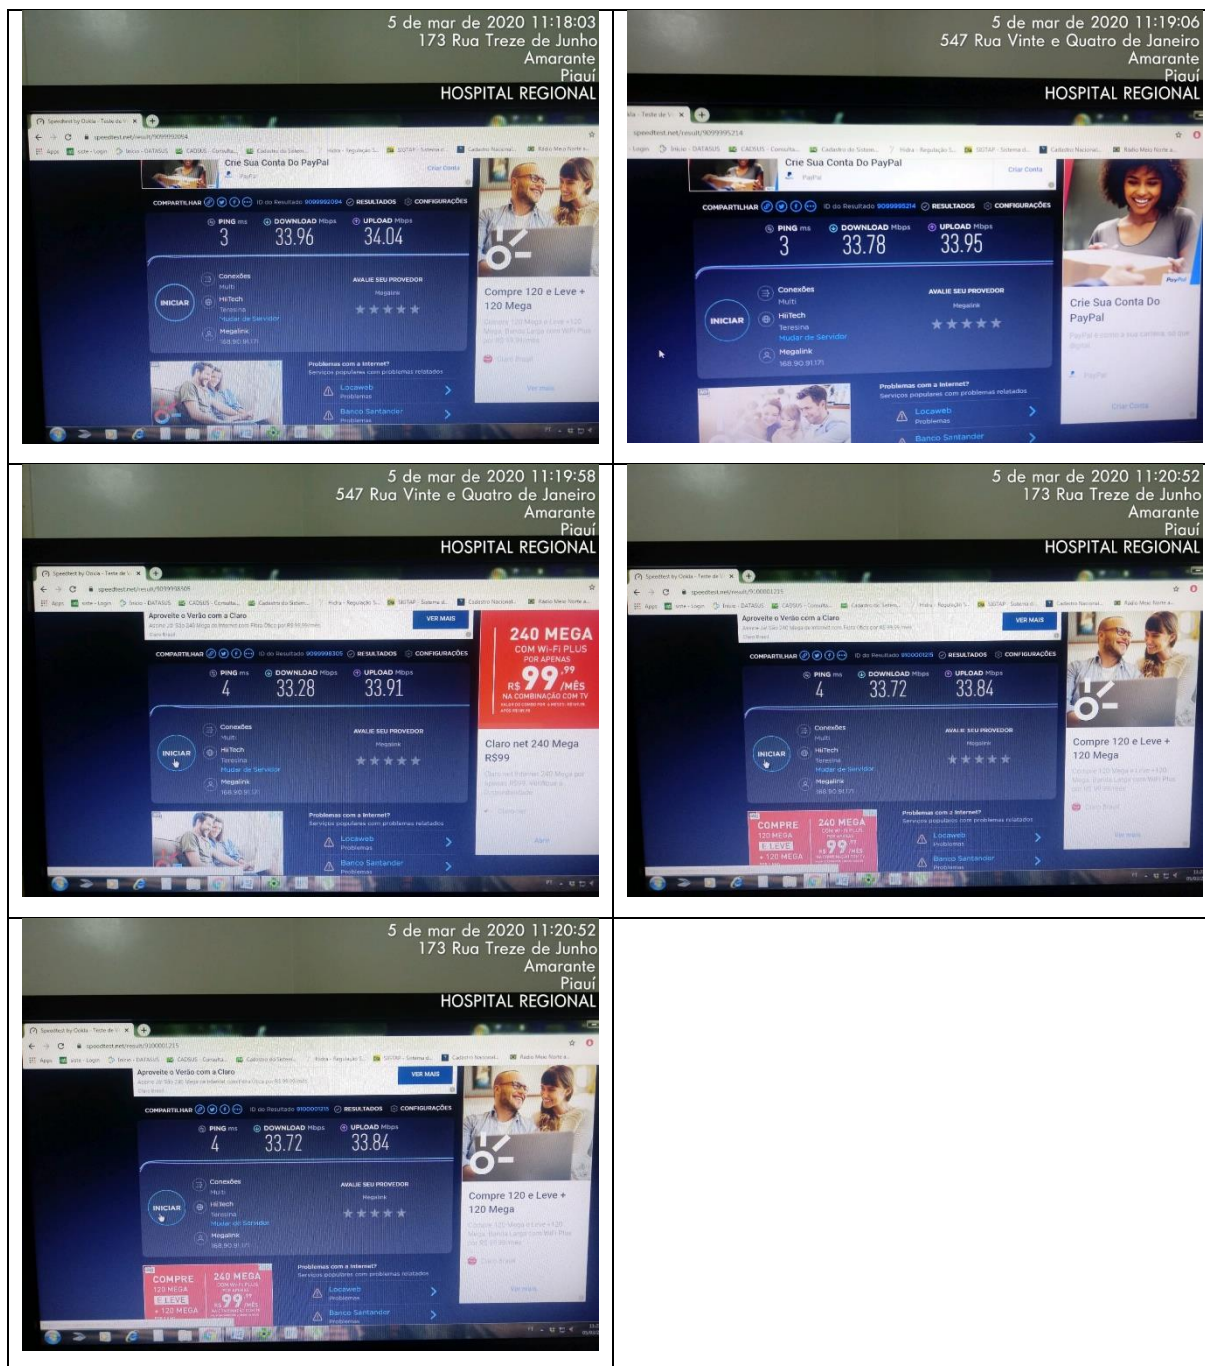
**Figura 360 - Aferição BEM SUCEDIDA da Velocidade Nominal de *Internet* entregue – PAG Hospital Regional – Amarante-PI**
