# **Relatório de Aceitação de Serviços 20**

## VERIFICADOR INDEPENDENTE PPP PIAUÍ CONECTADO

### RELATÓRIO DE ACEITAÇÃO DE SERVIÇOS 20

**Objeto: Verificador Independente para atuar na fiscalização e aferição do desempenho e da qualidade dos serviços prestados pela SPE Piauí Conectado S.A, no âmbito do Contrato de Parceria Público-Privada nº 01/2018 – ATI/SUPARC.**

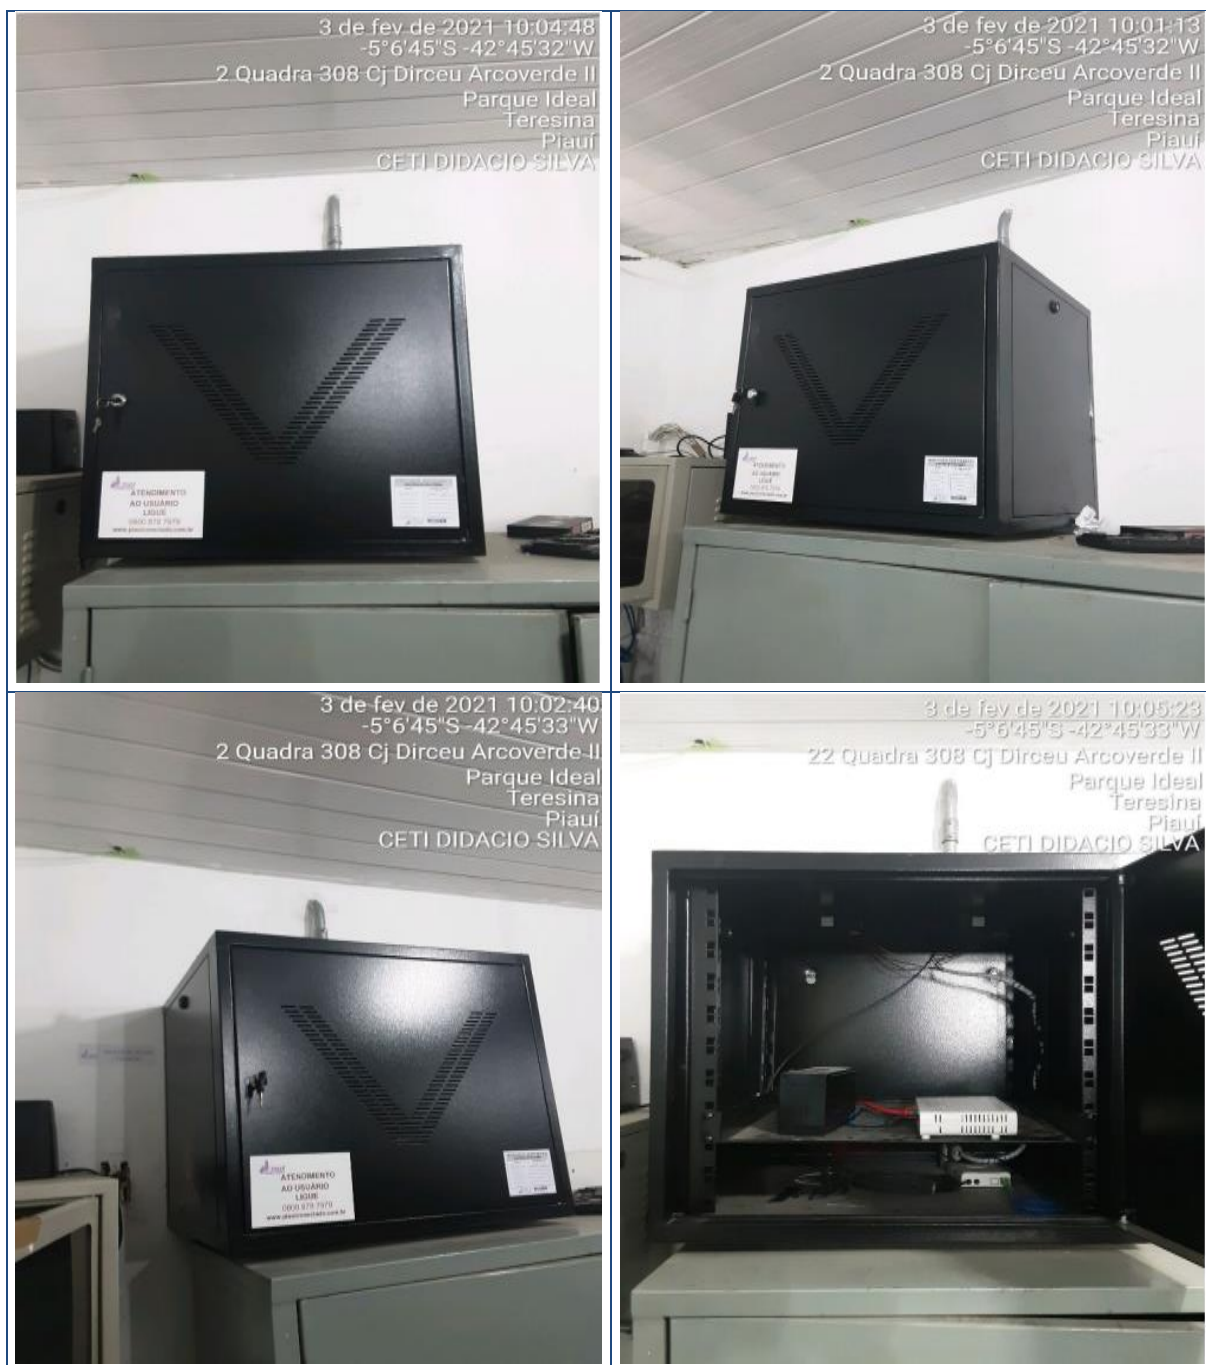
**Figura 143 – PAG CETI Didacio Silva: NÃO CONFORME – Ausência de adesivo de identificação do rack e de disjuntor de proteção elétrica – Teresina**

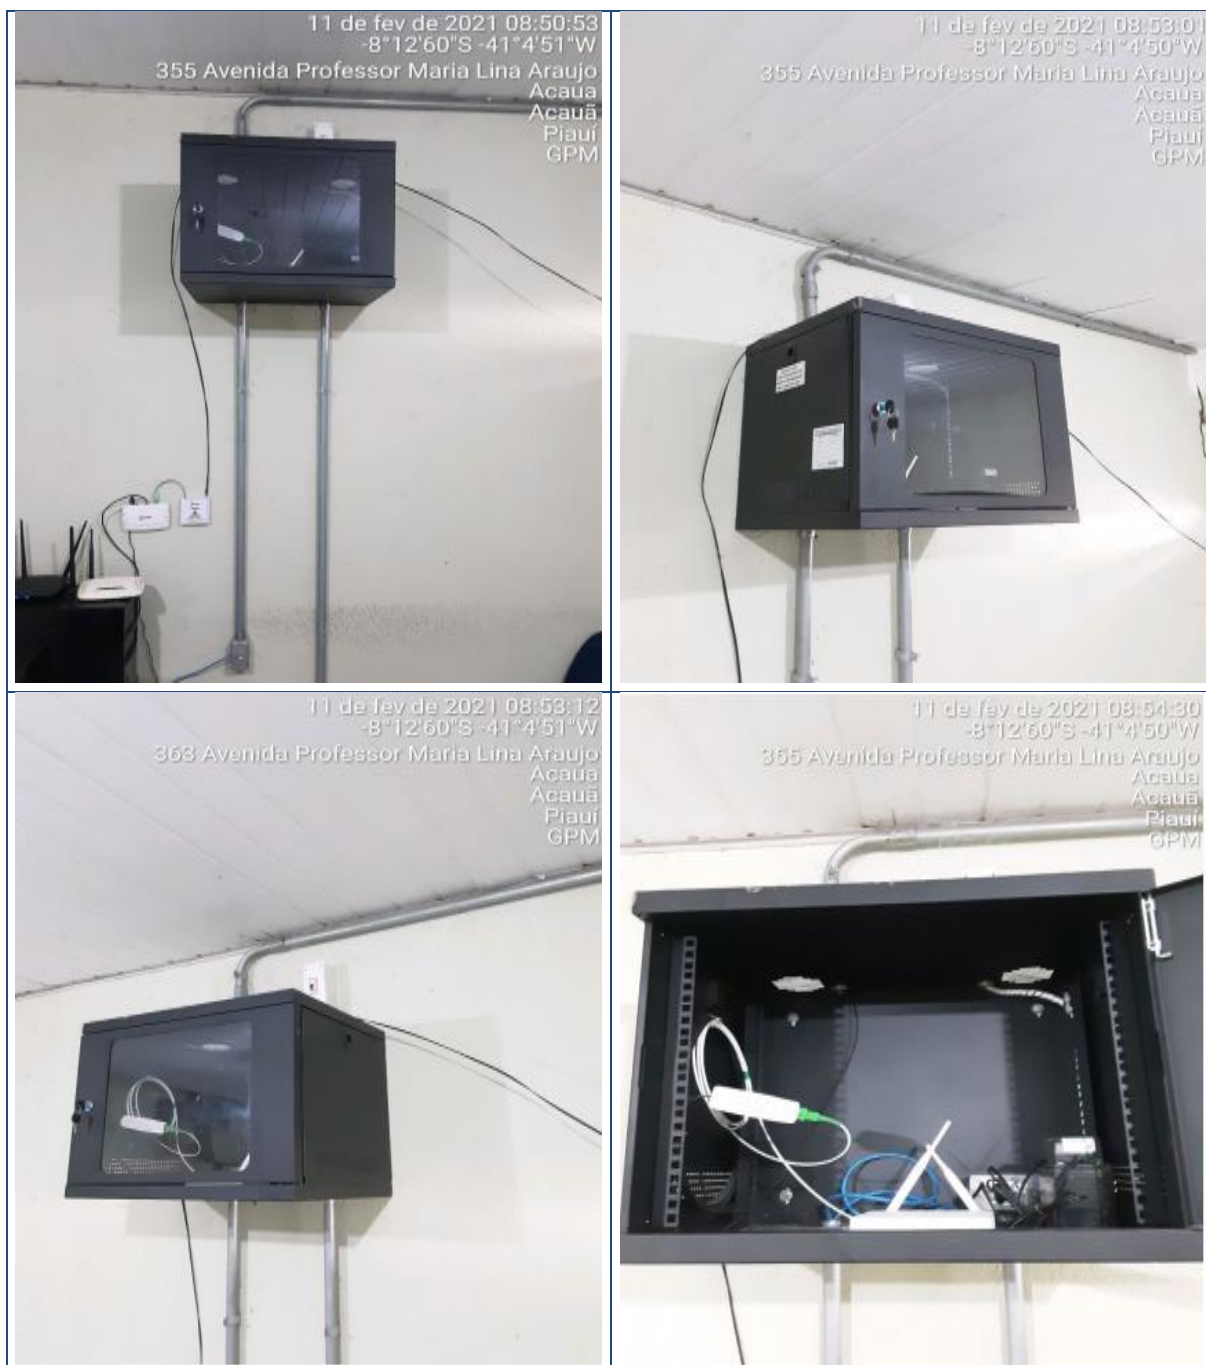
**Figura 144 – PAG GPM: NÃO CONFORME – Ausência de adesivo com contato para suporte no rack – Acauã**

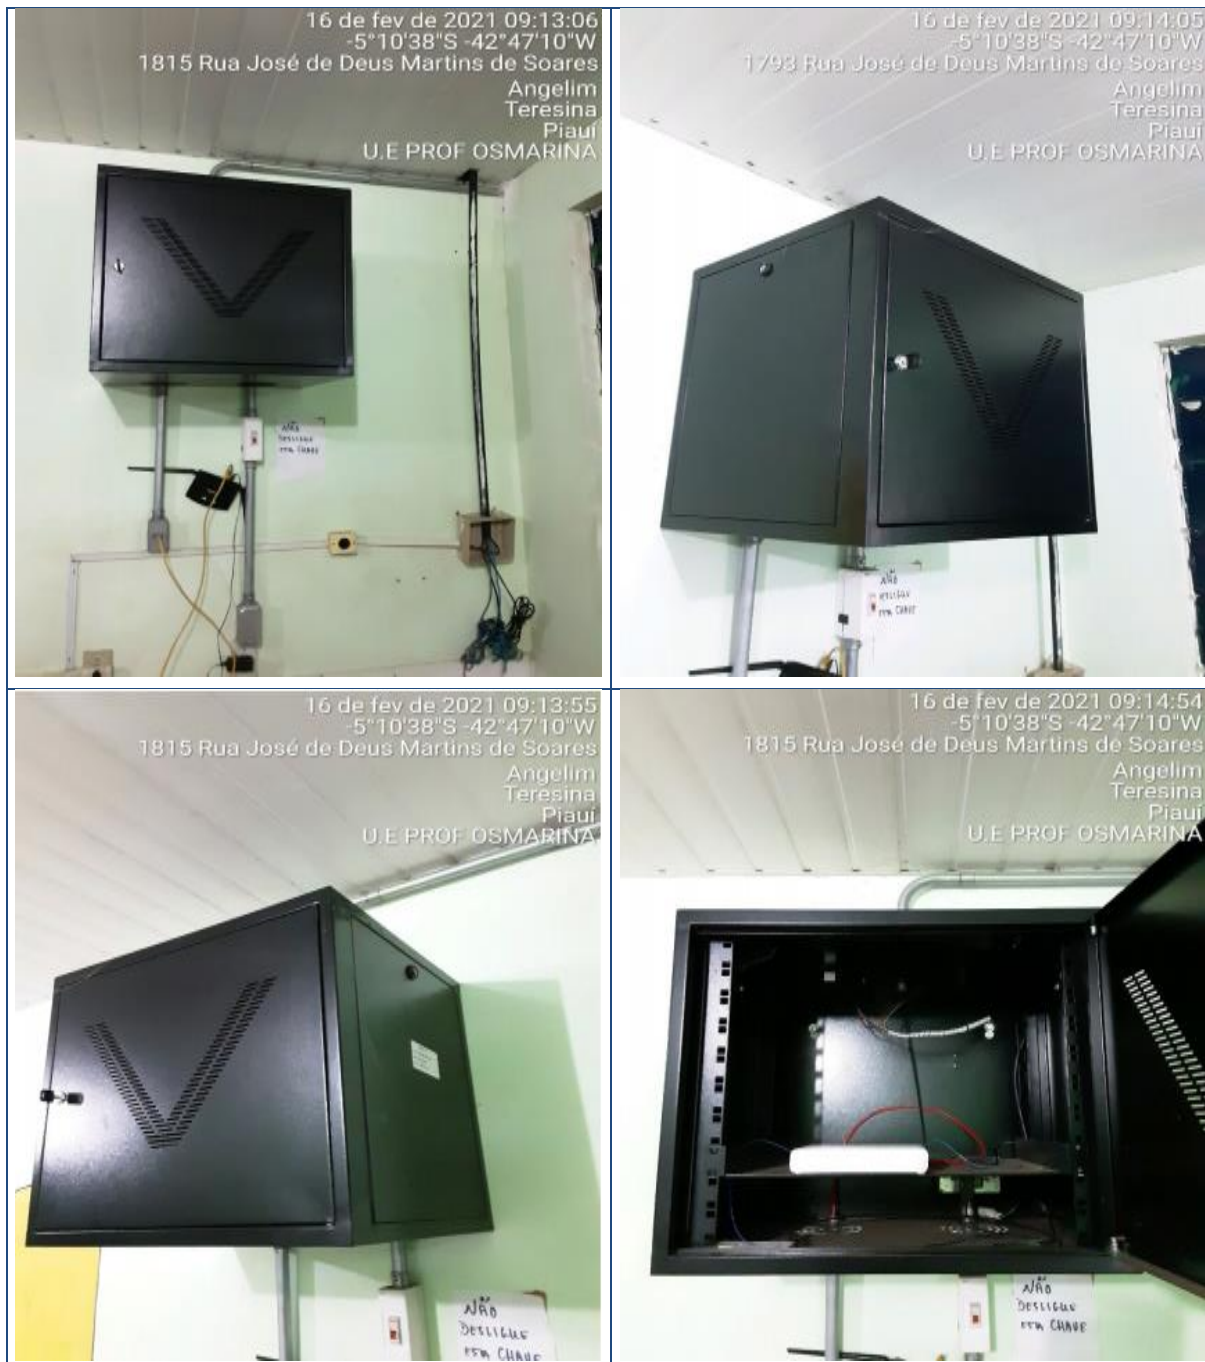
**Figura 145 – PAG U.E Prof Osmarina: NÃO CONFORME – Ausência de adesivo com contato para suporte no rack – Teresina**

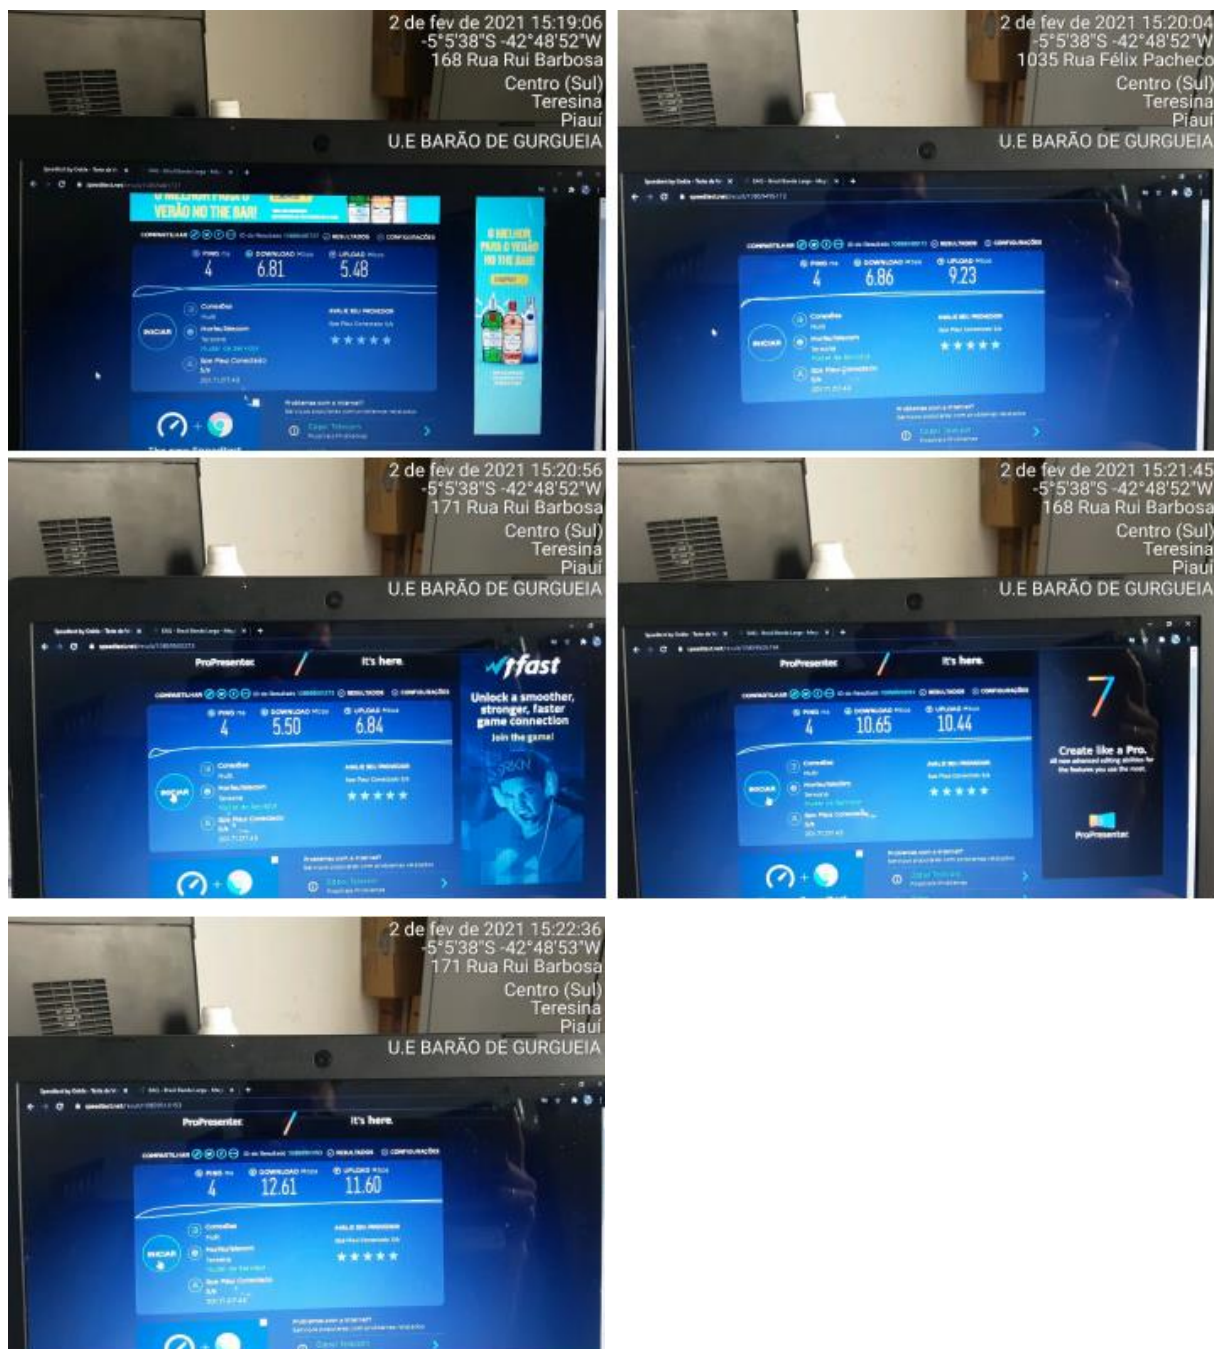
**Figura 162 – Aferição MAL SUCEDIDA da Velocidade Nominal de *Internet* entregue – PAG U.E Barão De Gurgueia – Teresina**
