VERIFICADOR INDEPENDENTE PPP PIAUÍ CONECTADO

RELATÓRIO DE ACEITAÇÃO DE SERVIÇOS 31

Fevereiro/2022

CONTRATO DE PPP nº 01/2018

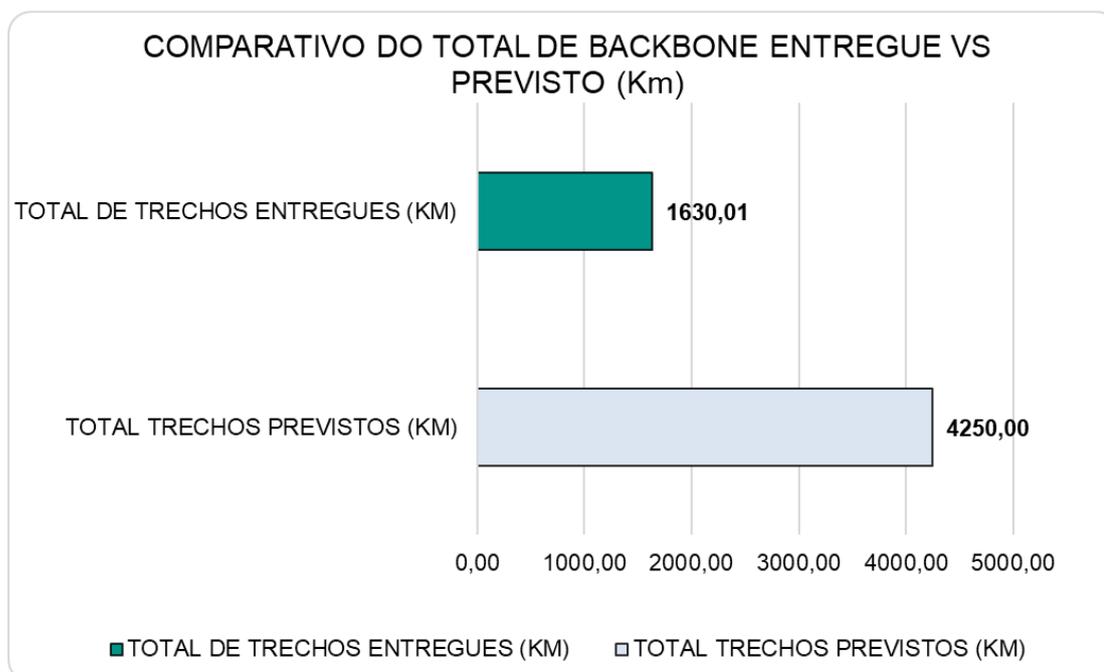
Figura 126 - Gráfico comparativo do total do *backbone* da fase 1, entregue versus o previsto, até o mês de janeiro

A Figura 126 apresenta um gráfico comparativo do total do *backbone* da fase 1, entregue versus o previsto, até o mês de janeiro deste ano.

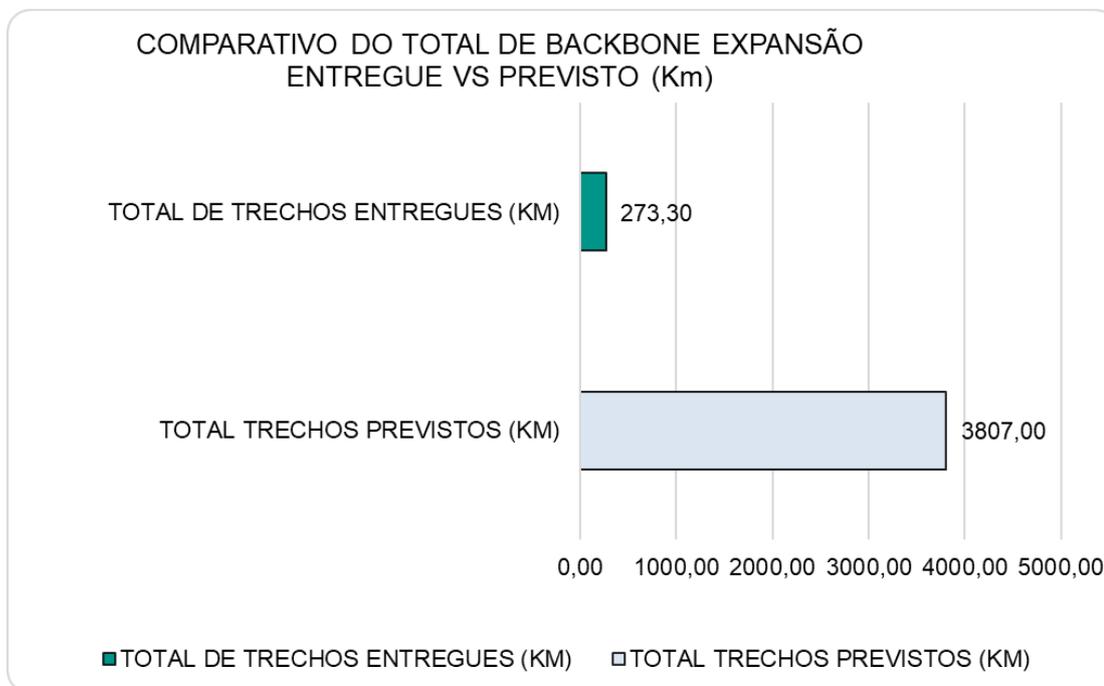
Figura 128 - Gráfico comparativo do total do *backbone* da fase expansão, entregue versus o previsto, até o mês de janeiro

A Figura 129 apresenta um gráfico comparativo do total do *backbone* da fase expansão, entregue versus o previsto, até o mês de janeiro deste ano.

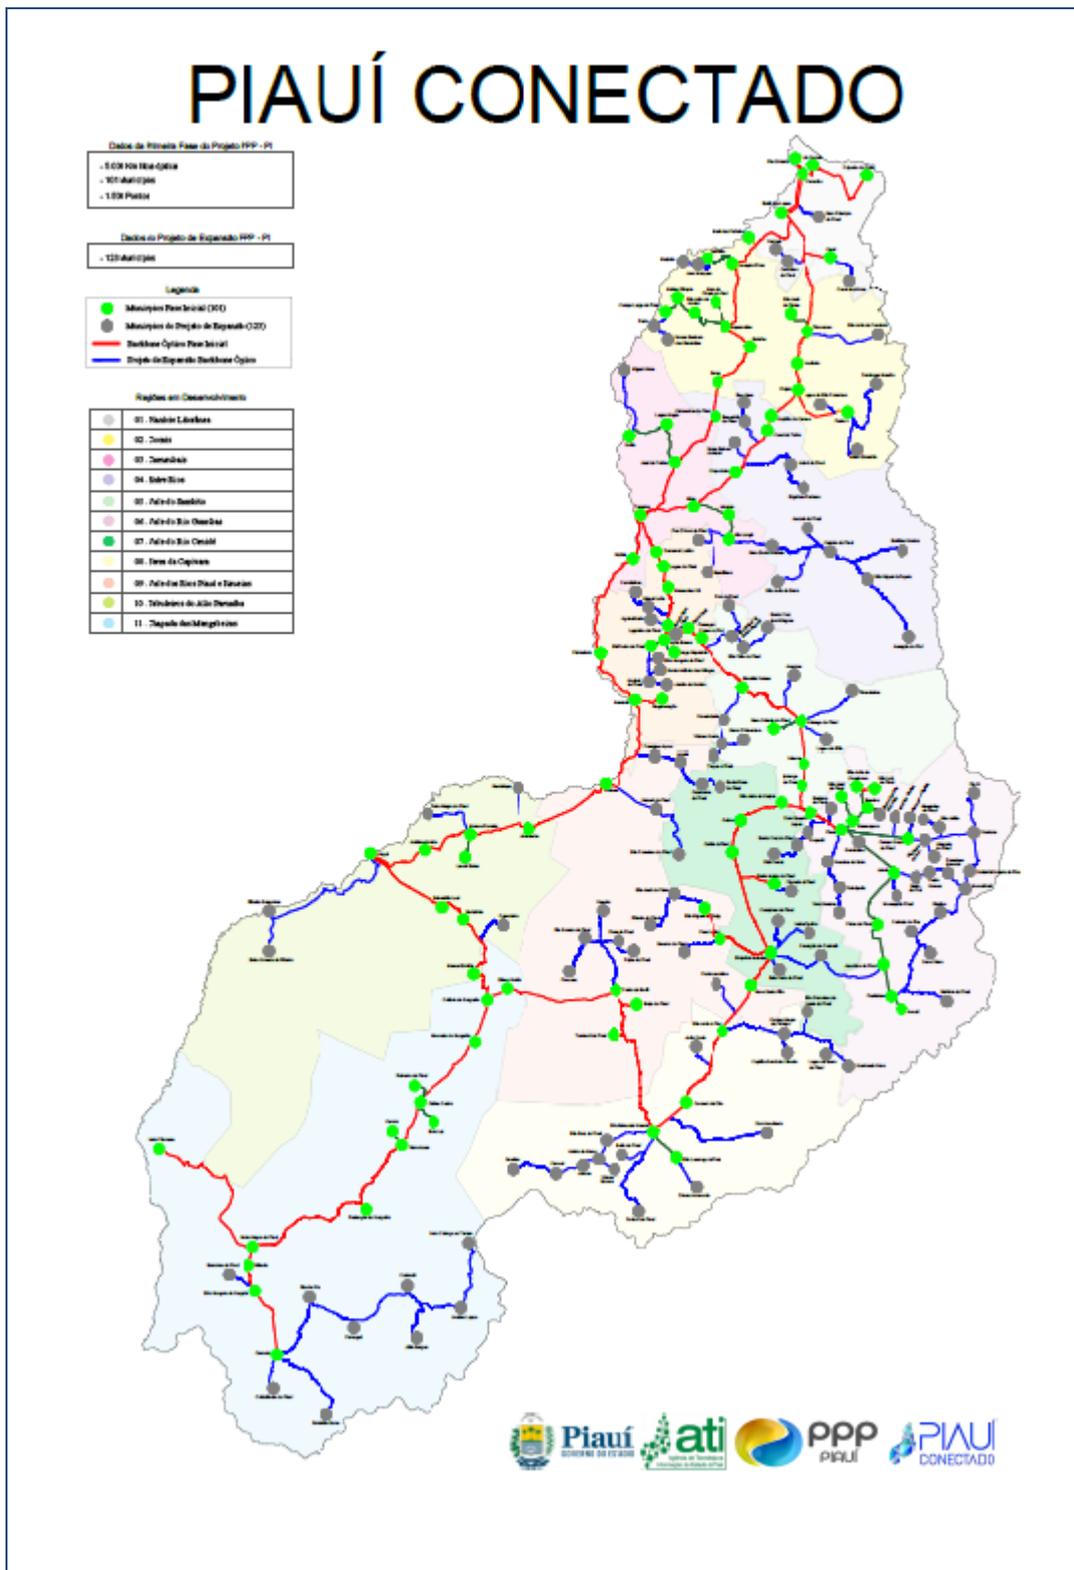
Figura 129 – Mapa de implantação do Backbone Piauí Conectado

A Figura a seguir mostra o mapa de execução do *Backbone* Piauí Conectado.

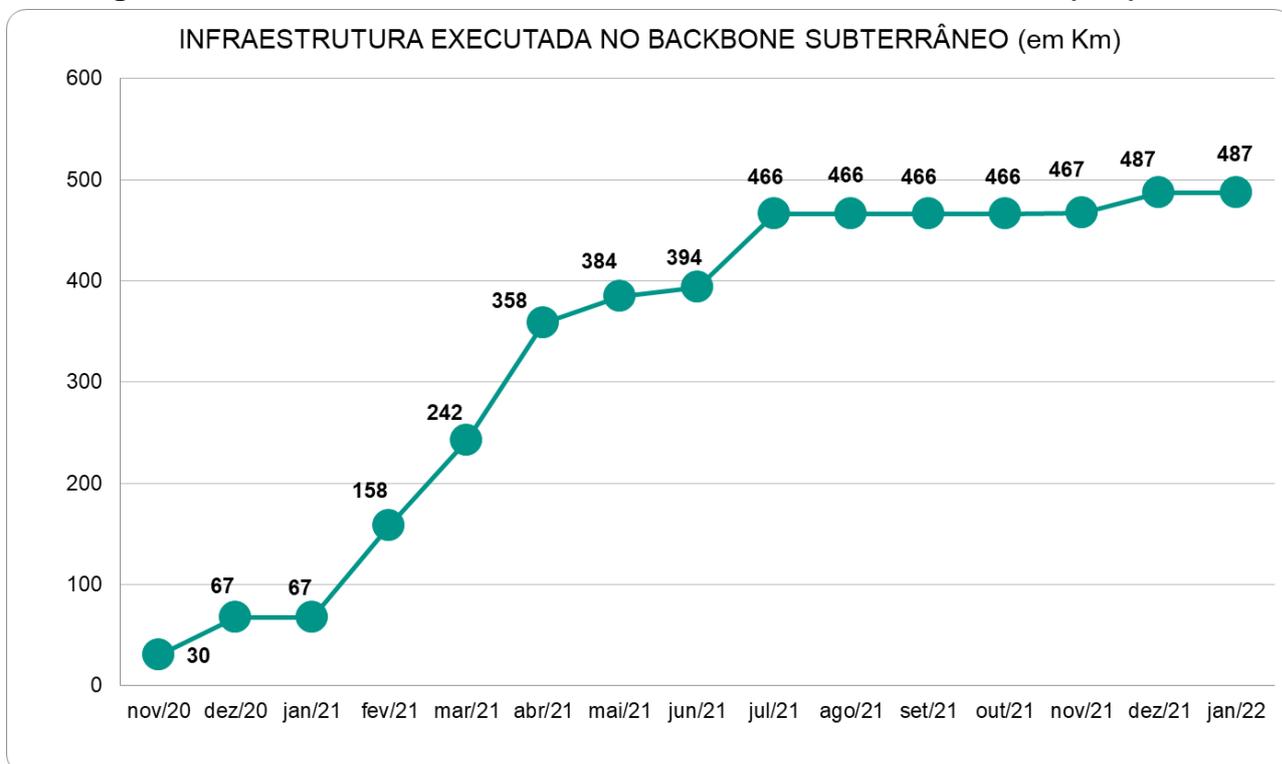
Figura 132 – Infraestrutura executada no *backbone* subterrâneo (Km).

A Figura 132 apresenta um gráfico demonstrando a evolução da execução da infraestrutura do *backbone* subterrâneo. O total de infraestrutura executada de novembro de 2020 a janeiro deste ano foi de 487 quilômetros de rede subterrânea, valetas e lançamento de dutos em PEAD (Polietileno de Alta Densidade). Estando disponível, portanto, para o lançamento do cabo de fibra óptica subterrâneo e ativação do trecho.

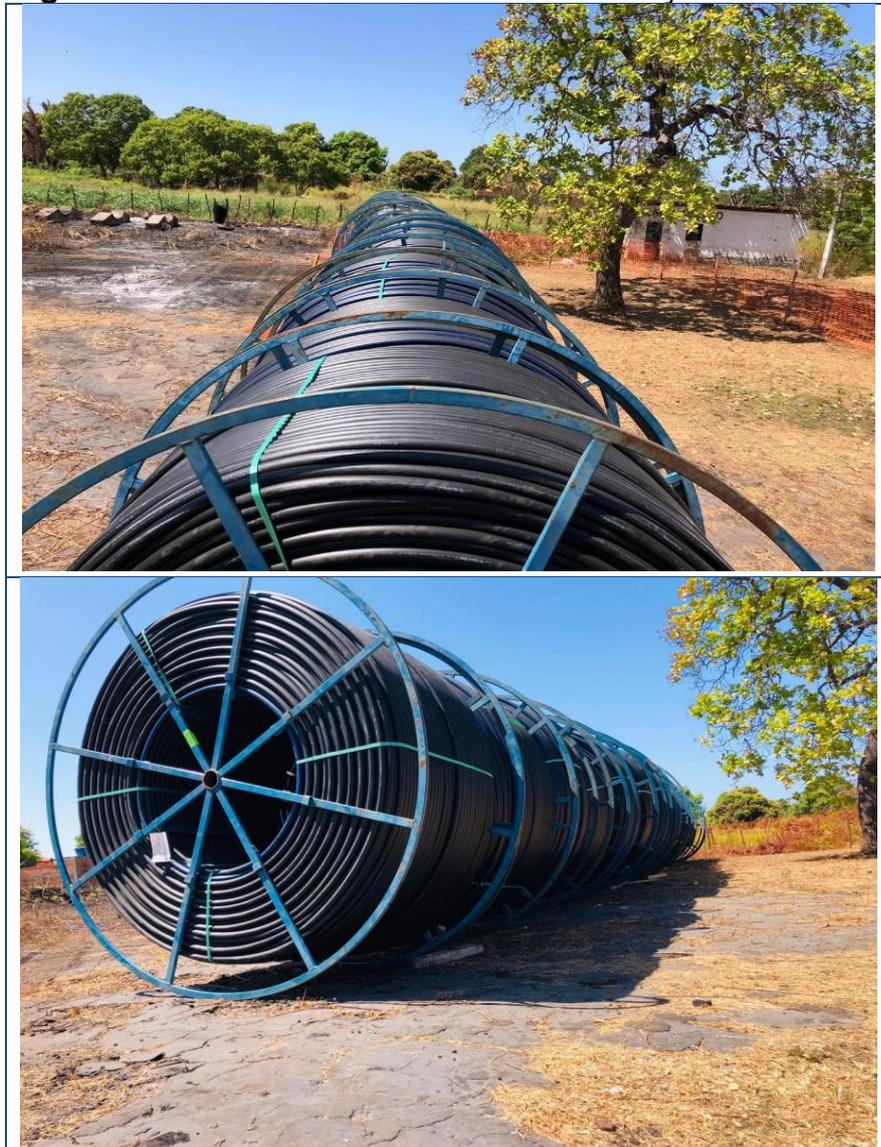
Figura 133 – Duto flexível de telecomunicações em PEAD

A Figura a seguir apresenta o duto flexível de telecomunicações em PEAD que será utilizado para a construção do *Backbone* subterrâneo e parte da equipe SPE Piauí Conectado.

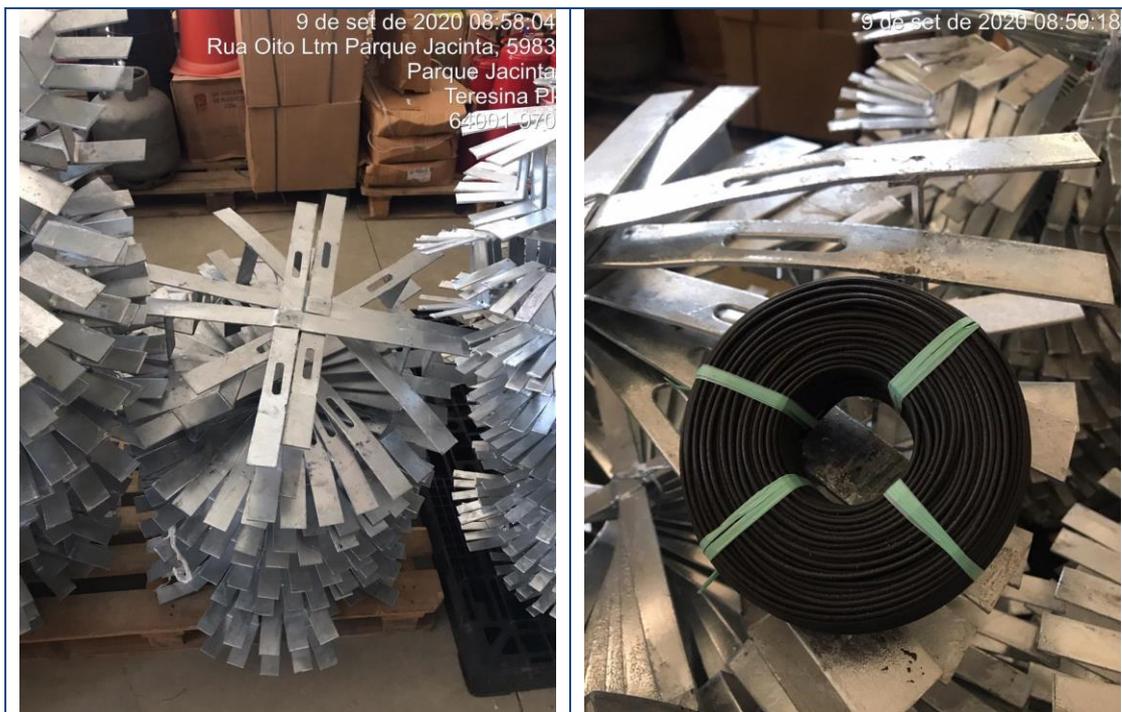
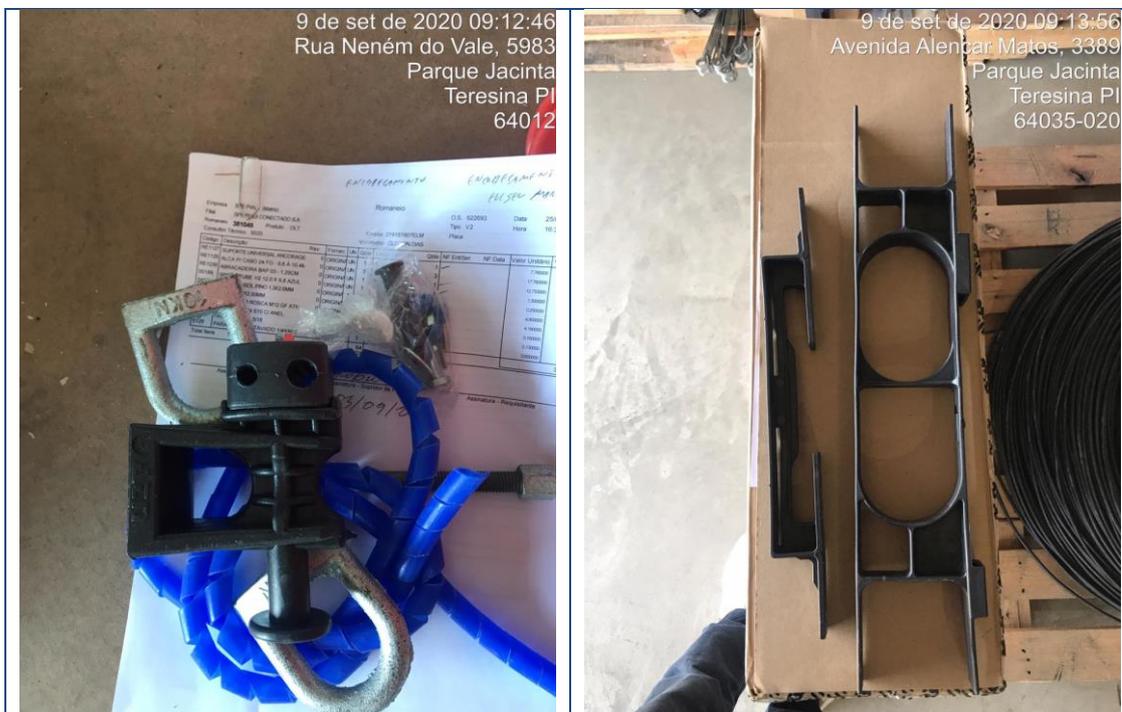
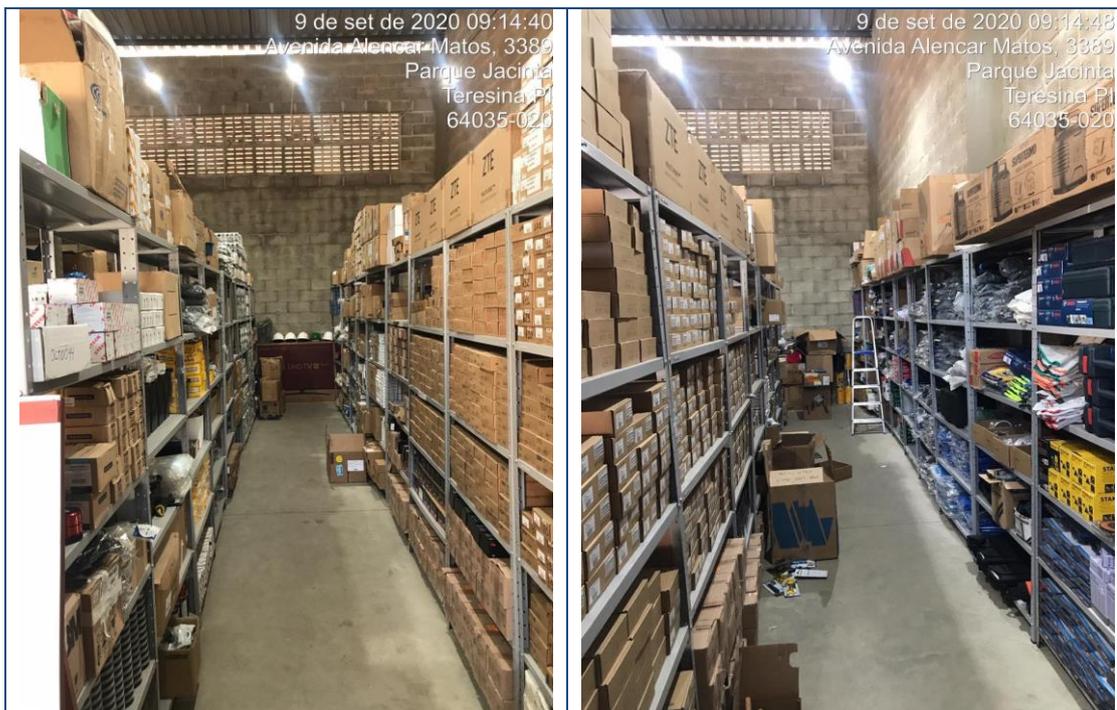
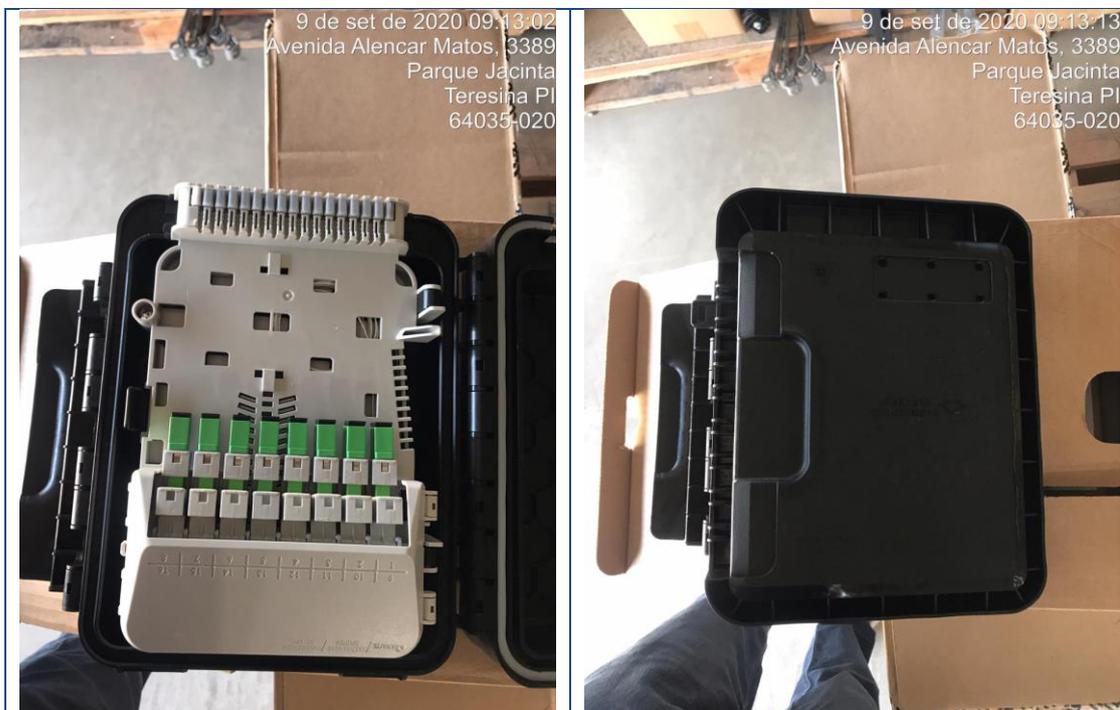
O VI também realizou visita técnica no galpão da SPE para inspecionar os materiais que também serão usados na implantação do *Backbone*. A Figura a seguir apresenta as fotografias da visita.

Figura 137 – Materiais e Equipamentos para implantação do Backbone

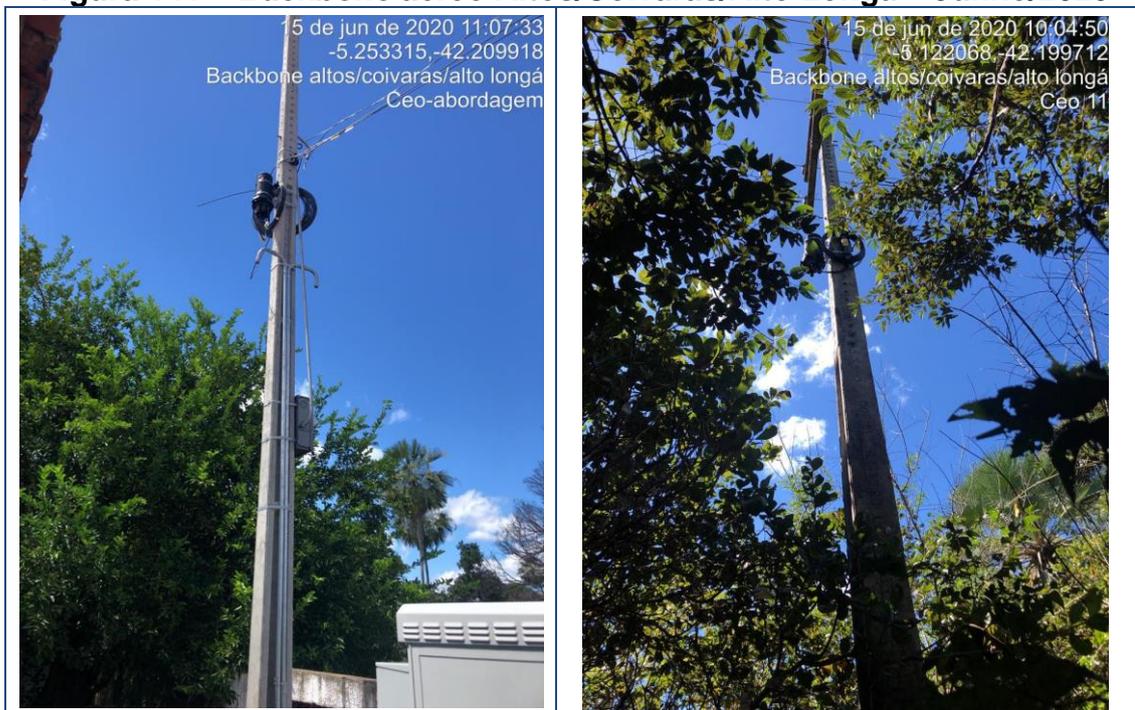
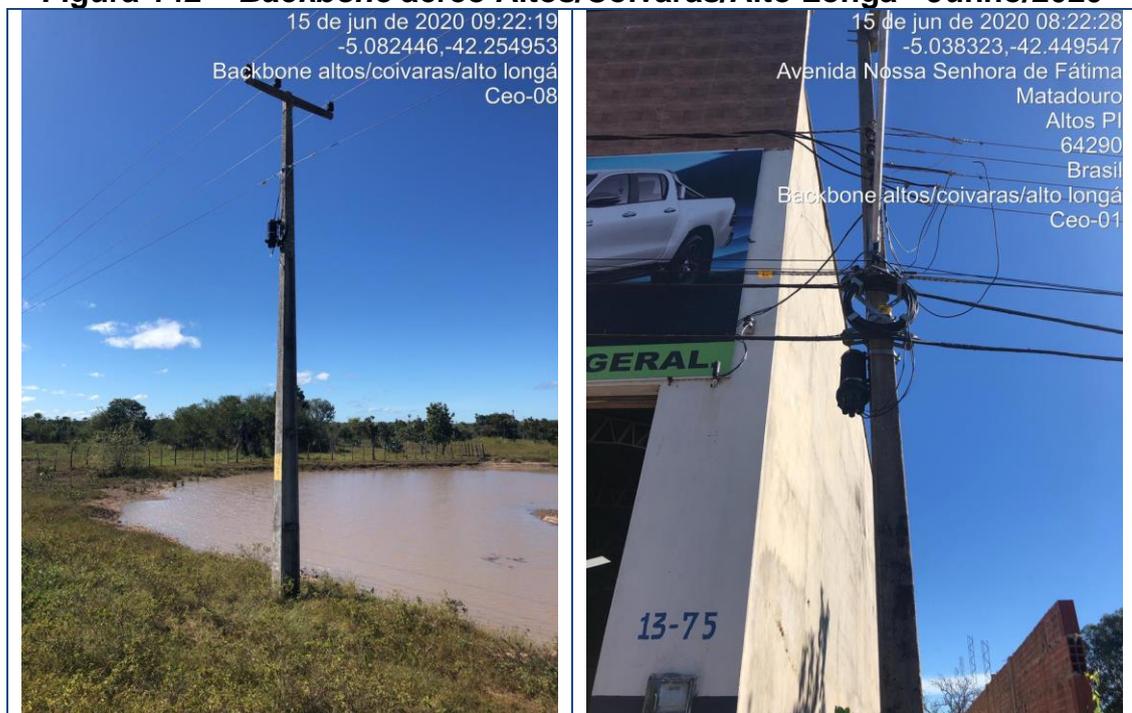
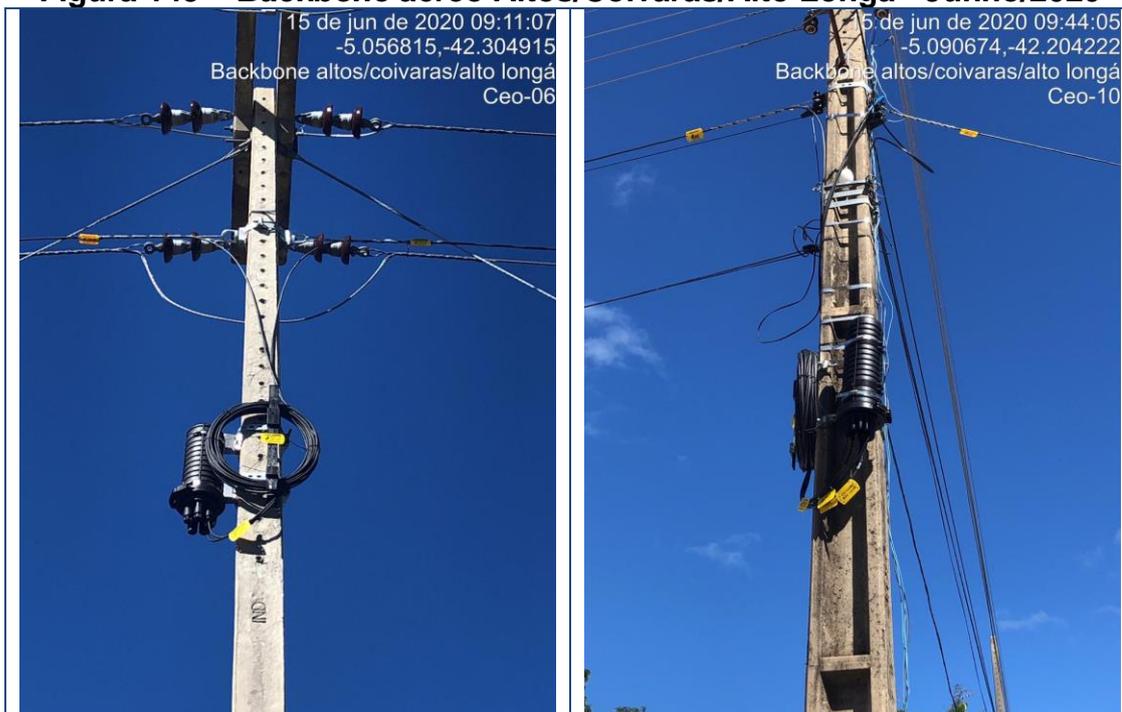
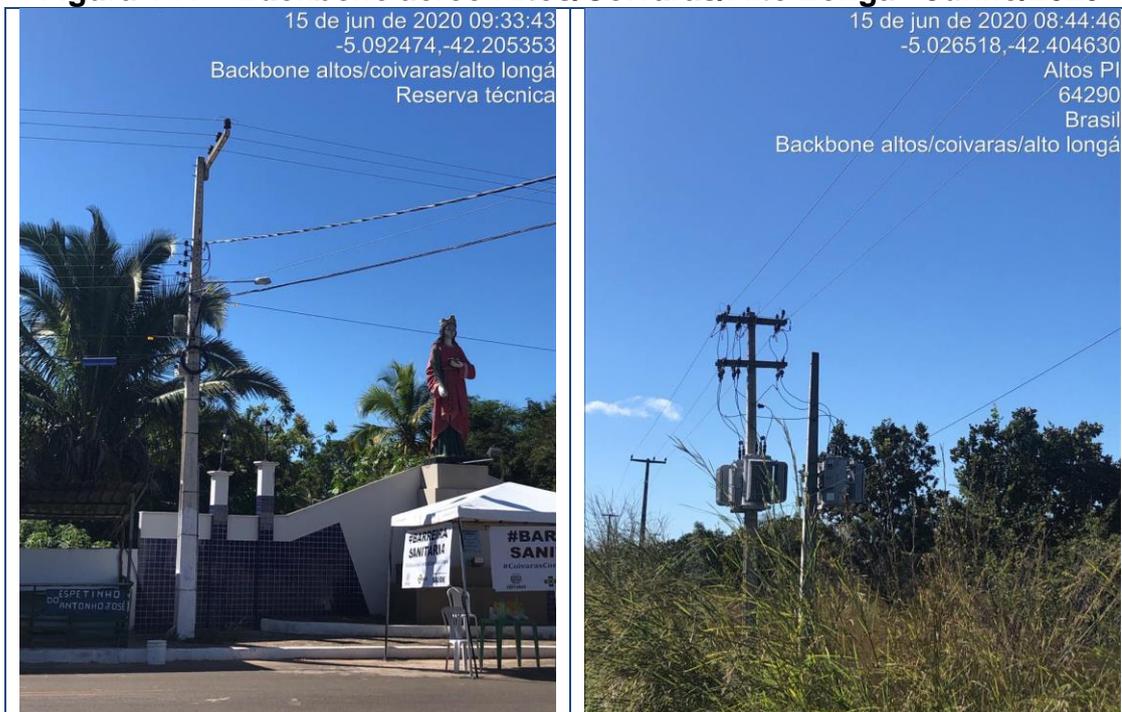
Figura 141 – Backbone aéreo Altos/Coivaras/Alto Longá – Junho/2020

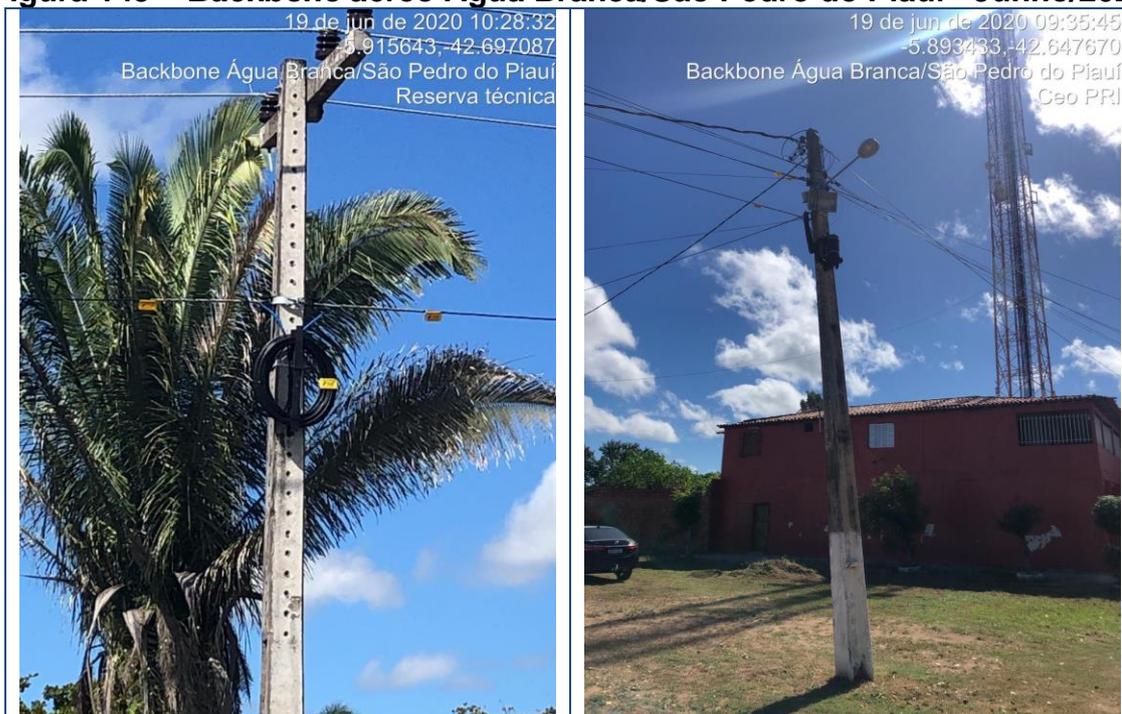
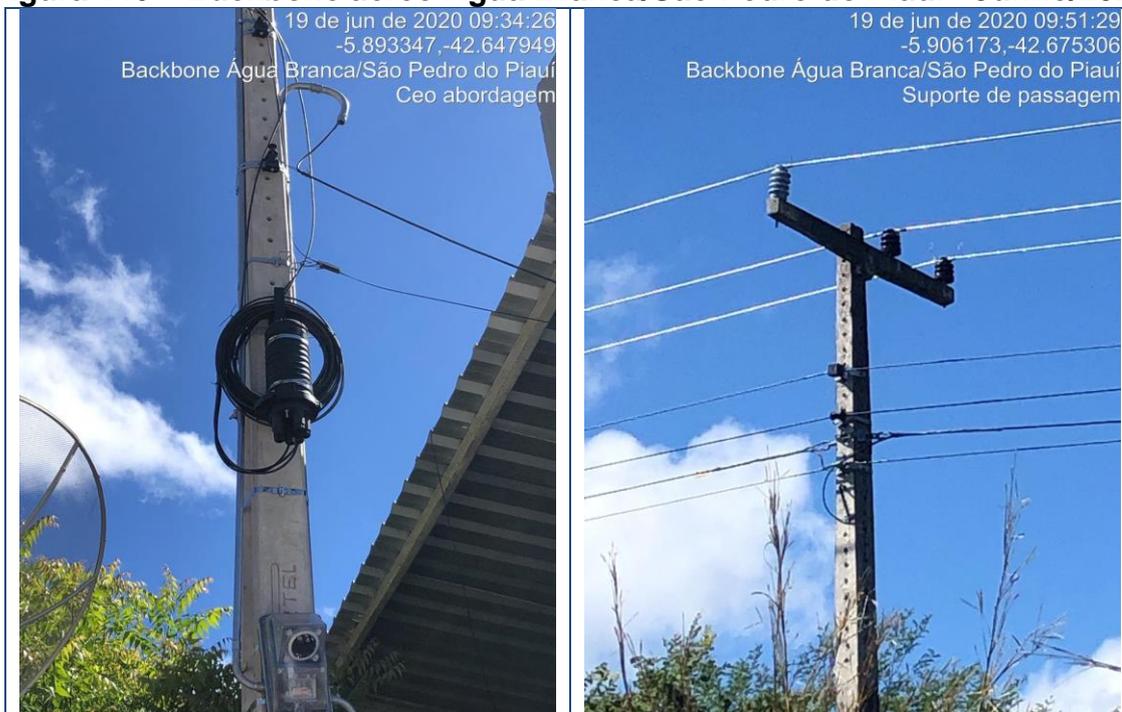
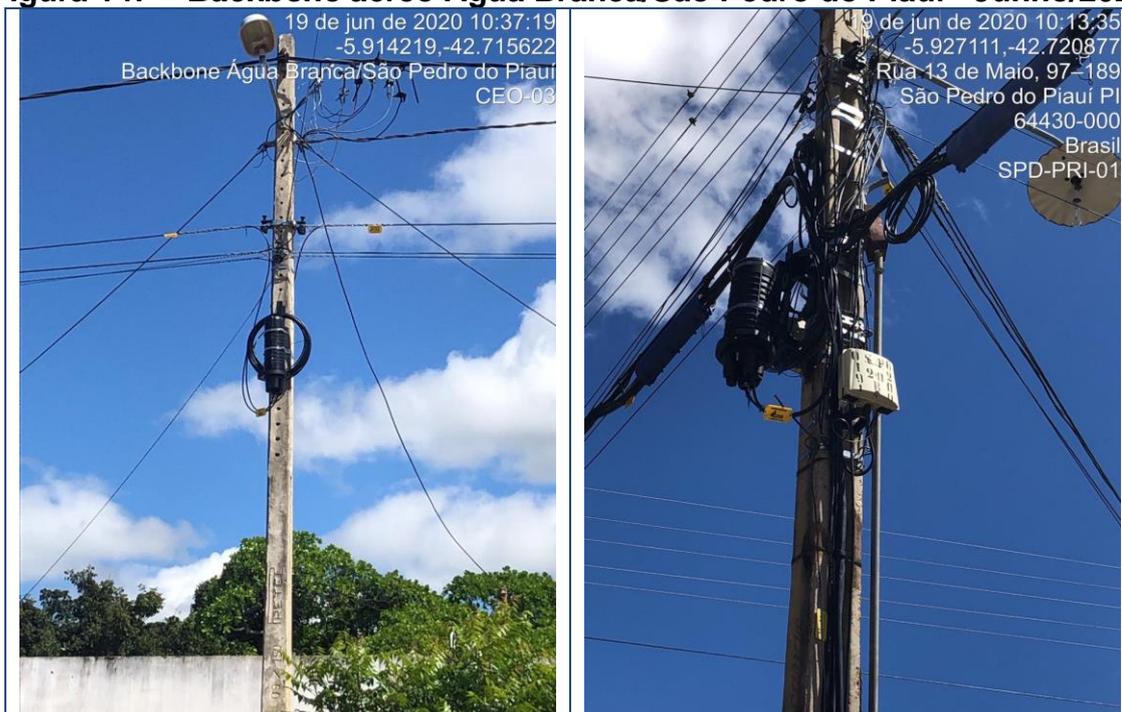
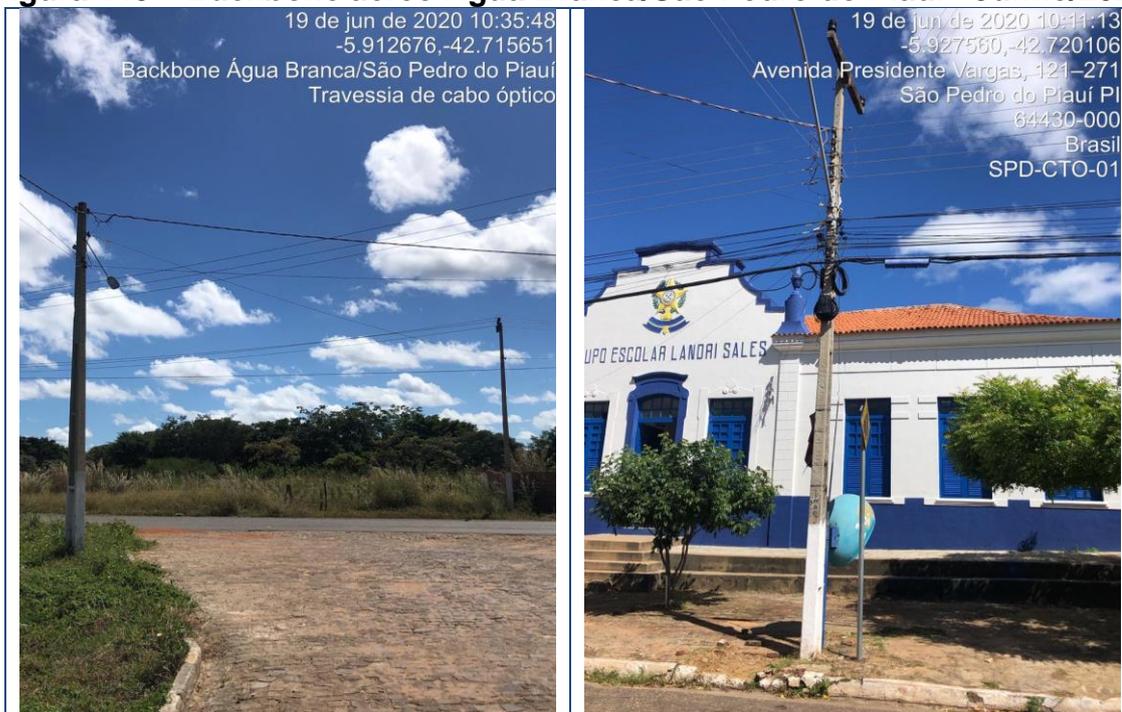
Figura 145 – Backbone aéreo Água Branca/São Pedro do Piauí - Junho/2020

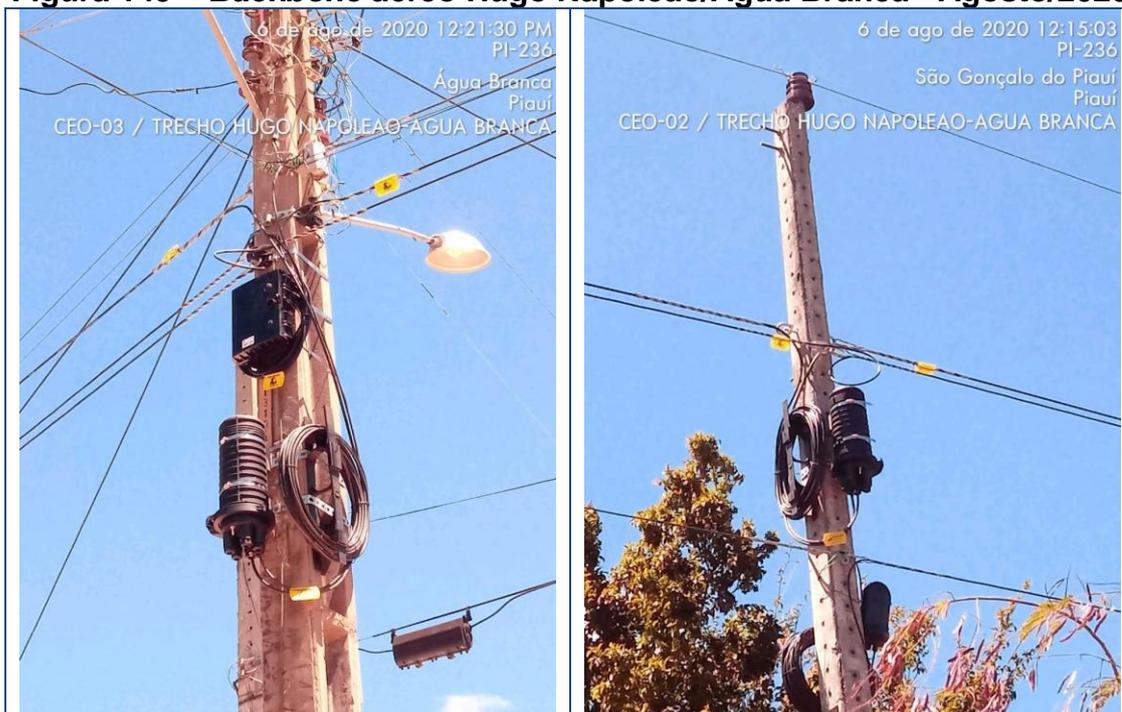
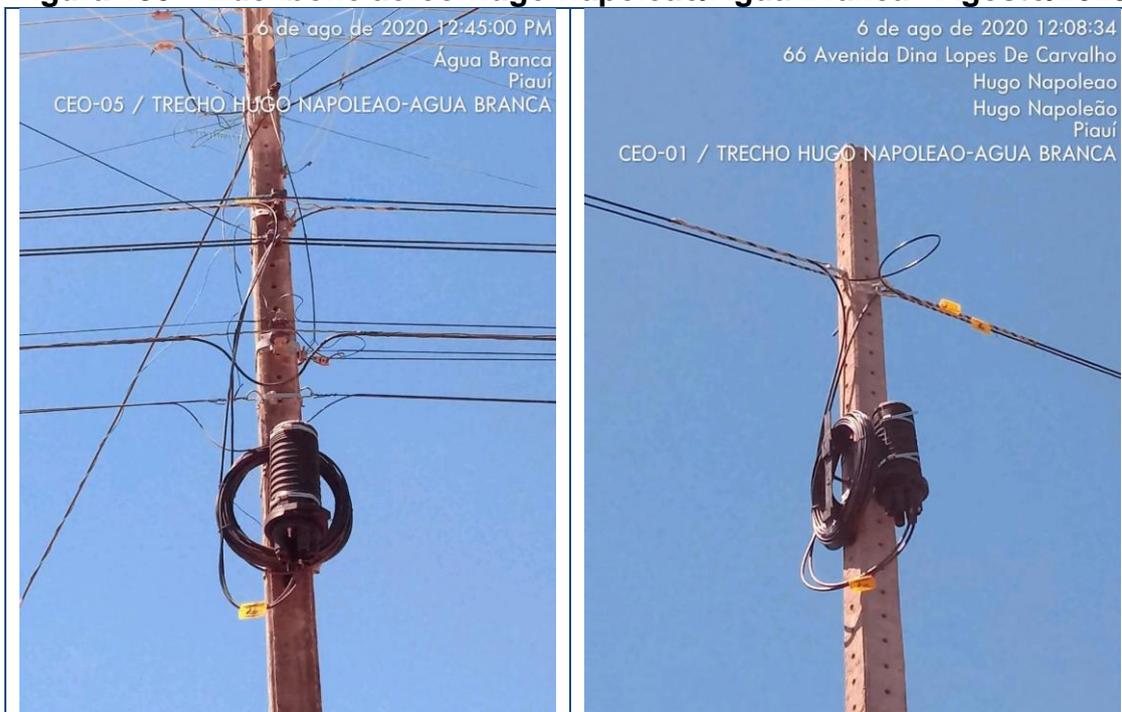
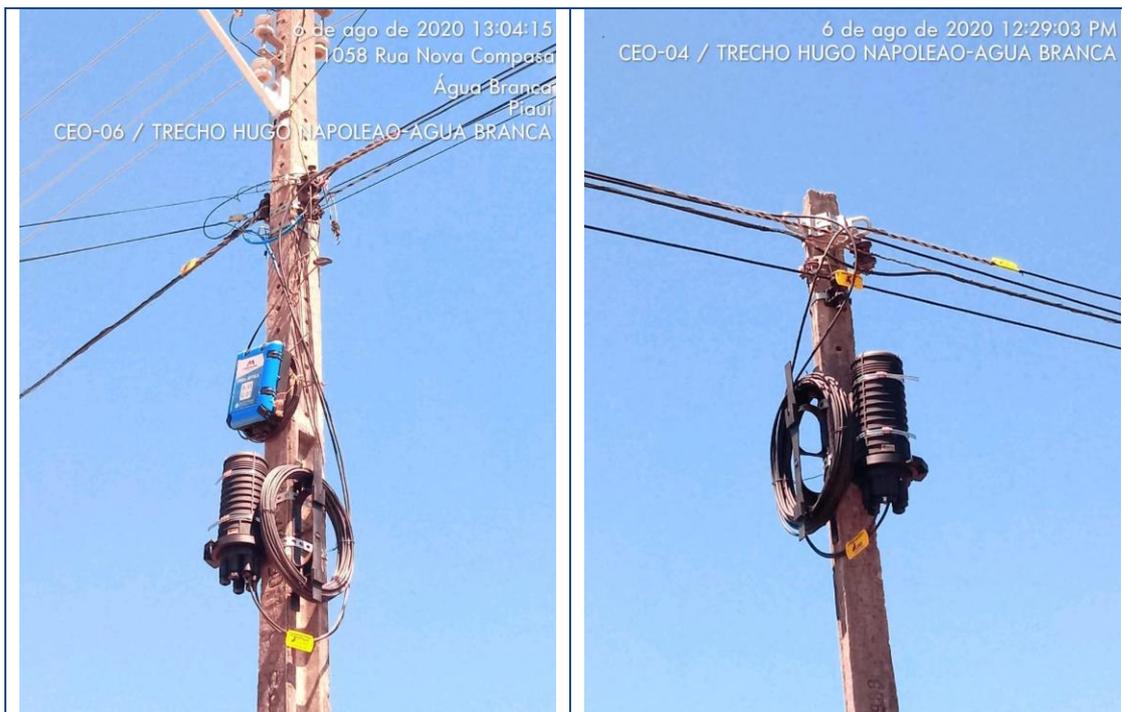
Figura 149 – Backbone aéreo Hugo Napoleão/Água Branca - Agosto/2020

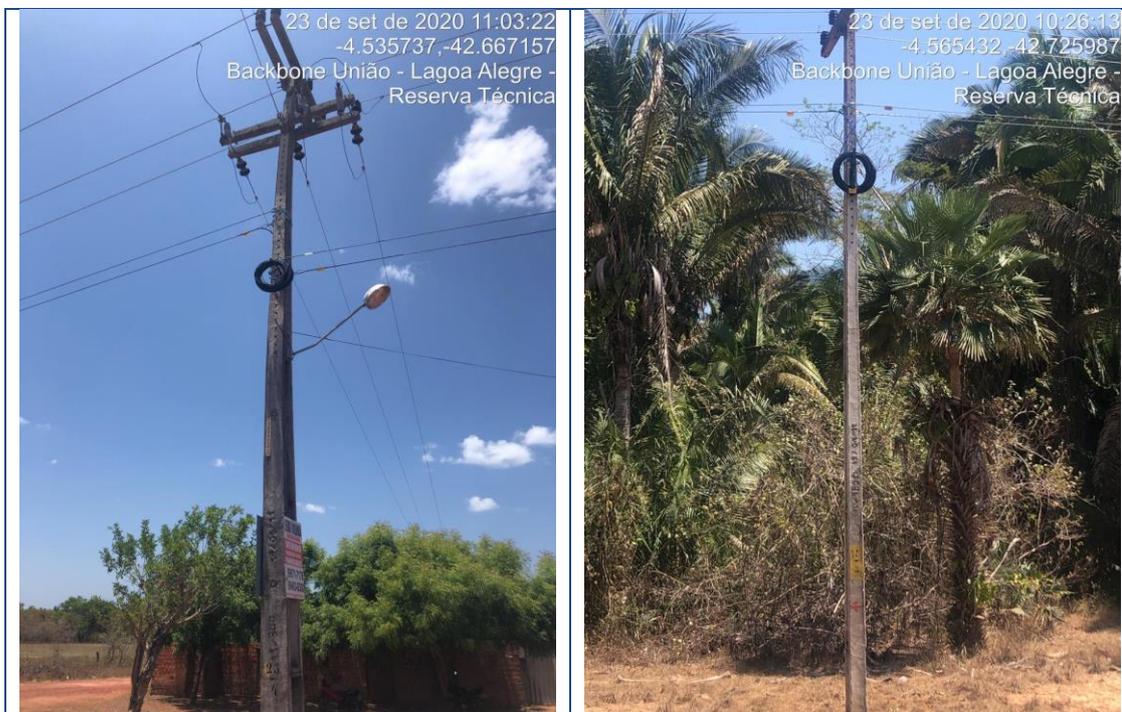
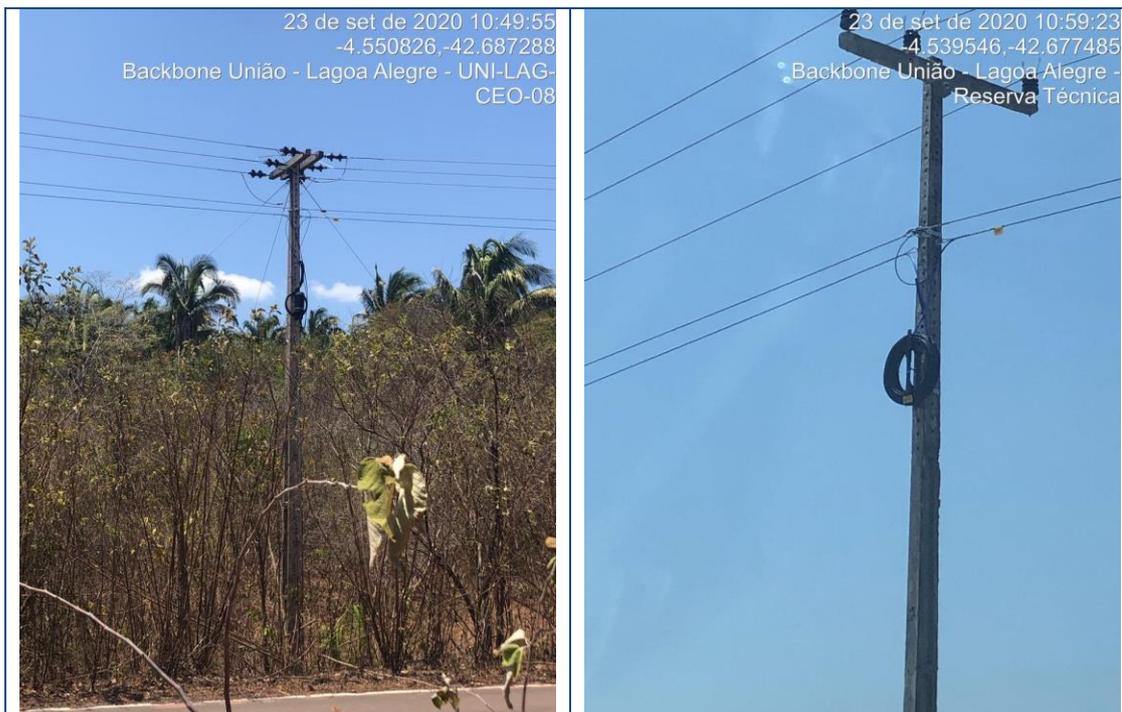
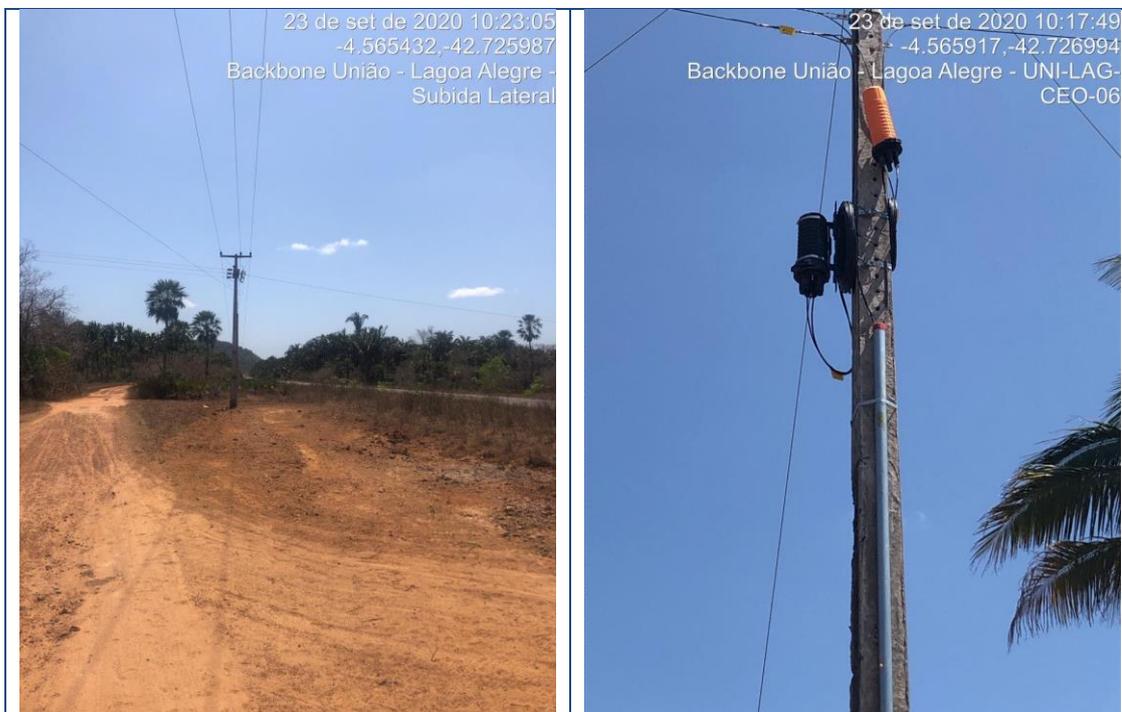
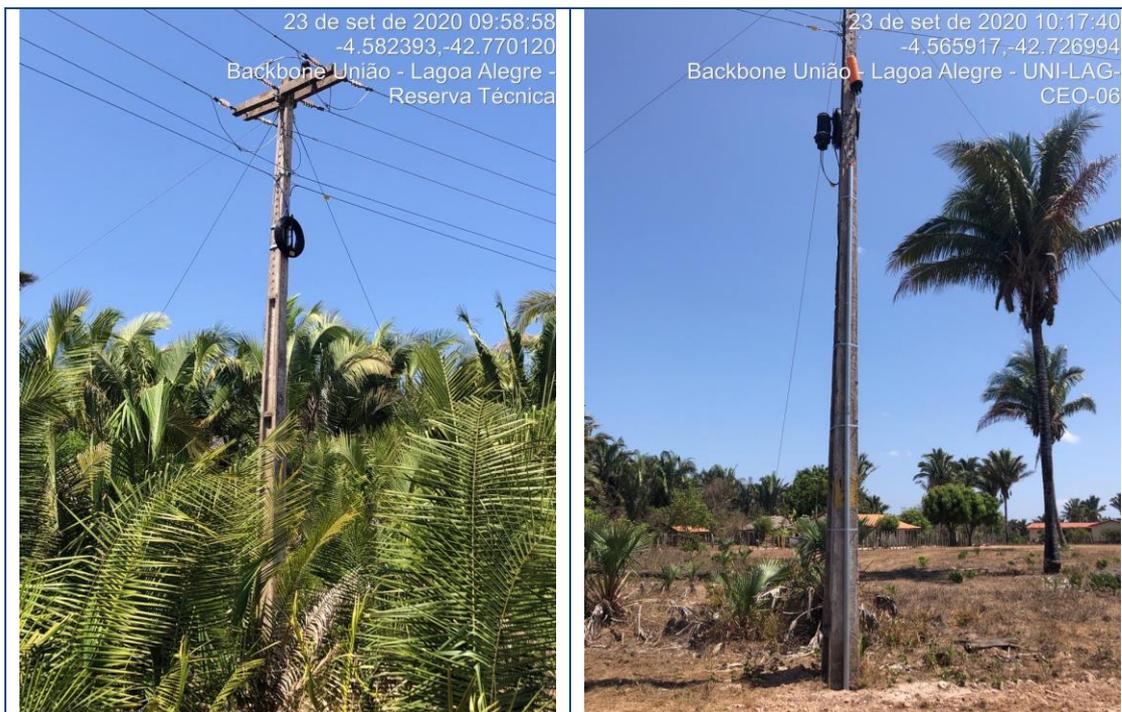
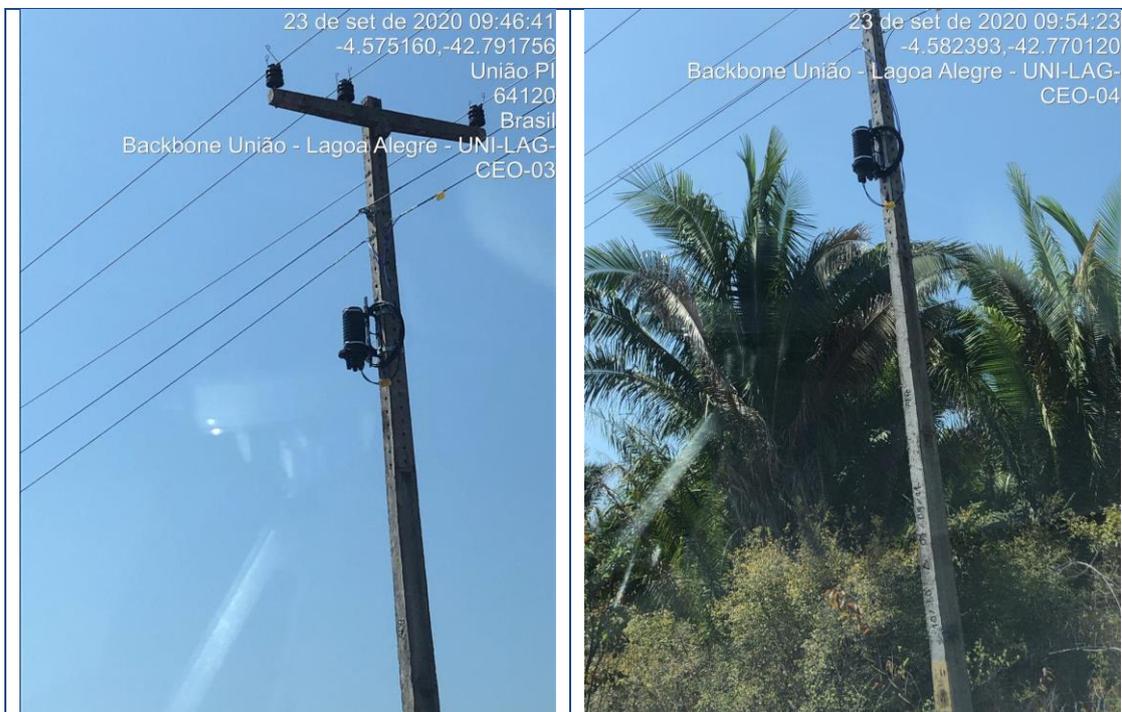
Figura 152 – Backbone aéreo União/Lagoa Alegre - Setembro/2020
