VERIFICADOR INDEPENDENTE PPP PIAUÍ CONECTADO

RELATÓRIO DE ACEITAÇÃO DE SERVIÇOS 31

Fevereiro/2022

CONTRATO DE PPP nº 01/2018

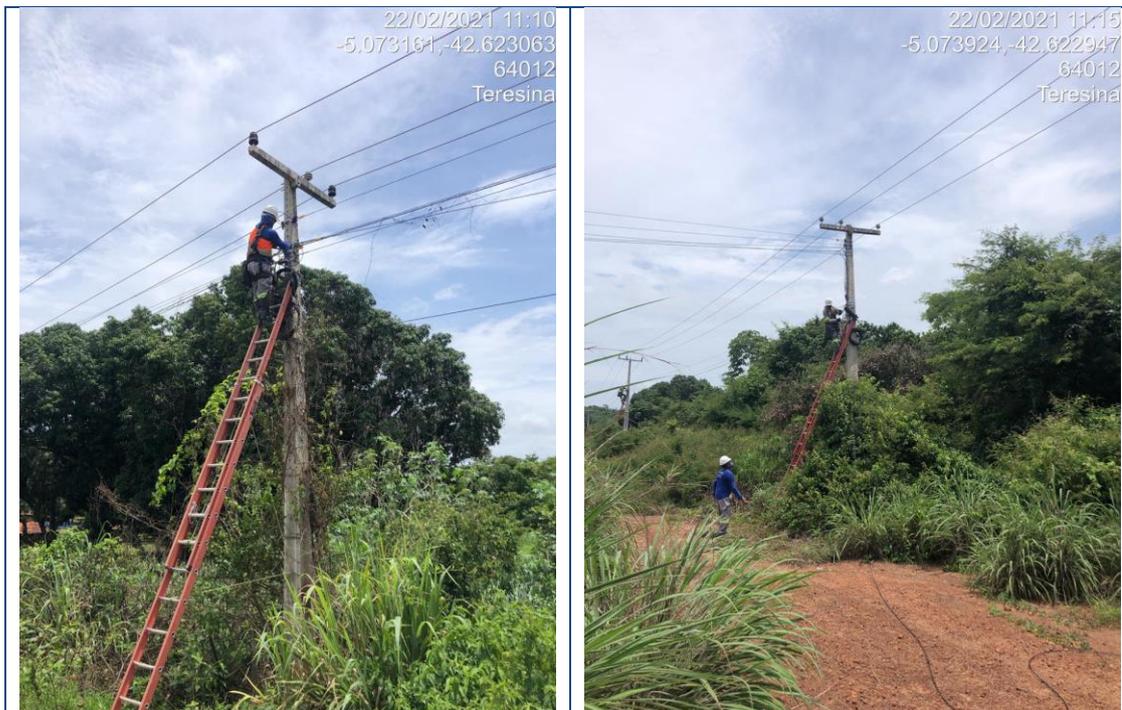
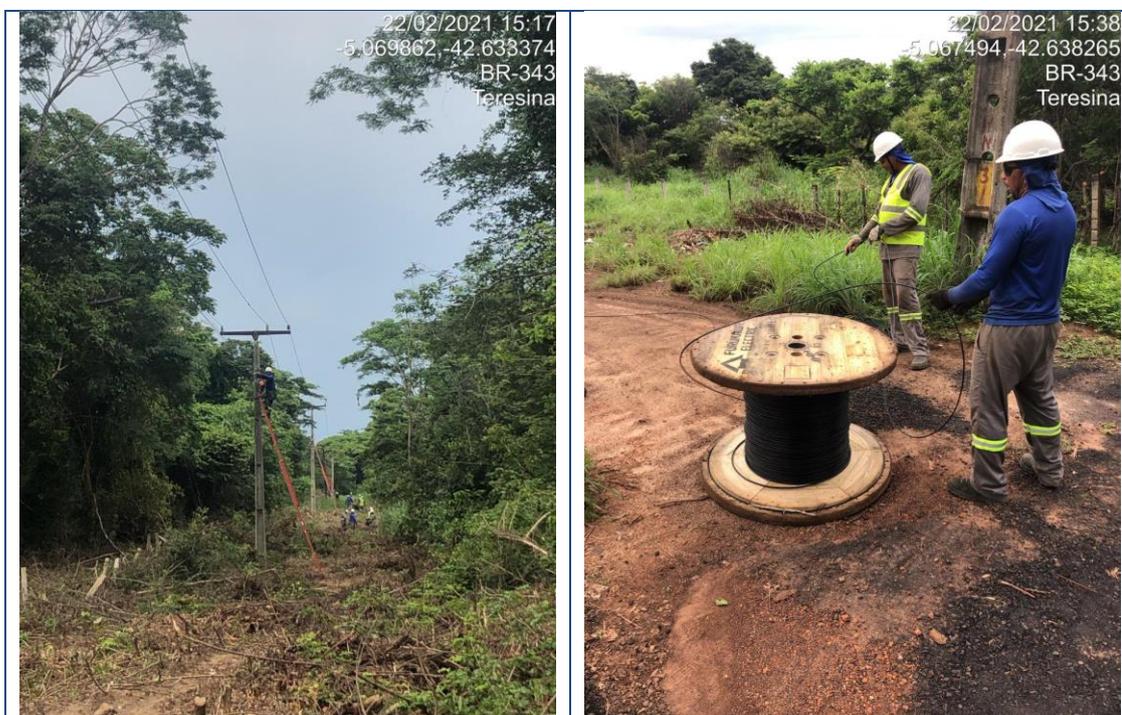
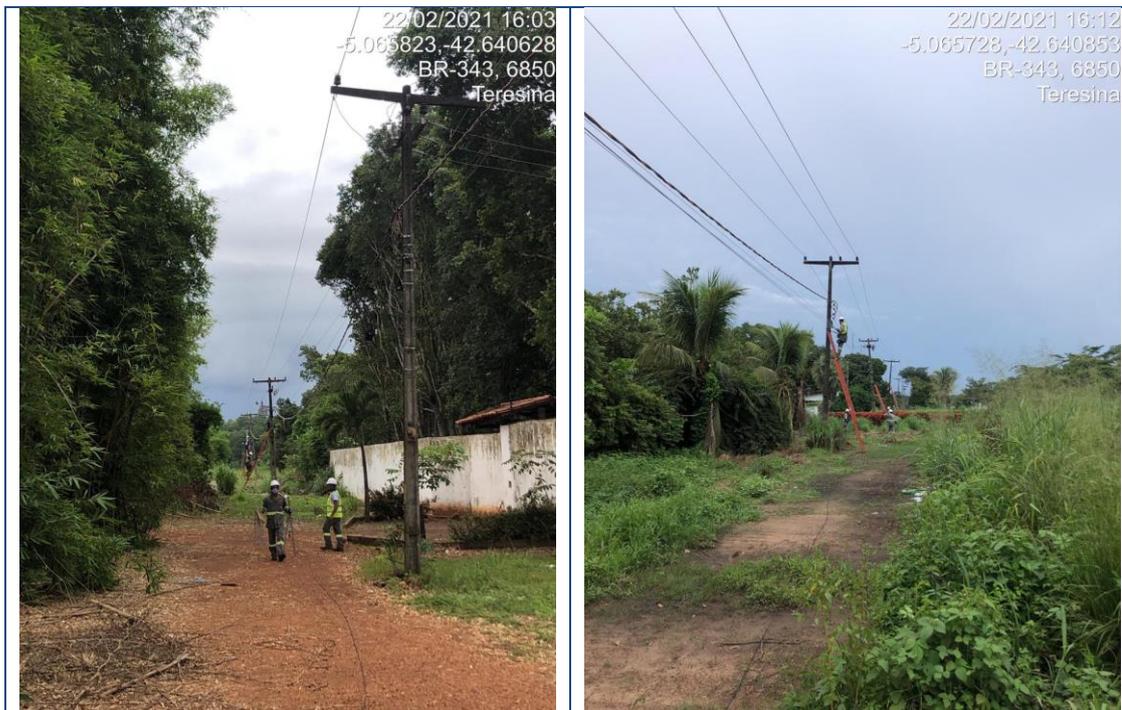
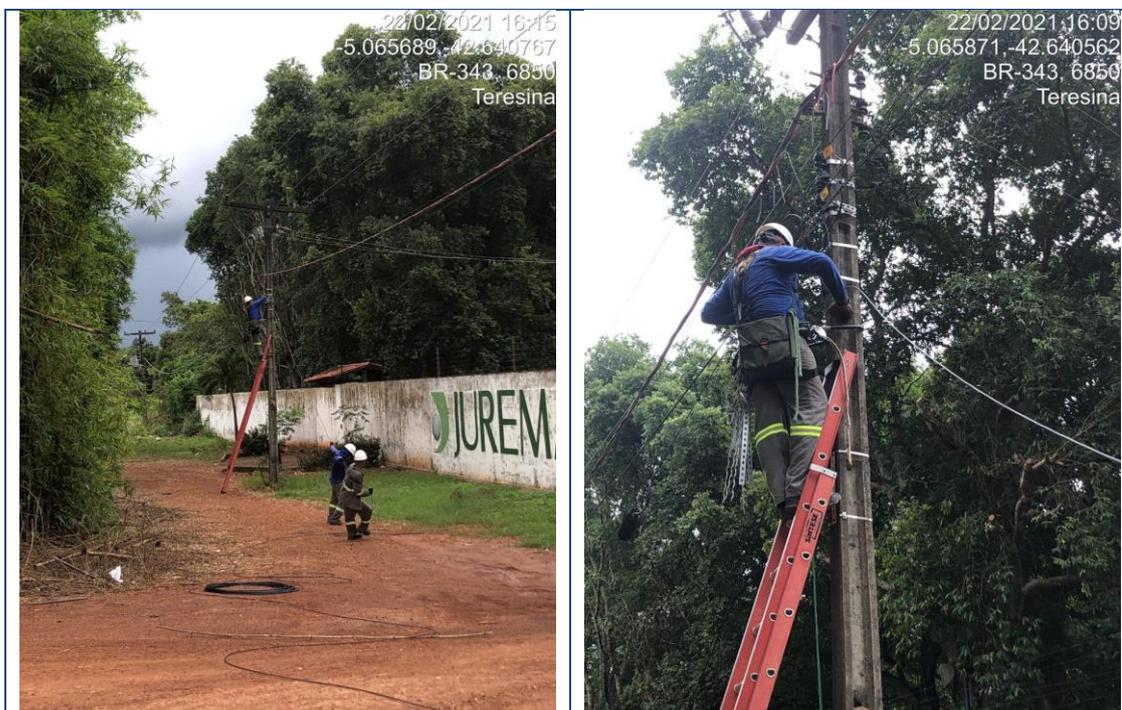
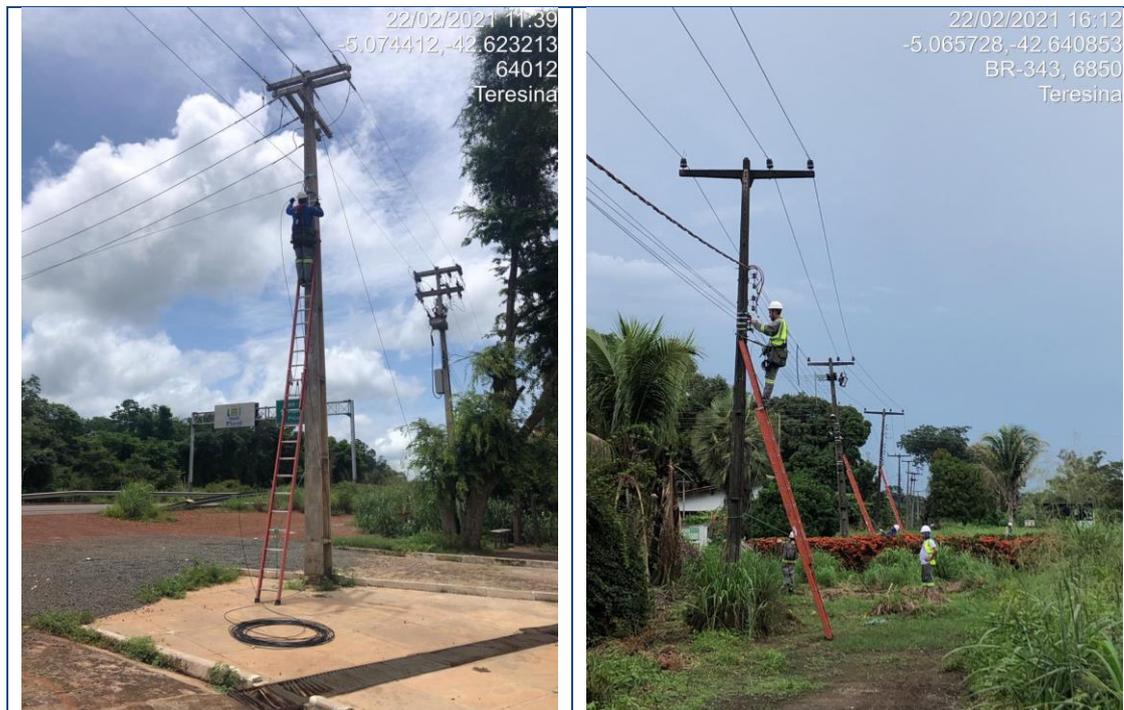
Figura 157 – Lançamento de *Backbone* aéreo trecho Teresina/Rodoanel - Fevereiro/2021

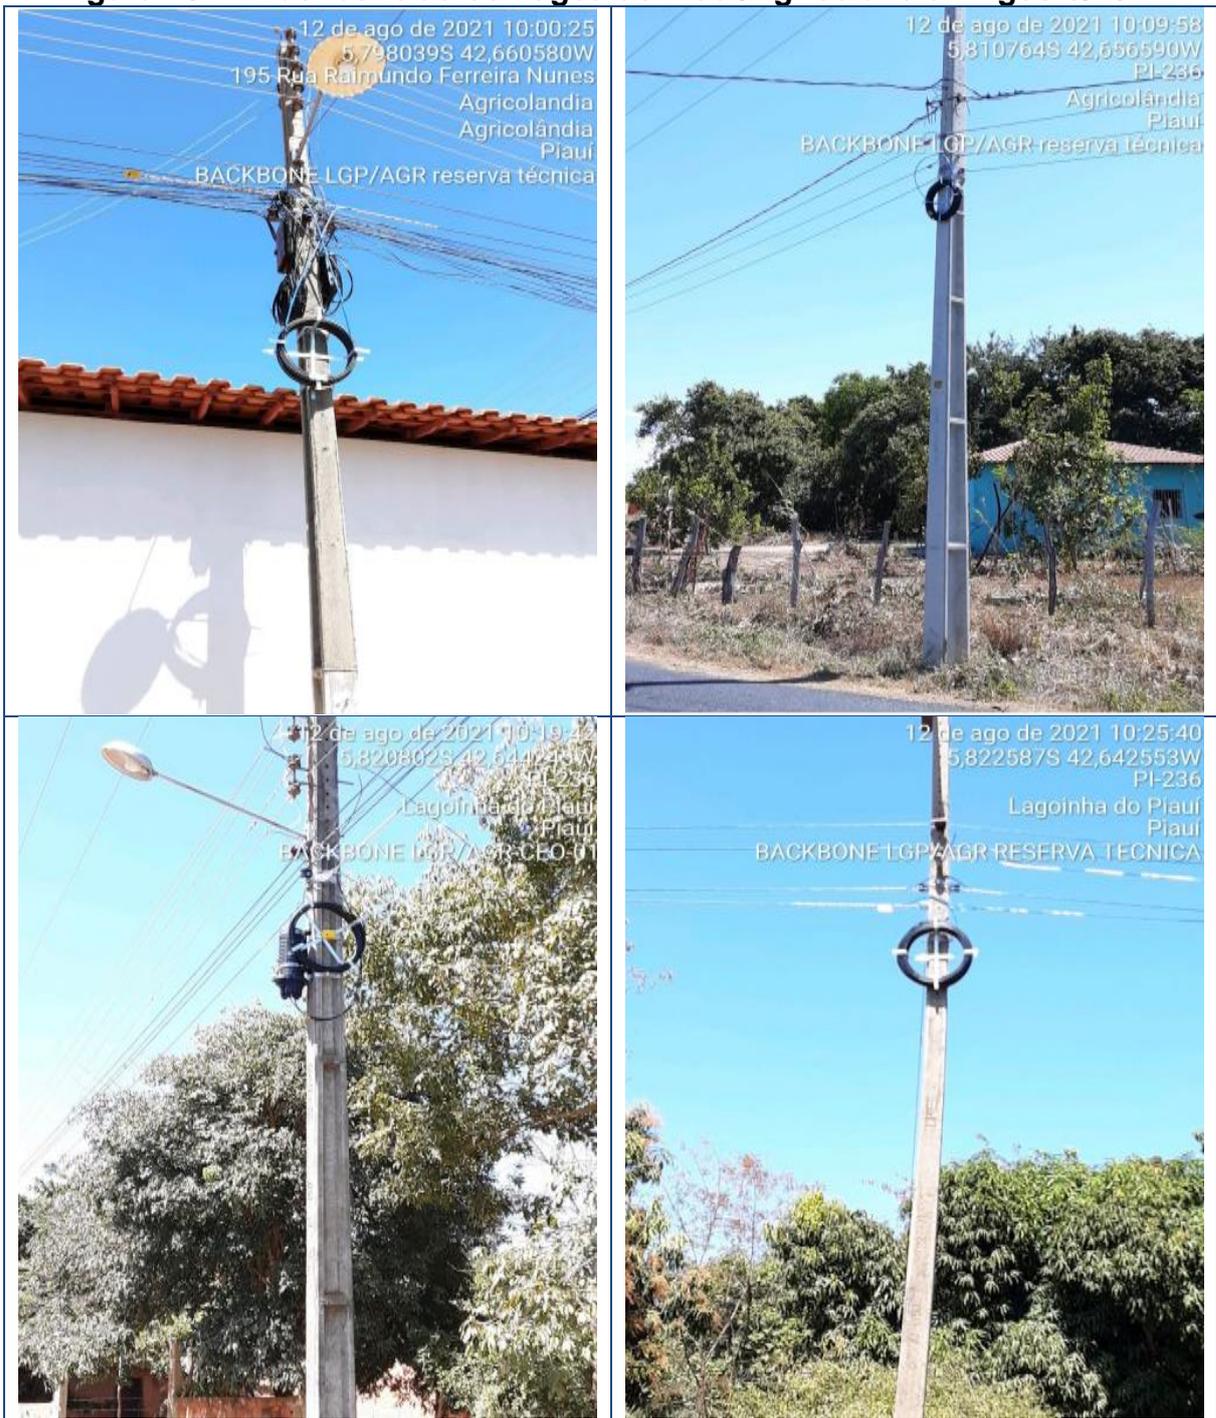
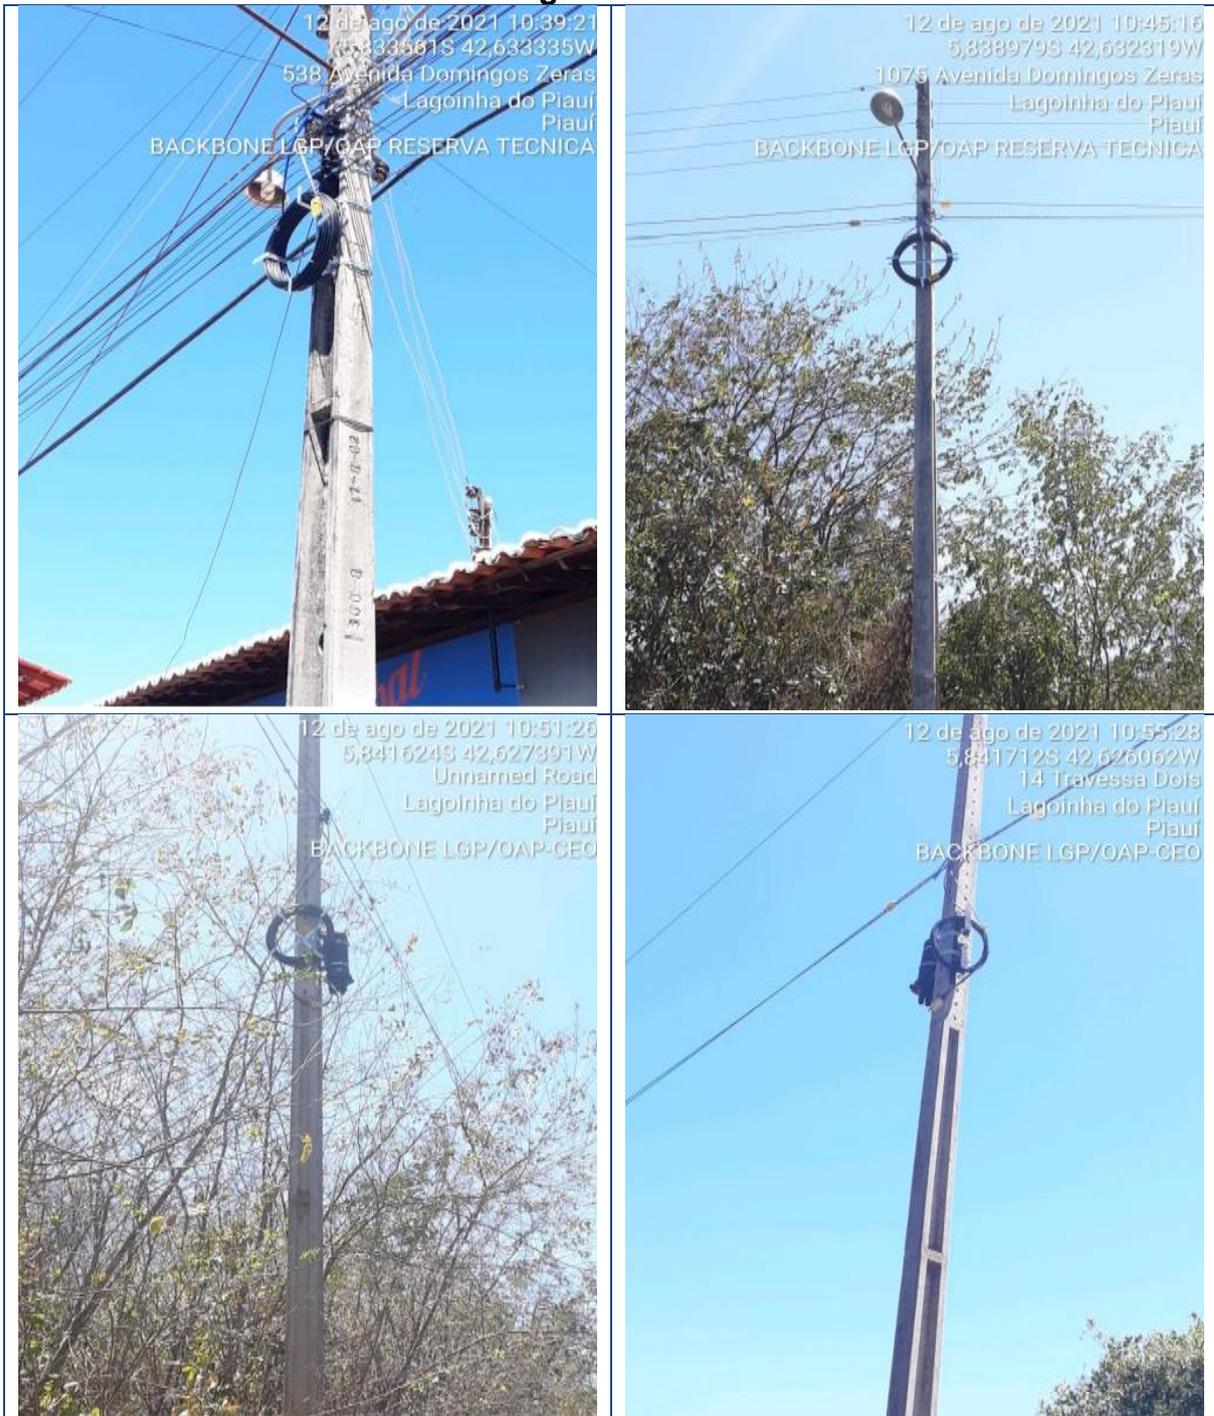
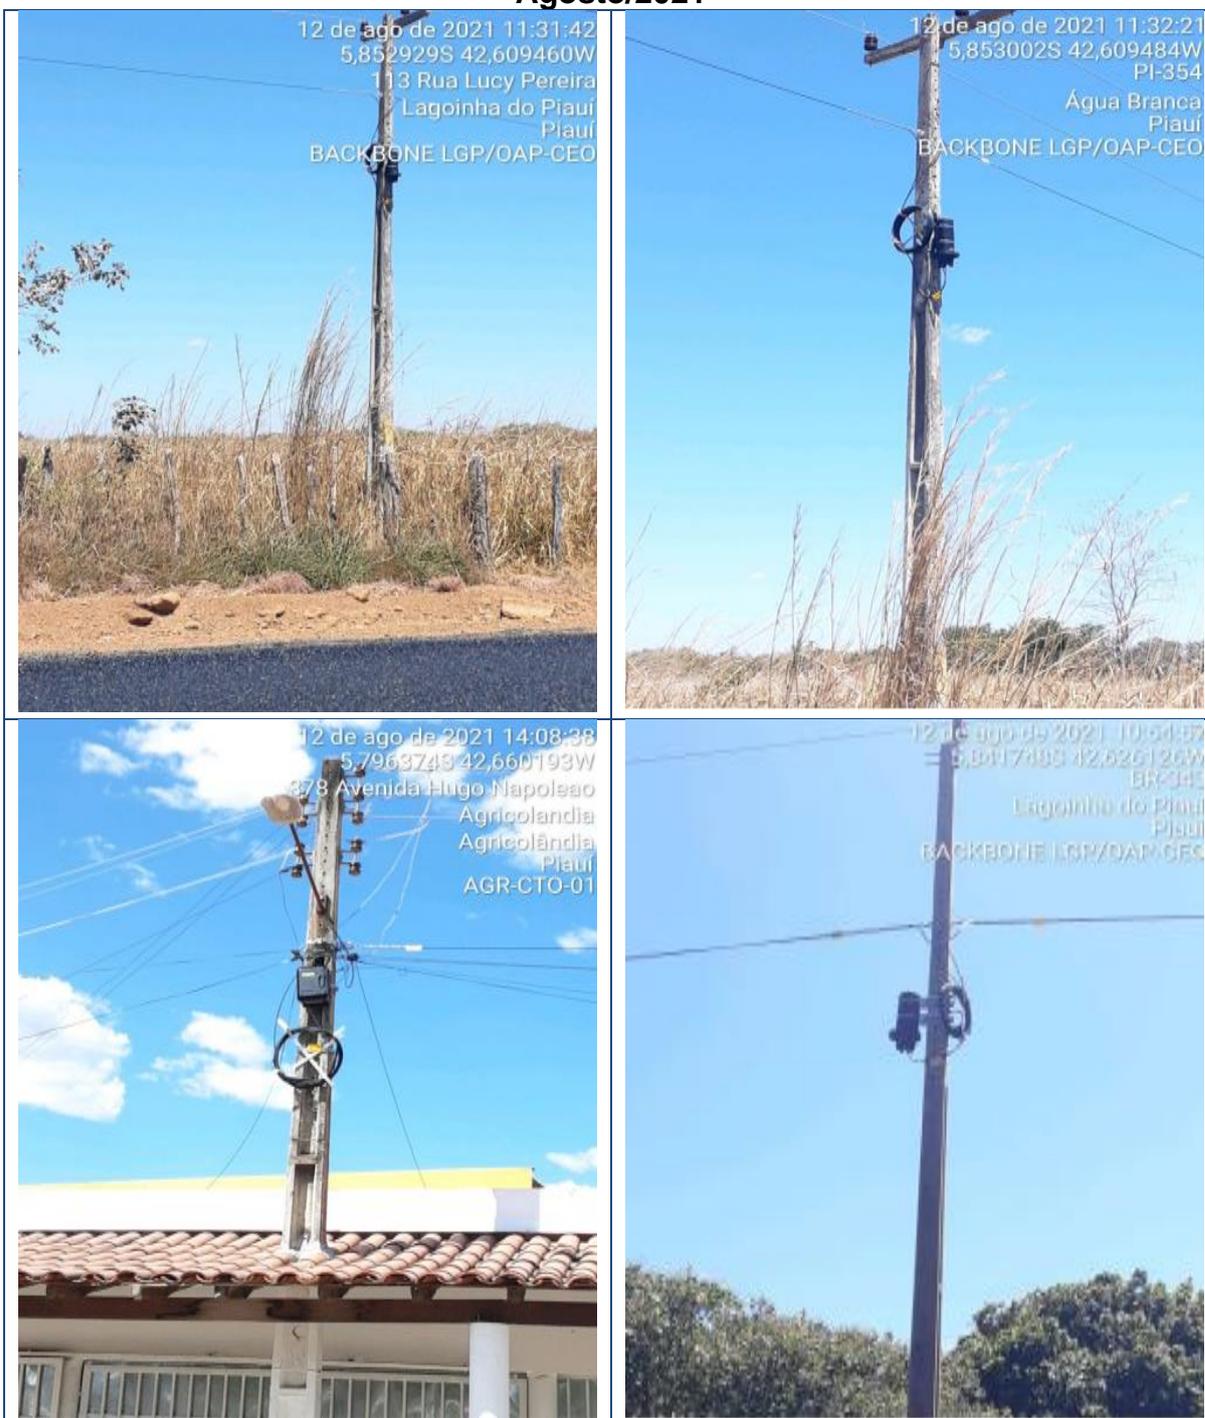
As figuras a seguir apresentam registros fotográficos da vistoria do backbone aéreo realizadas no mês de agosto nos trechos de Lagoa do Piauí/Agricolândia e Lagoinha do Piauí/olho d'água do Piauí.

Figura 162 – Backbone aéreo Lagoa do Piauí/Agricolândia - Agosto/2021

**Figura 163 – Backbone aéreo Lagoinha do Piauí/ olho d'água do Piauí
Agosto/2021**

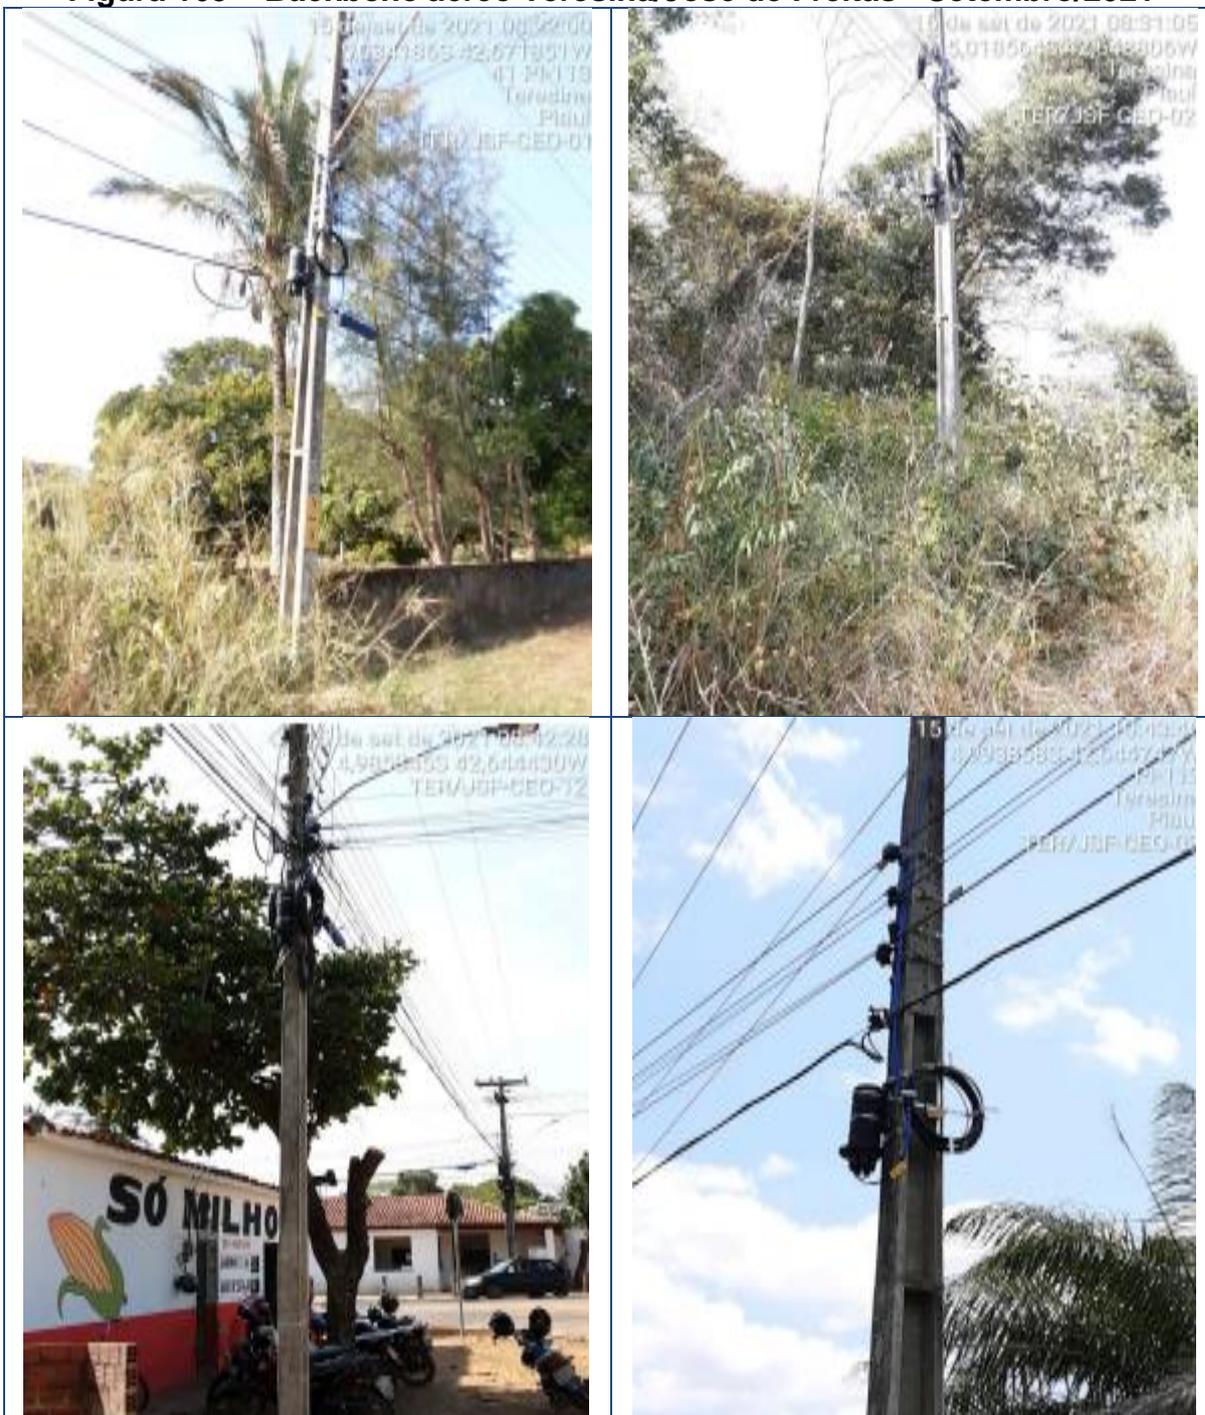
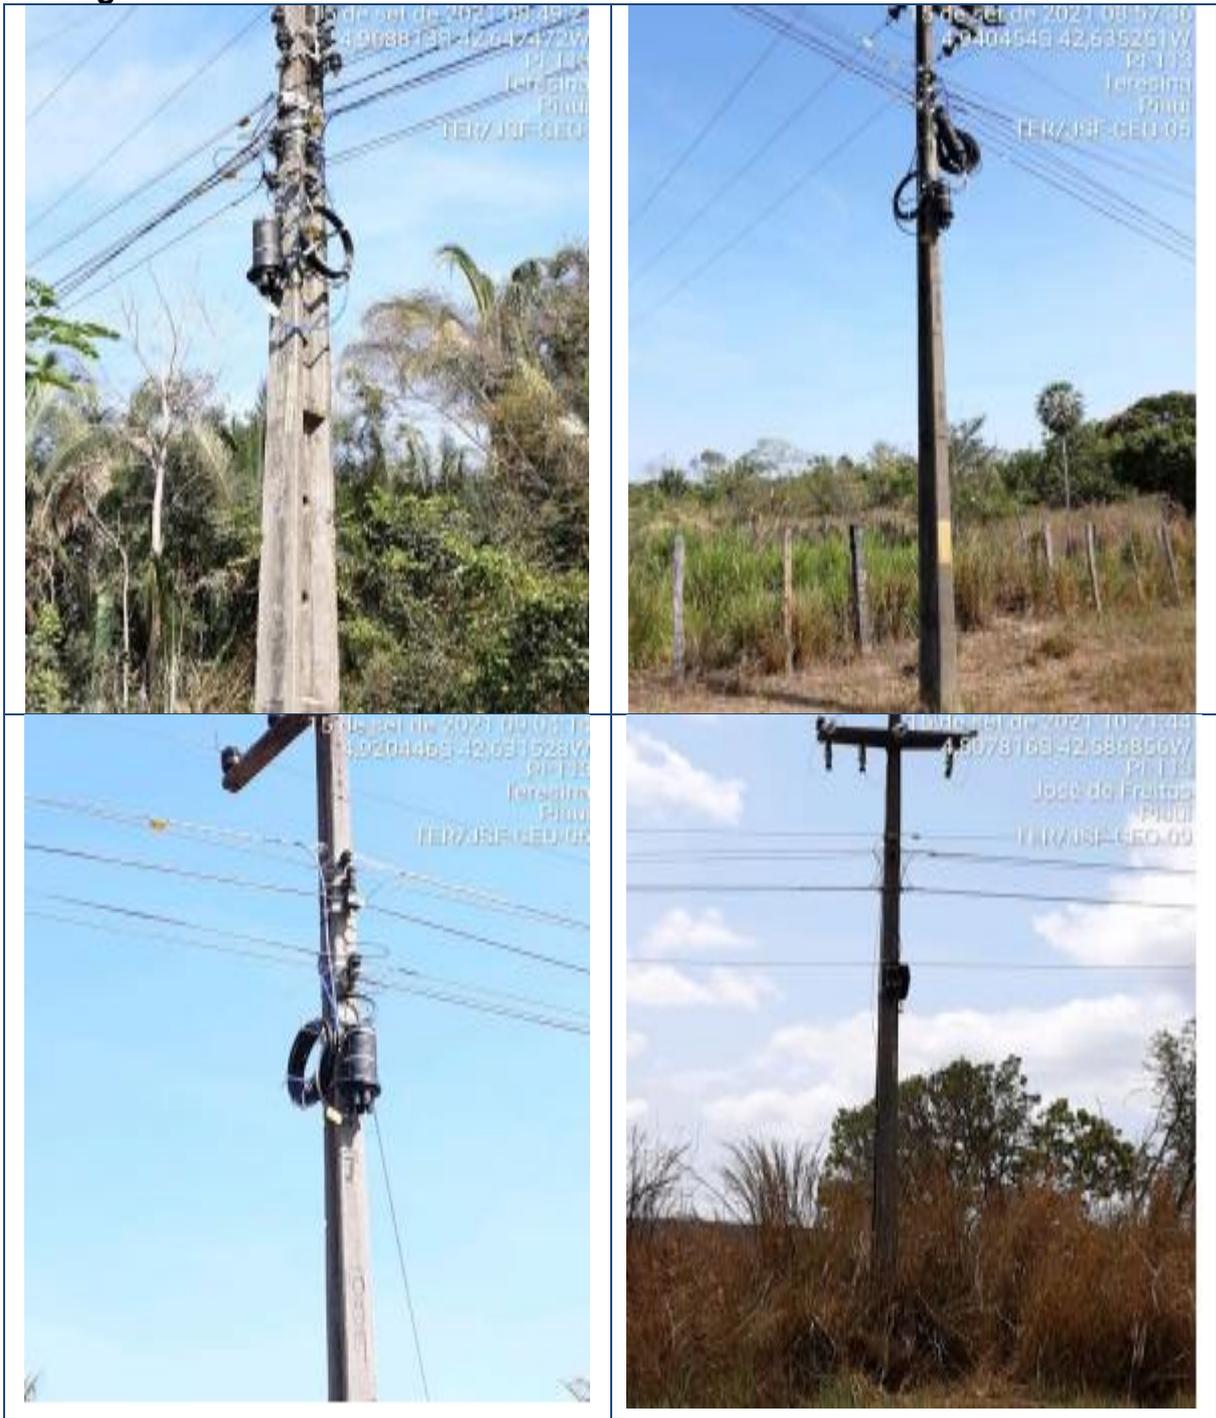
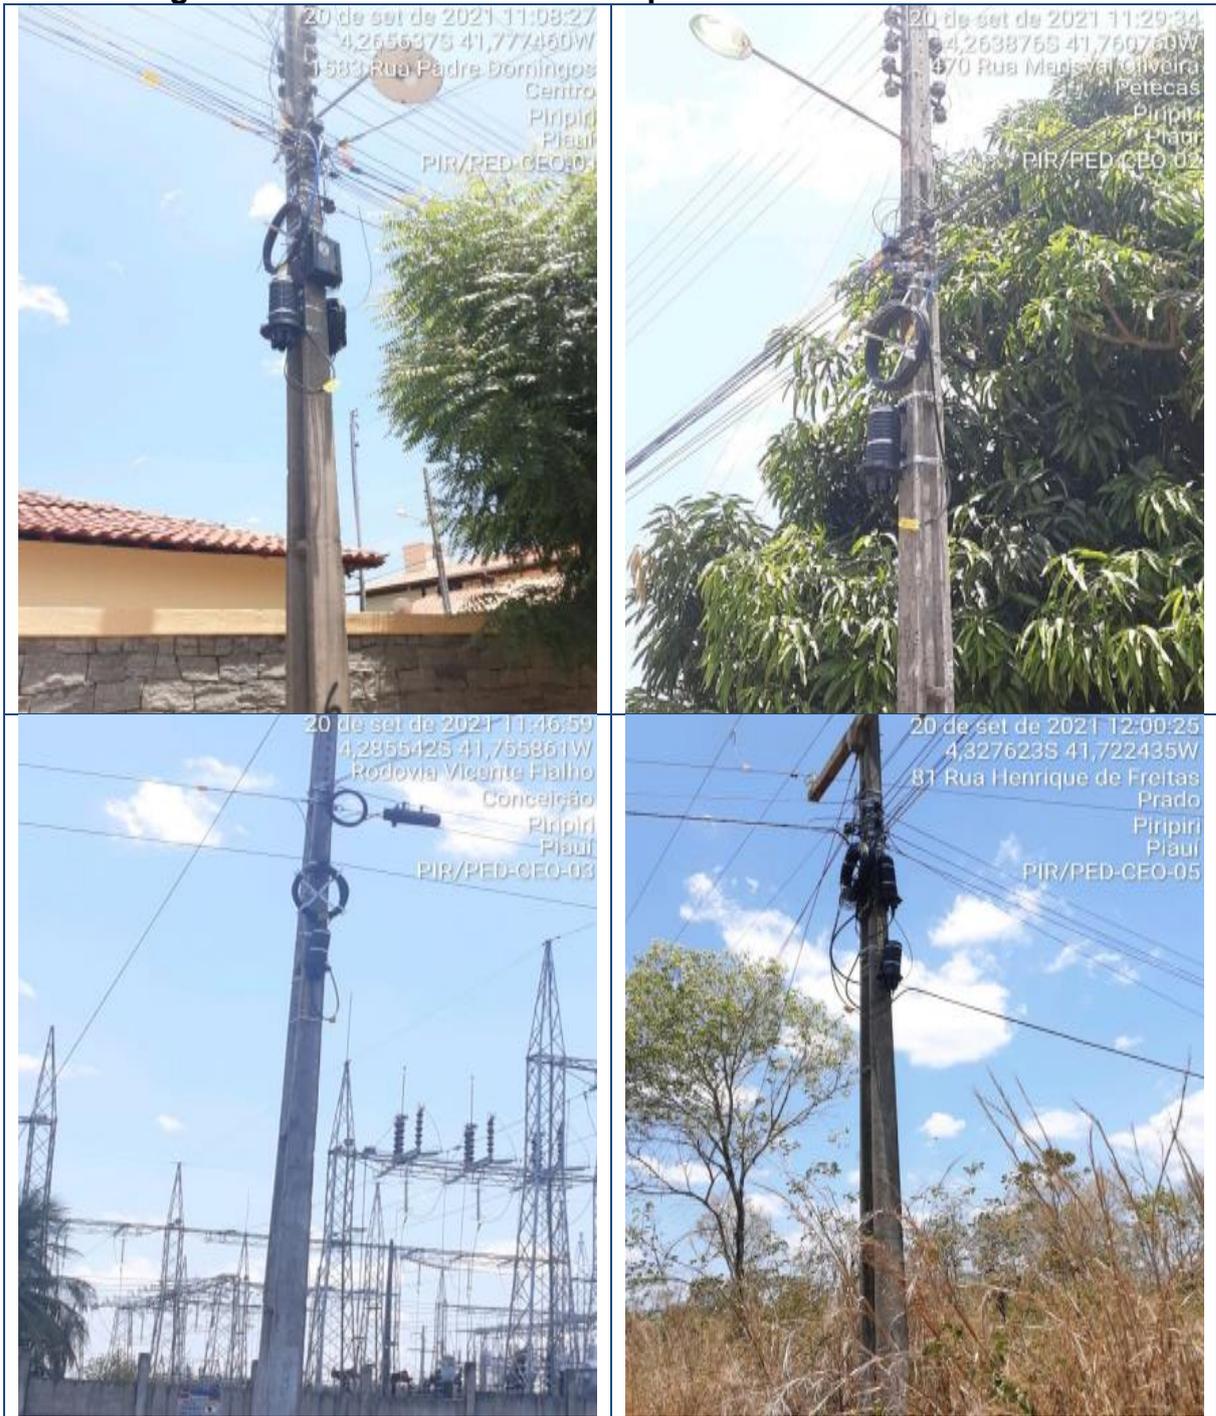
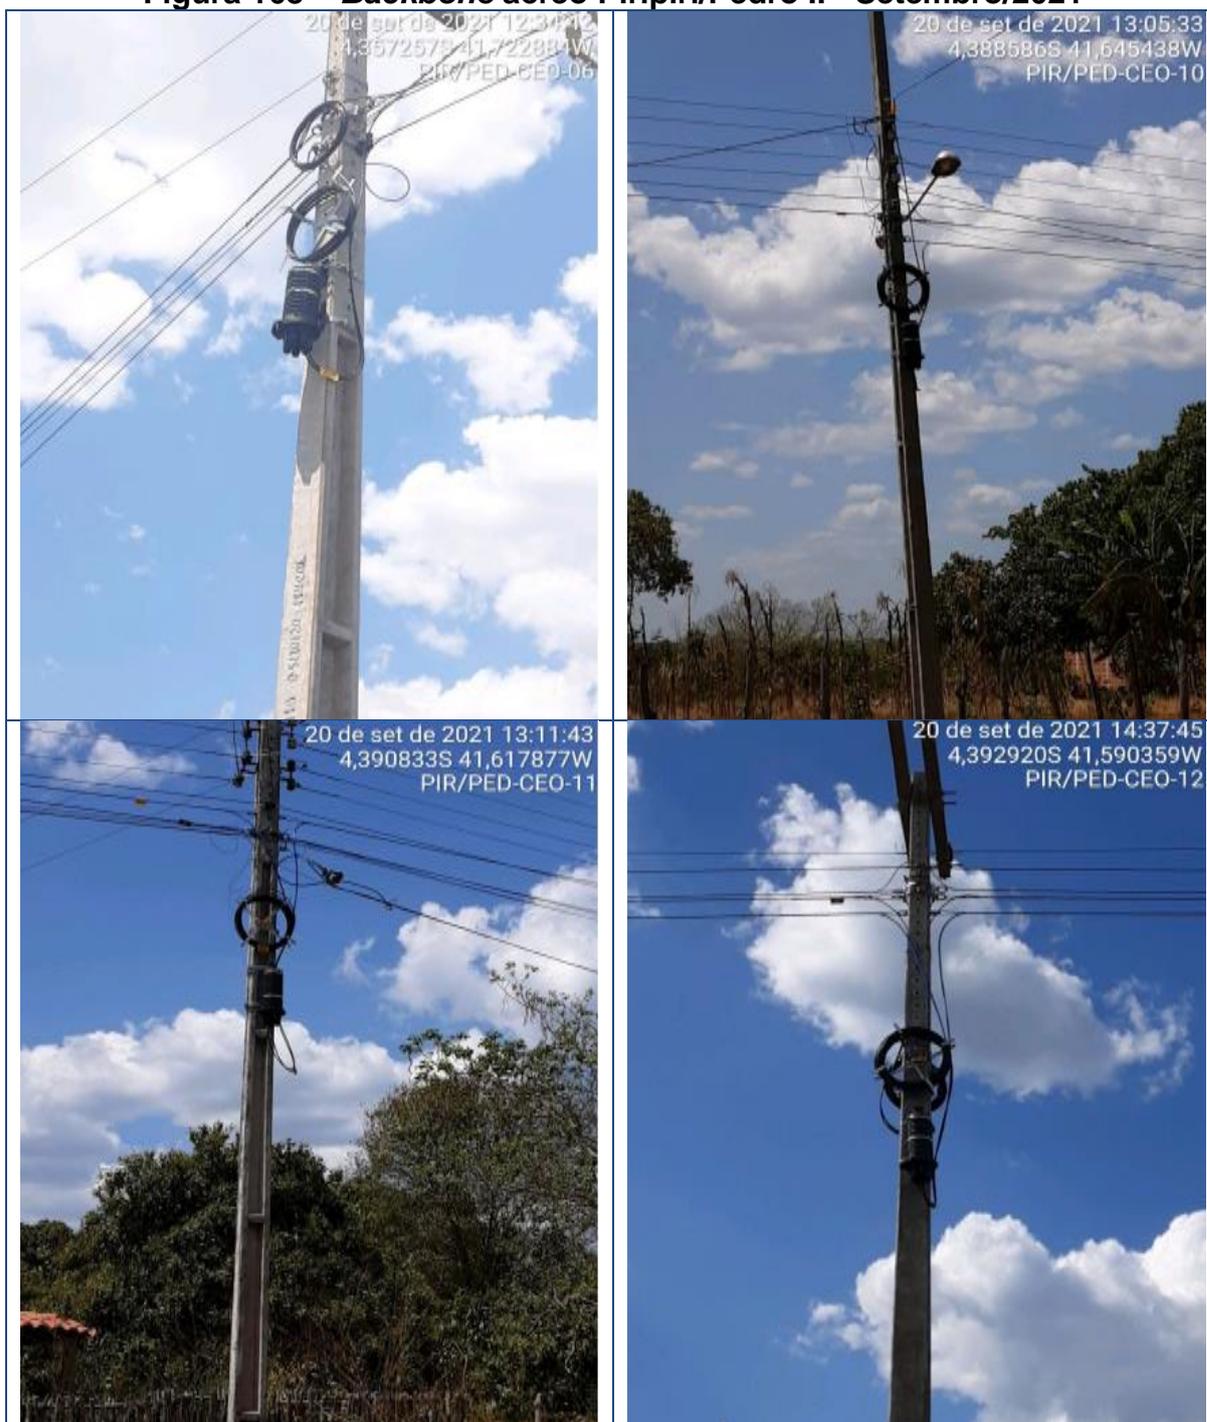
As figuras a seguir apresentam registros fotográficos da vistoria do backbone aéreo realizadas no mês de setembro nos trechos de Piripiri/Pedro II e Teresina/José de Freitas.

Figura 165 – Backbone aéreo Teresina/José de Freitas - Setembro/2021

Figura 167 – Backbone aéreo Piripiri/Pedro II - Setembro/2021

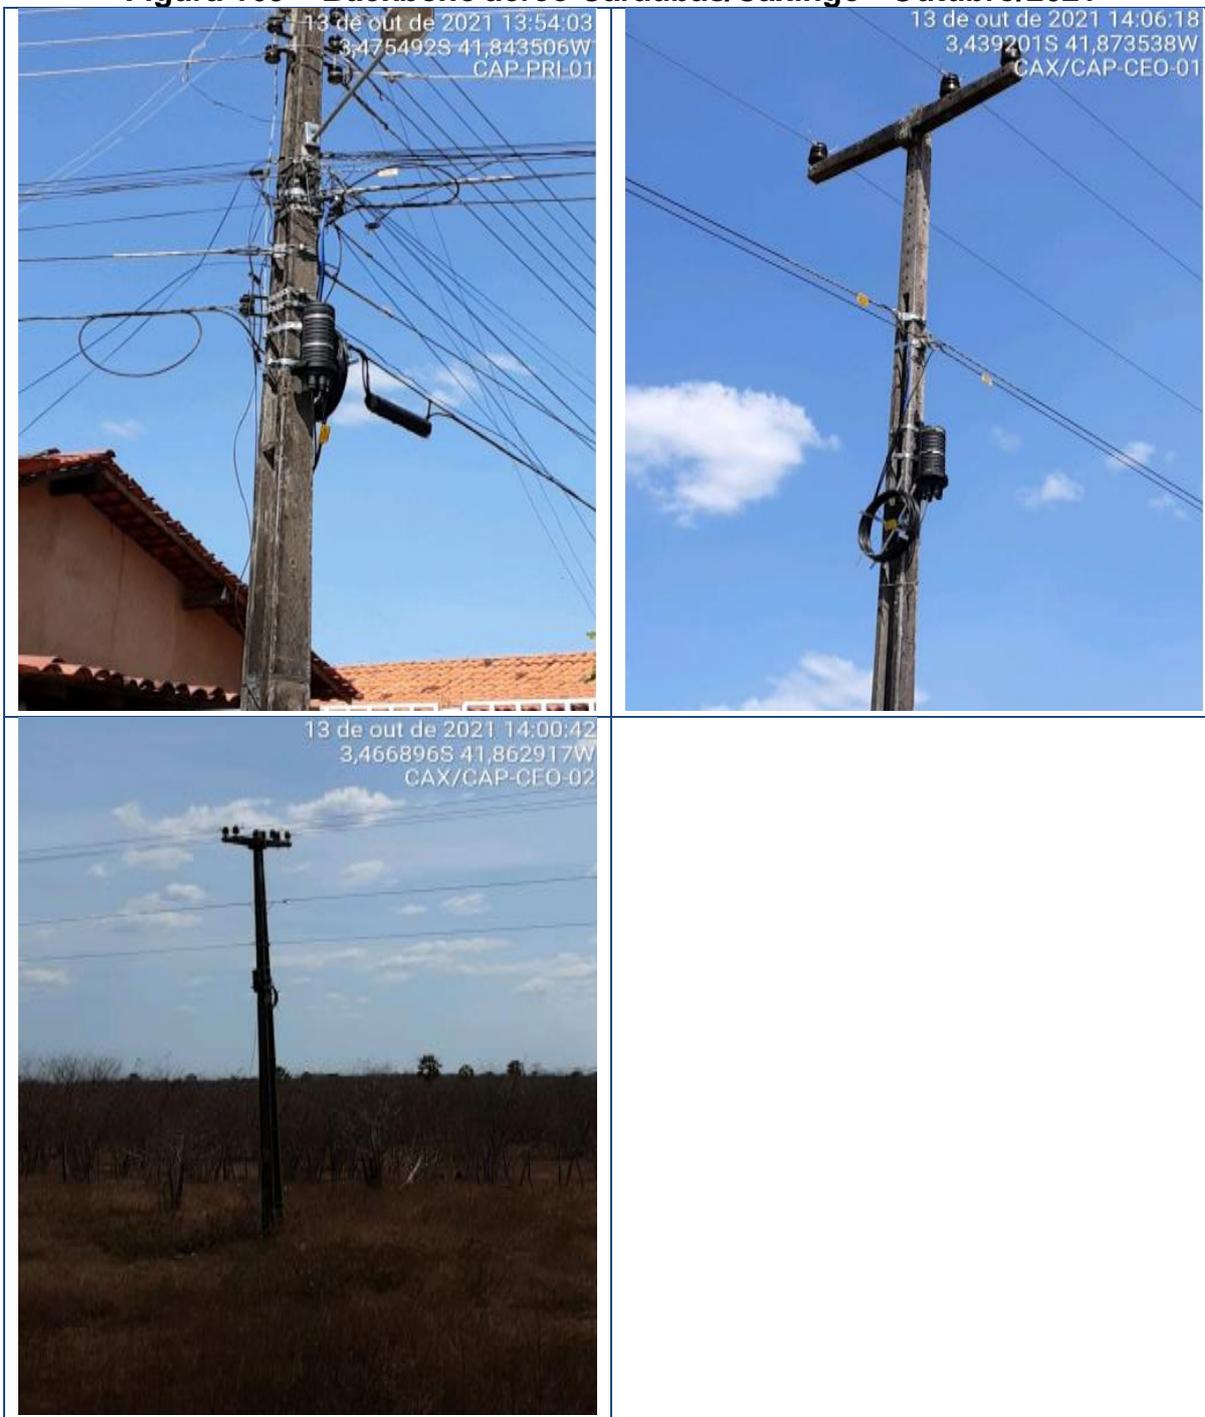
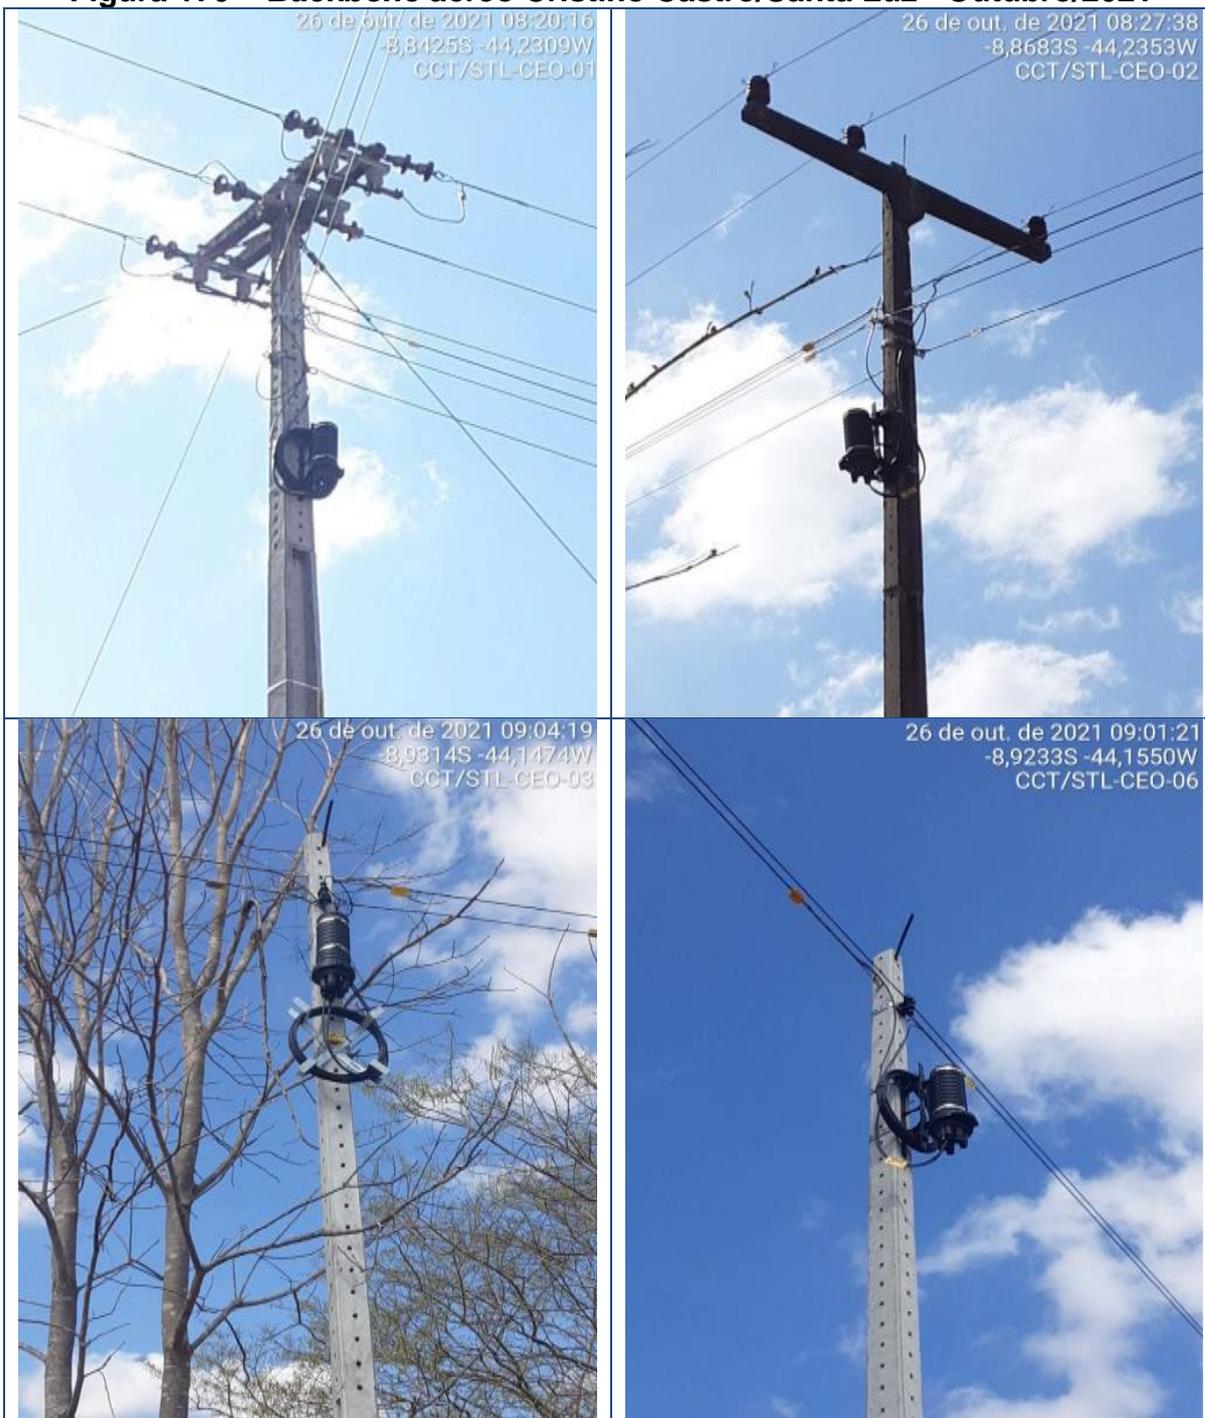
As figuras a seguir apresentam registros fotográficos da vistoria do backbone aéreo realizadas no mês de outubro nos trechos de Caraúbas/Caxingó e Cristino Castro/Santa Luz.

Figura 169 – Backbone aéreo Caraúbas/Caxingó - Outubro/2021

Figura 170 – Backbone aéreo Cristino Castro/Santa Luz - Outubro/2021
