VERIFICADOR INDEPENDENTE PPP PIAUÍ CONECTADO

RELATÓRIO DE ACEITAÇÃO DE SERVIÇOS 31

Fevereiro/2022

CONTRATO DE PPP nº 01/2018

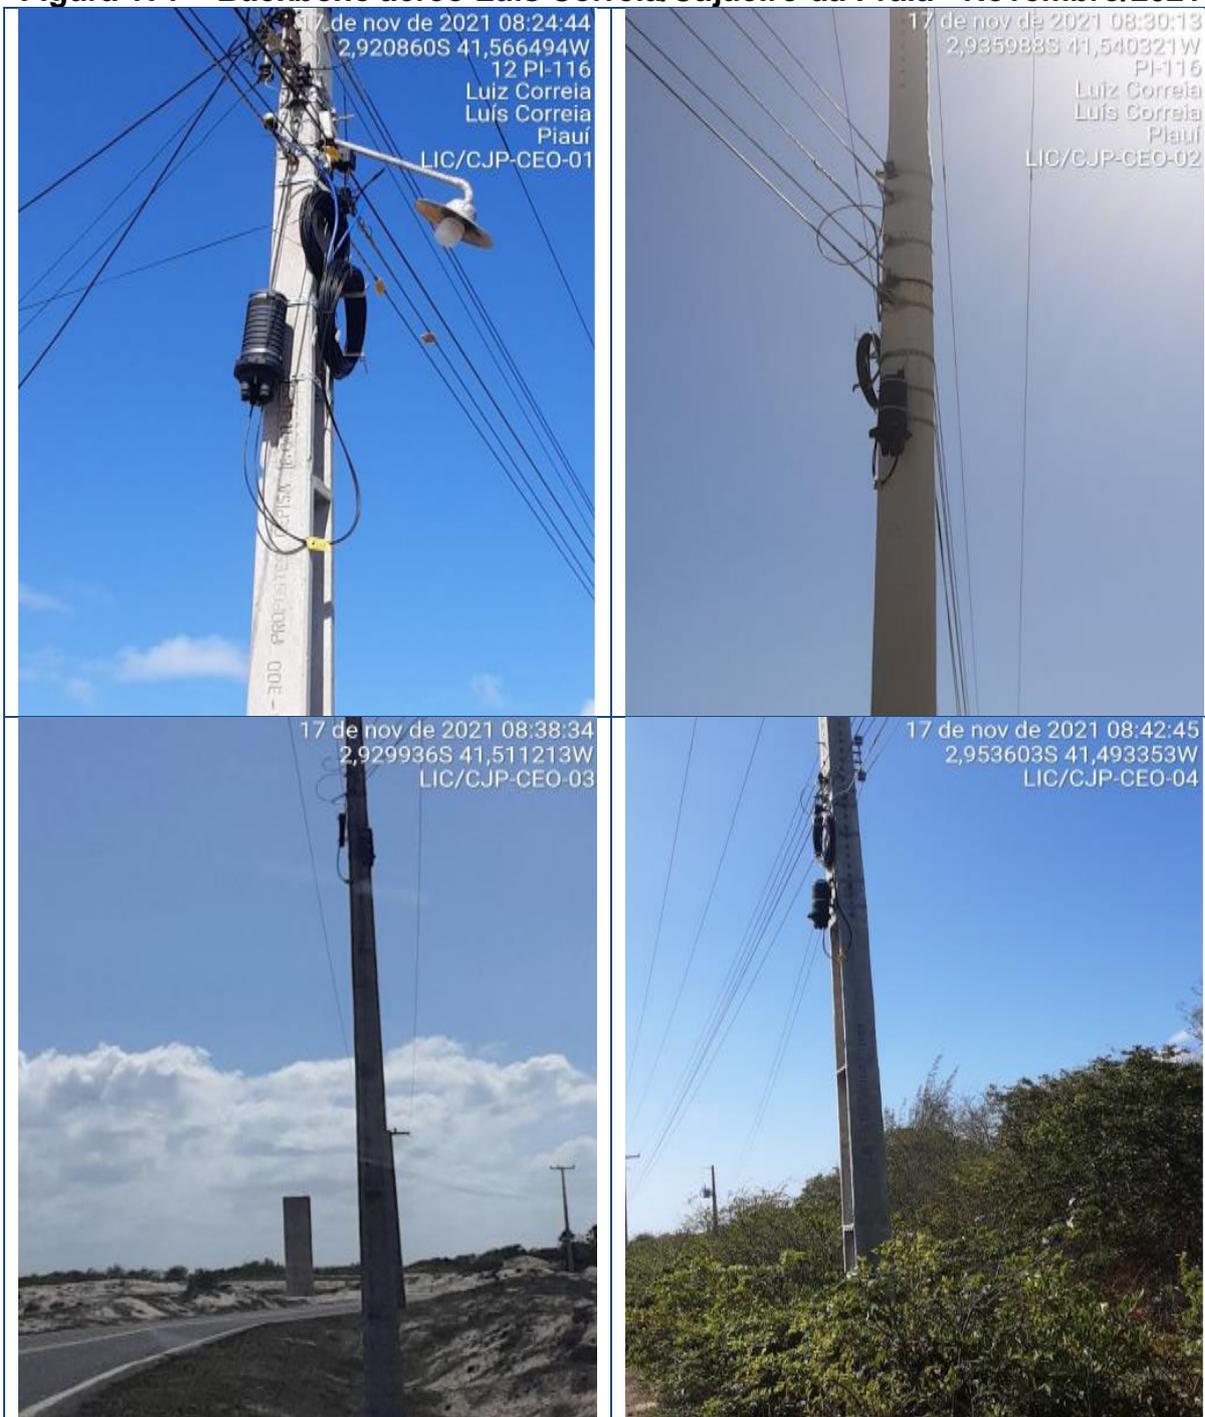
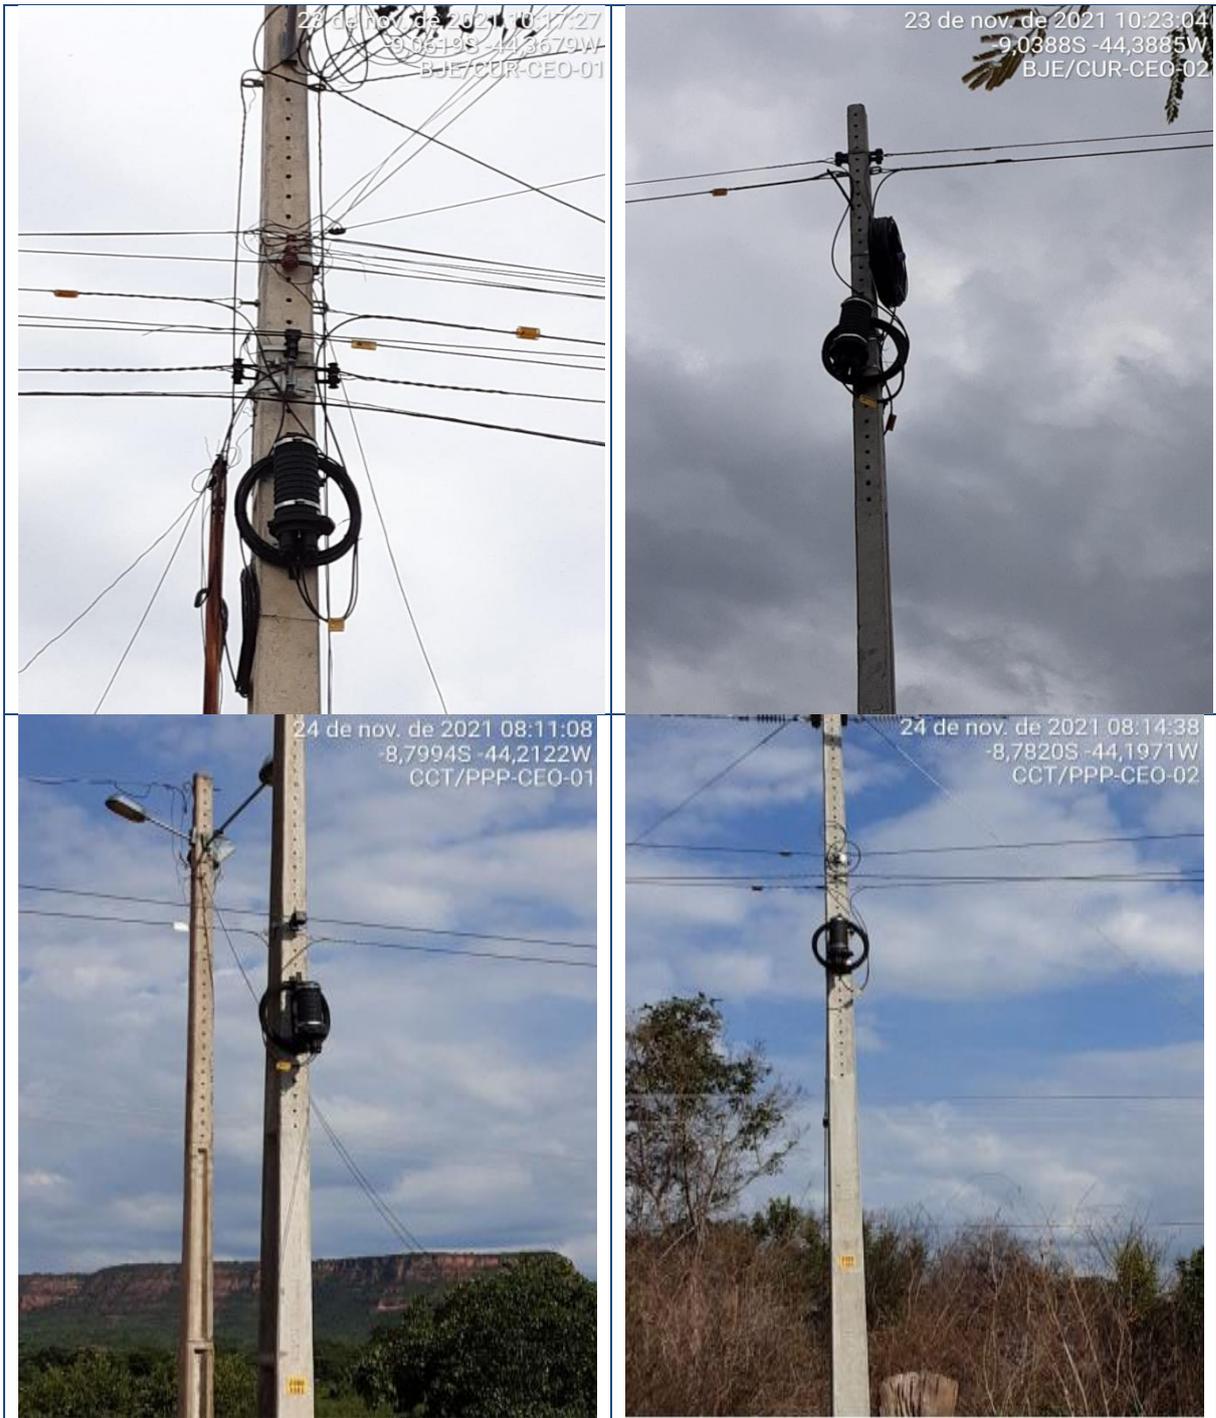
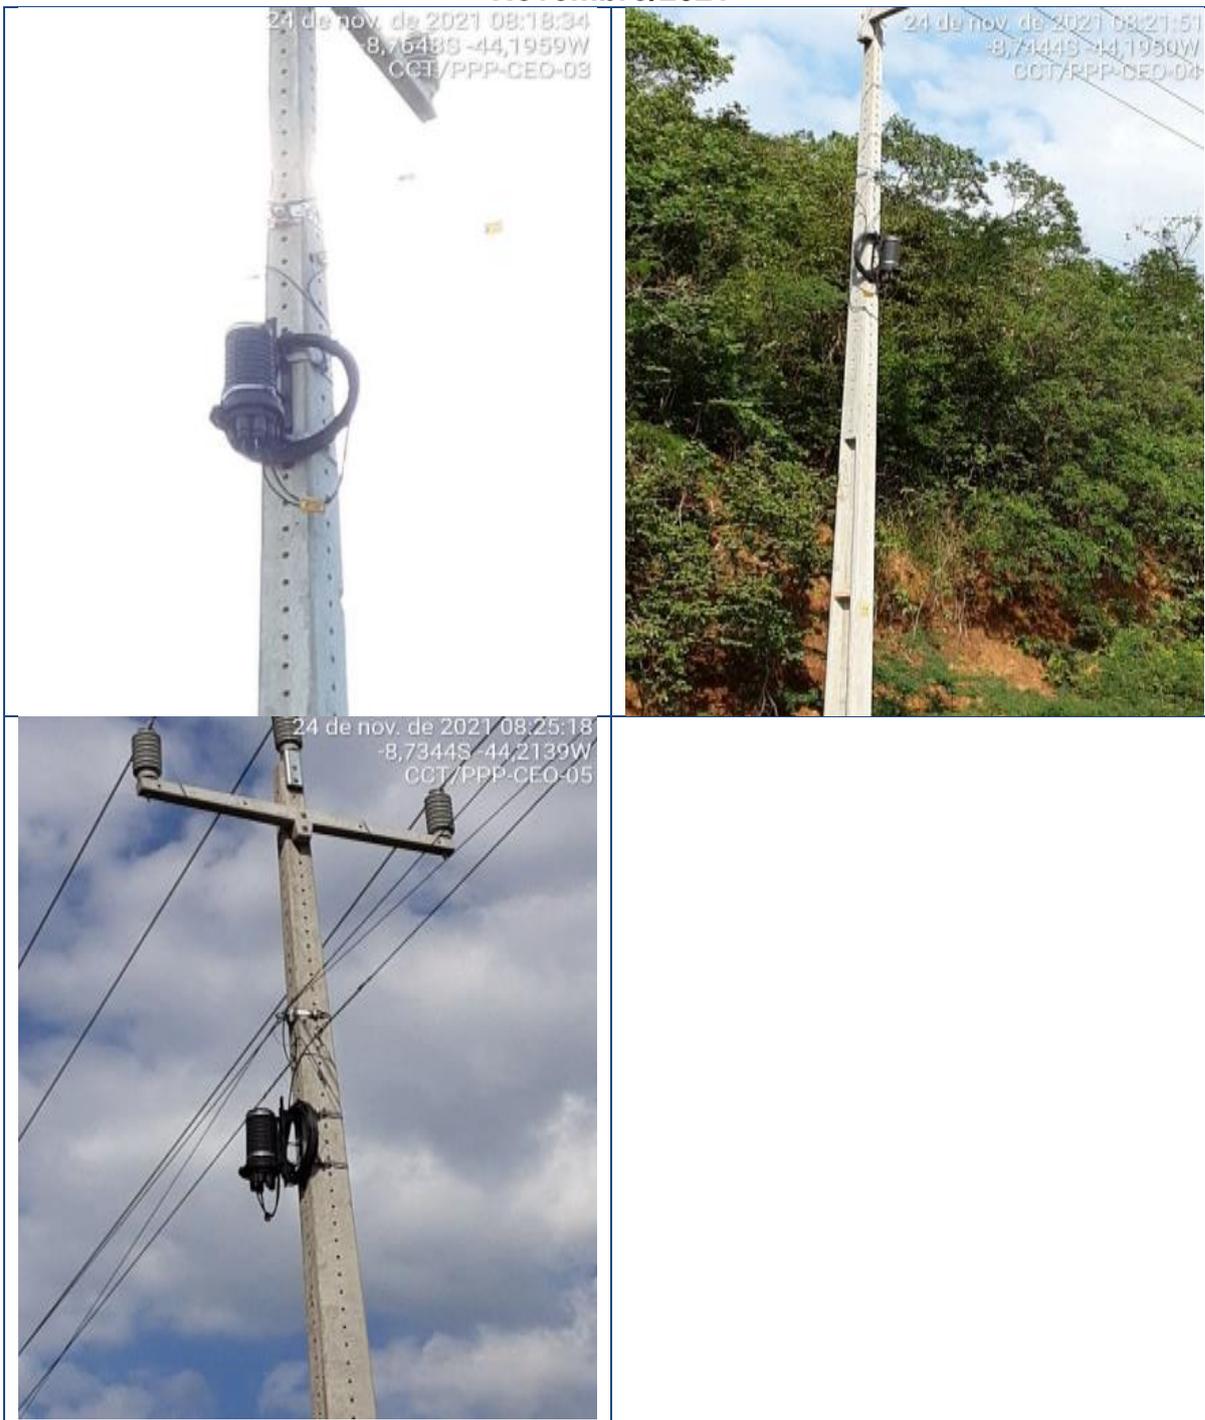
Figura 171 – Backbone aéreo Luís Correia/Cajueiro da Praia - Novembro/2021

Figura 172 – Backbone aéreo Bom Jesus/Currais e Cristino Castro/Palmeira do Piauí - Novembro/2021

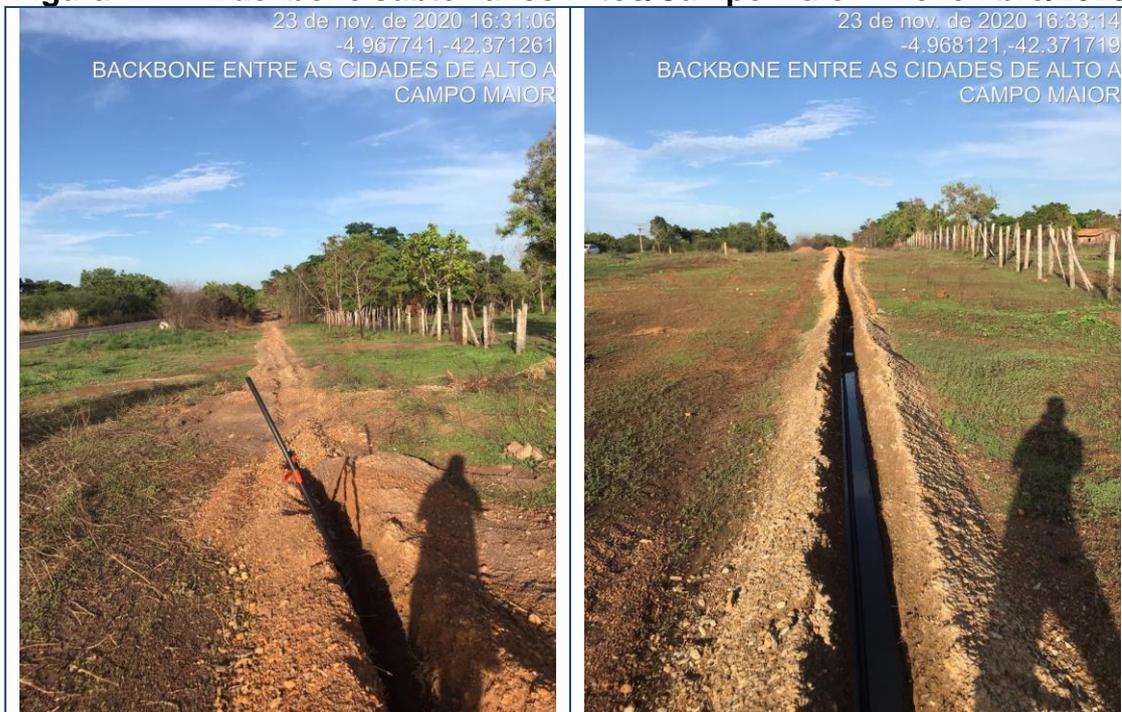
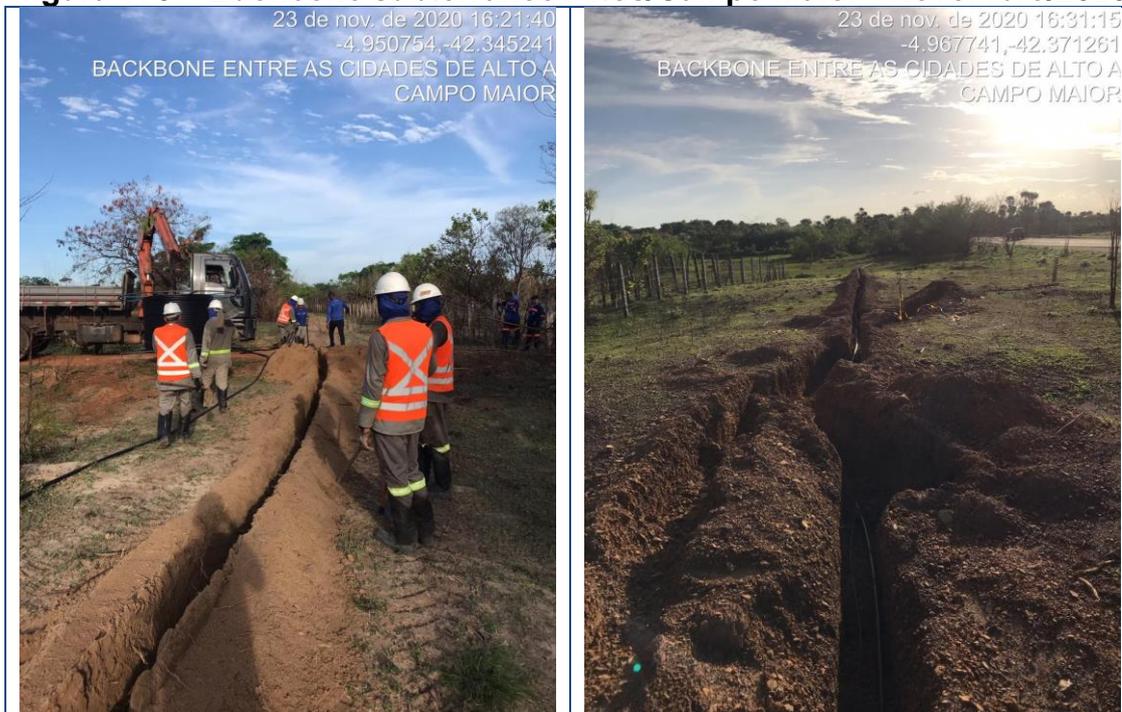
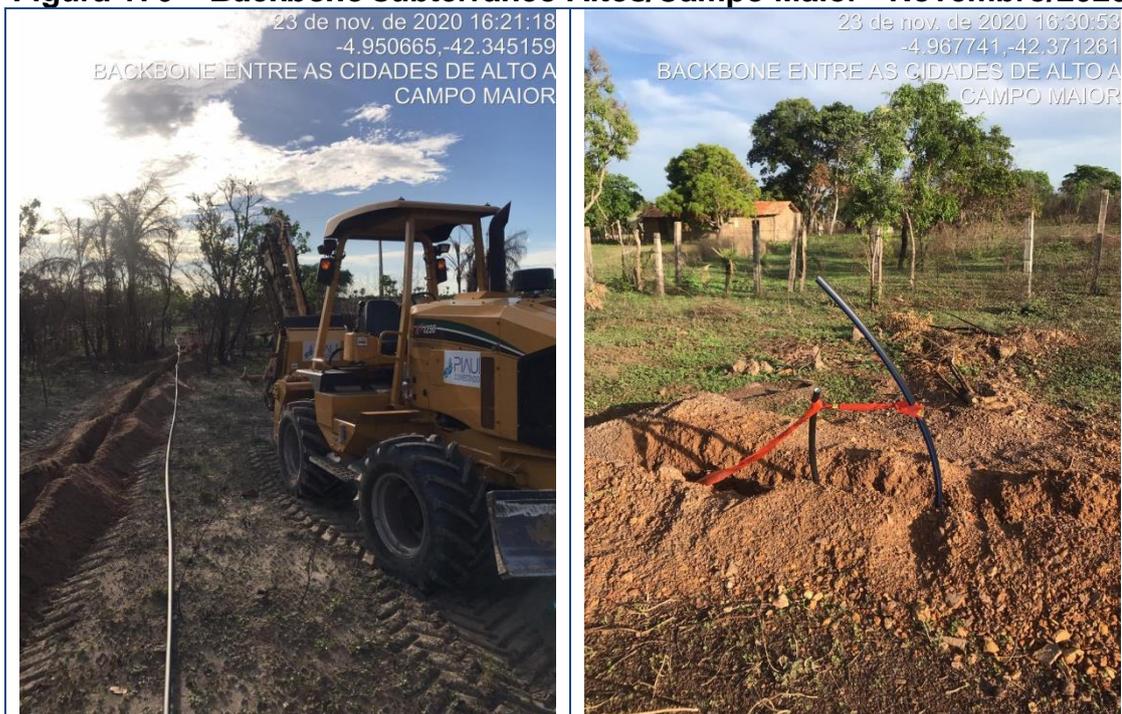
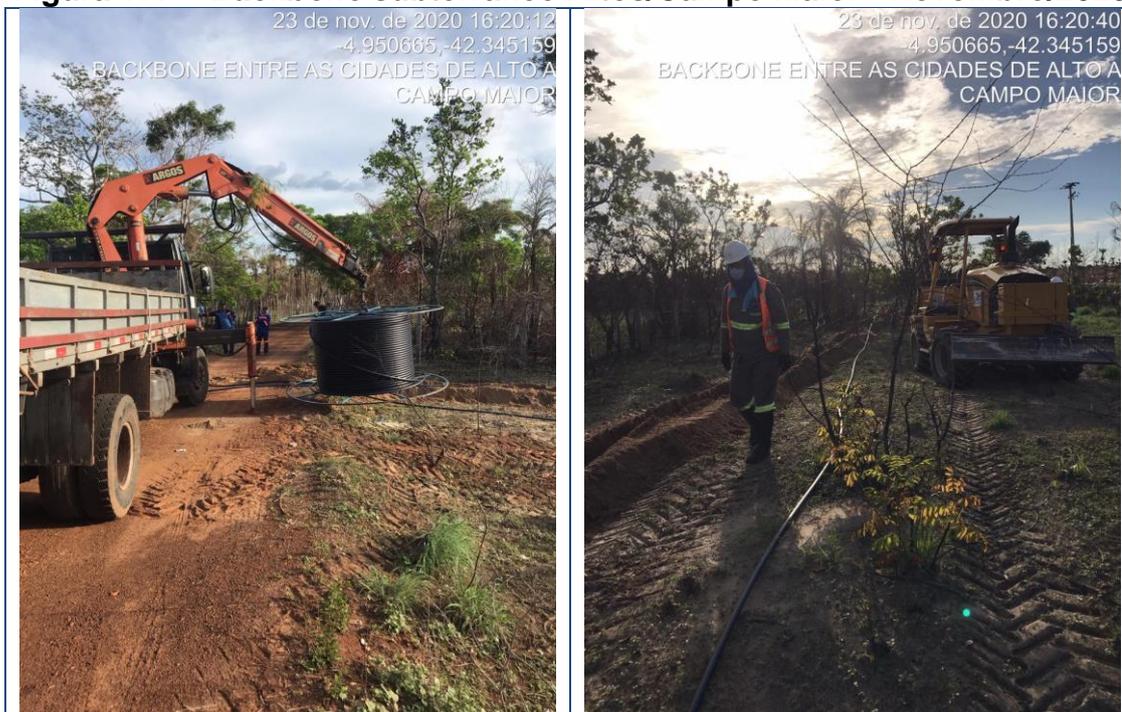
Figura 174 – Backbone subterrâneo Altos/Campo Maior - Novembro/2020

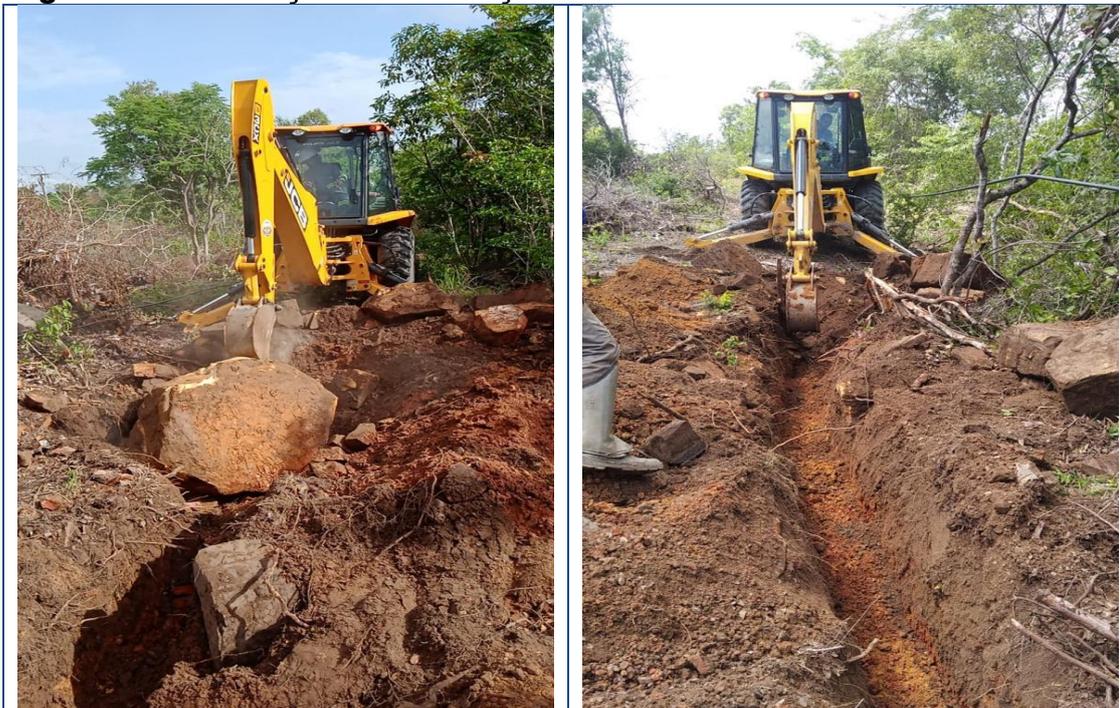
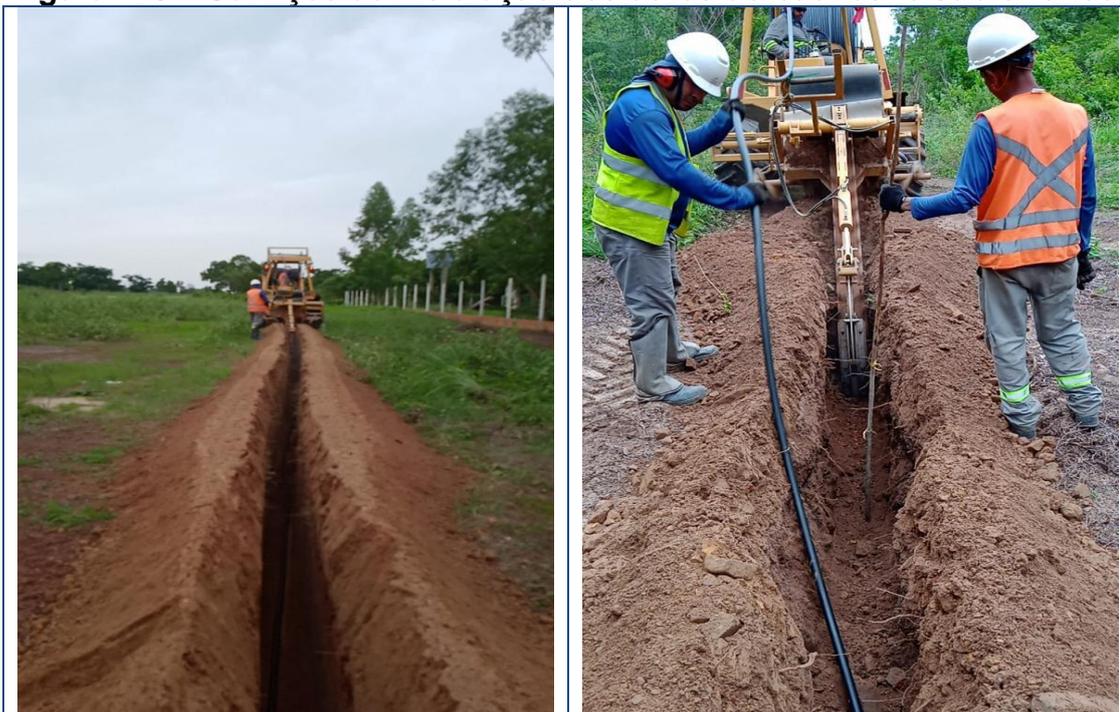
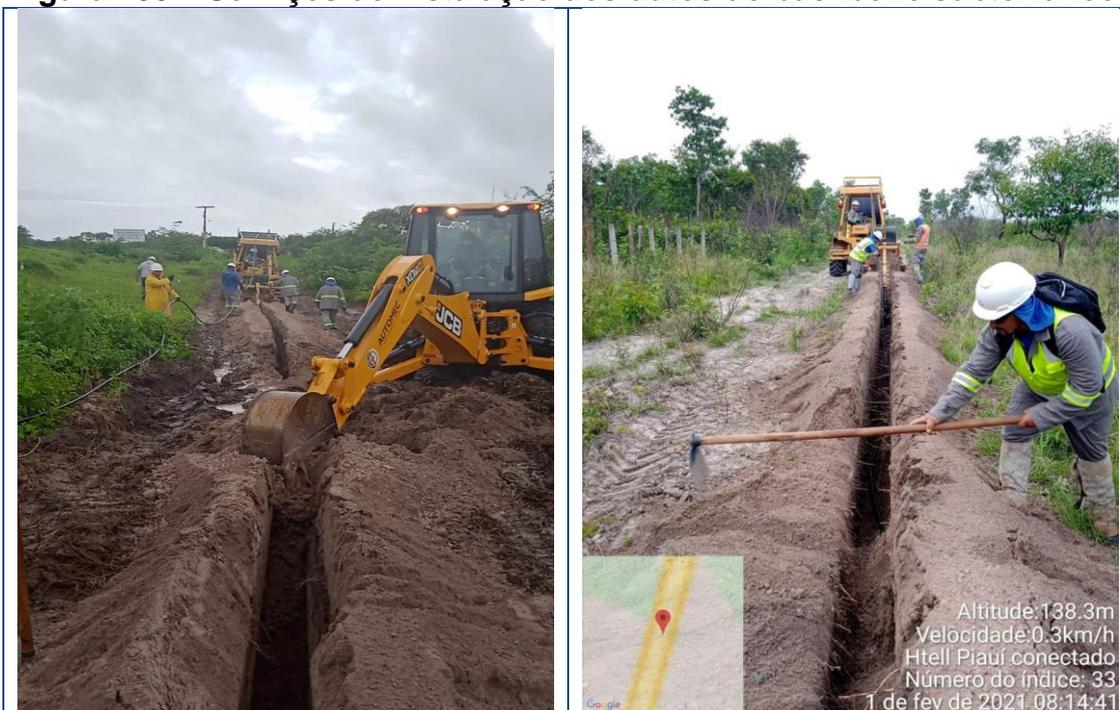
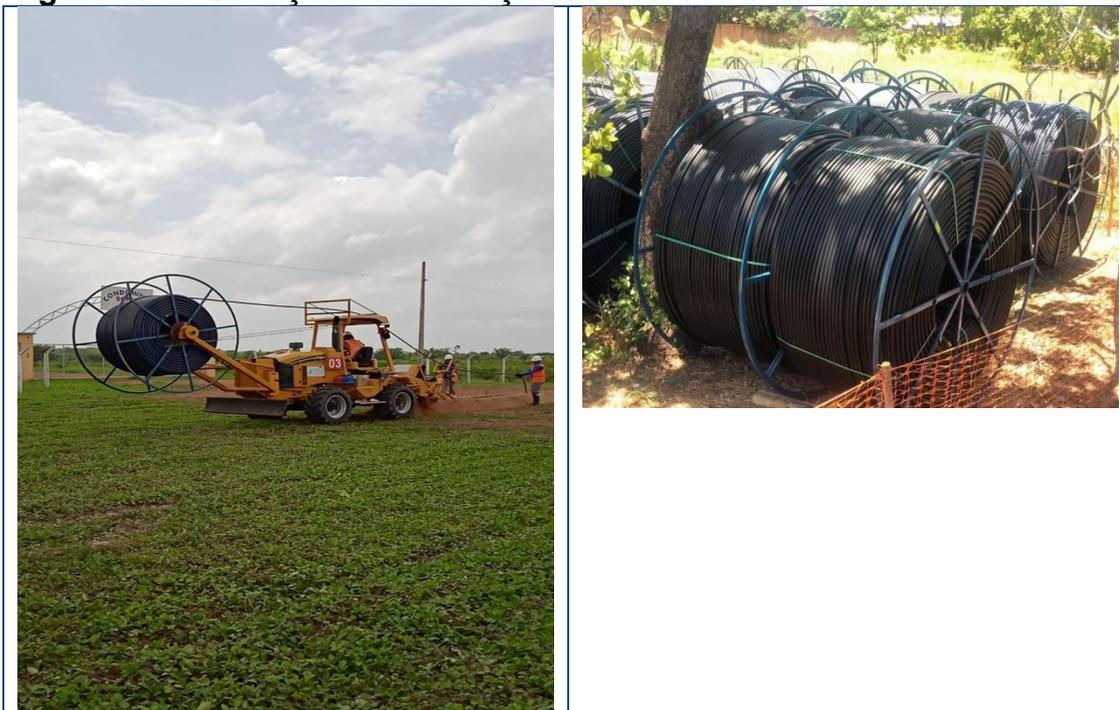
Figura 178 – Serviços de instalação dos dutos do backbone subterrâneo.

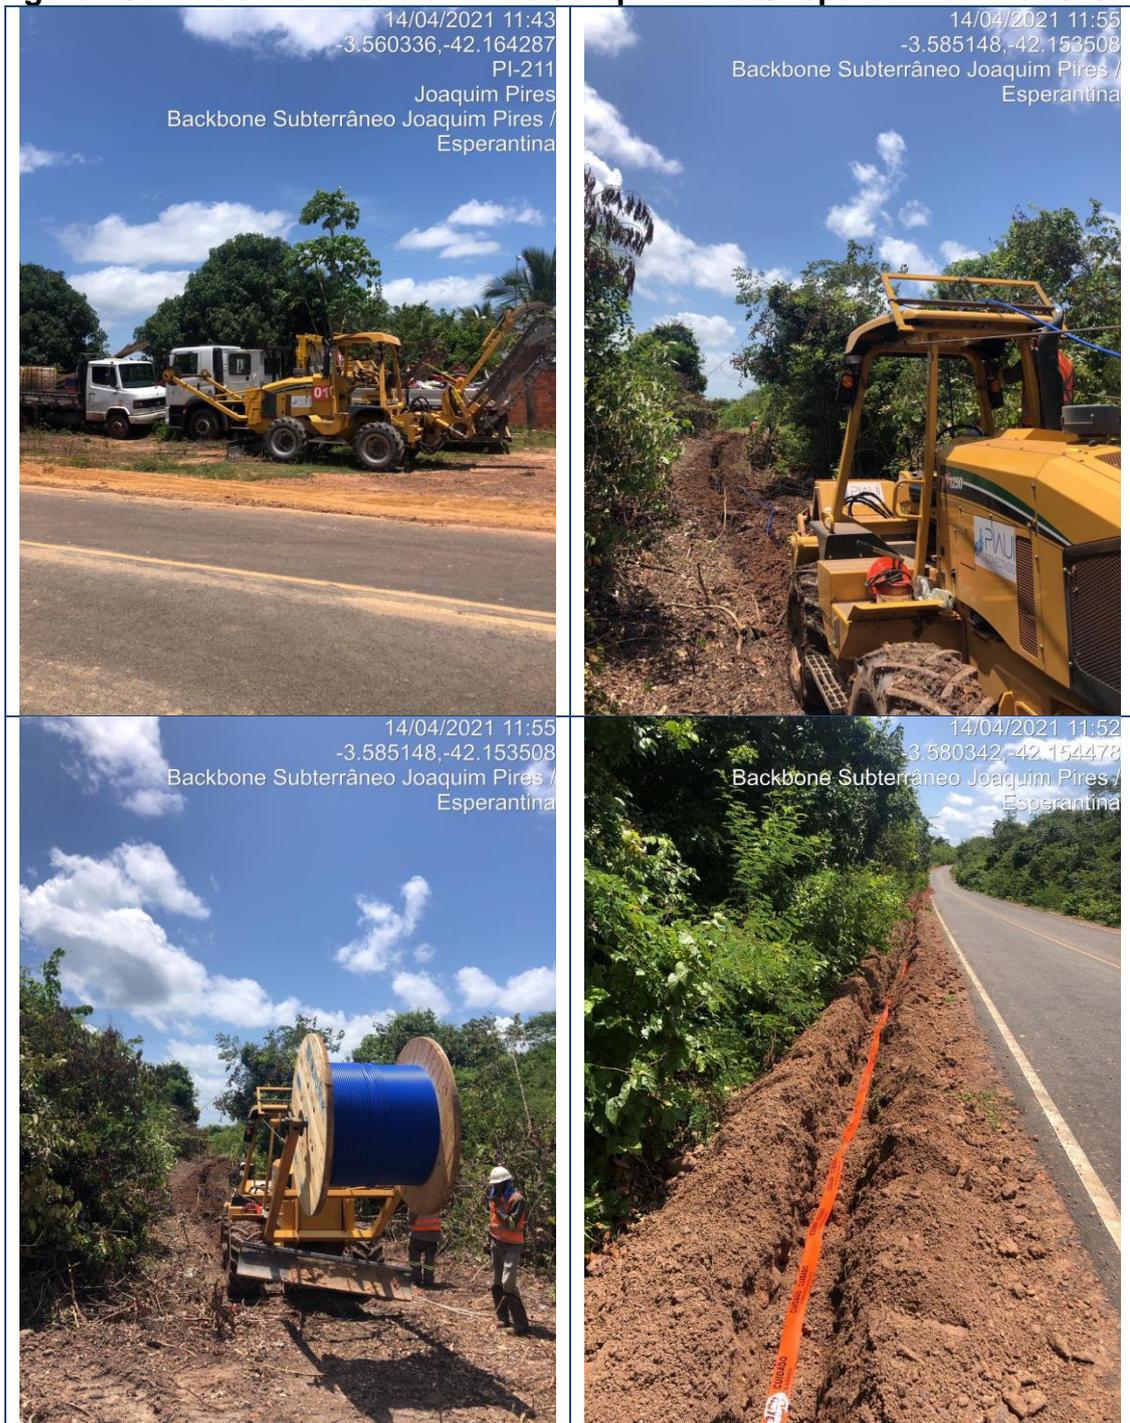
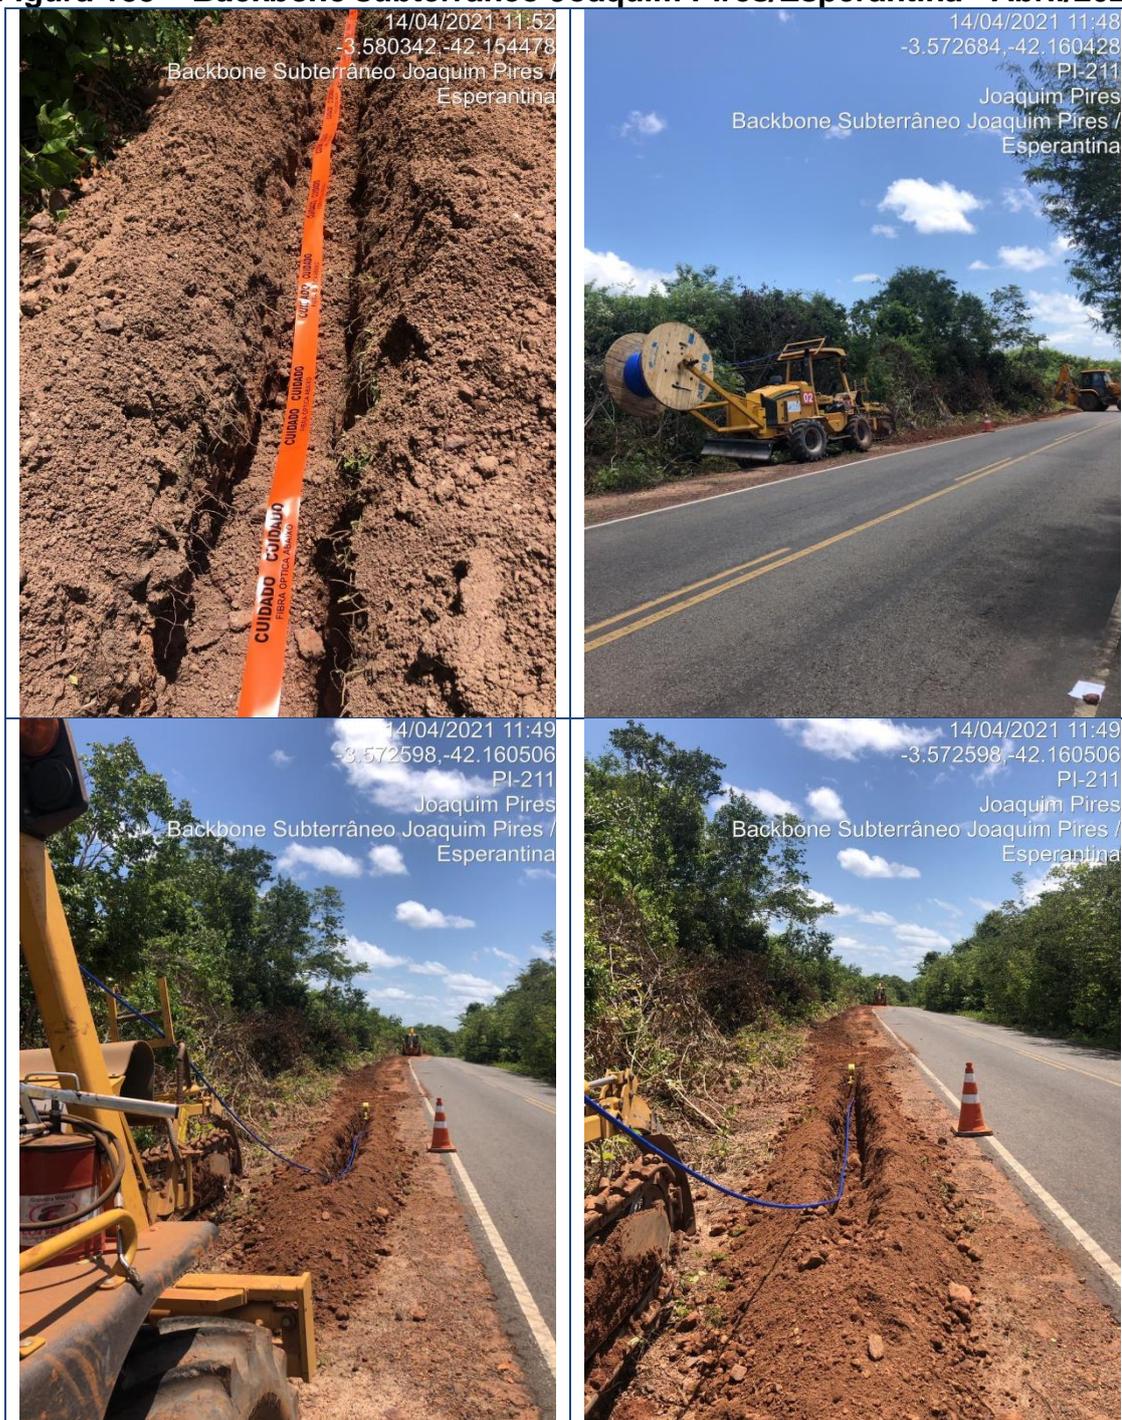
As figuras a seguir apresentam registros fotográficos da vistoria realizada no mês de abril da construção do Backbone subterrâneo no trecho Joaquim Pires/Esperantina.

Figura 182 – Backbone subterrâneo Joaquim Pires/Esperantina - Abril/2020

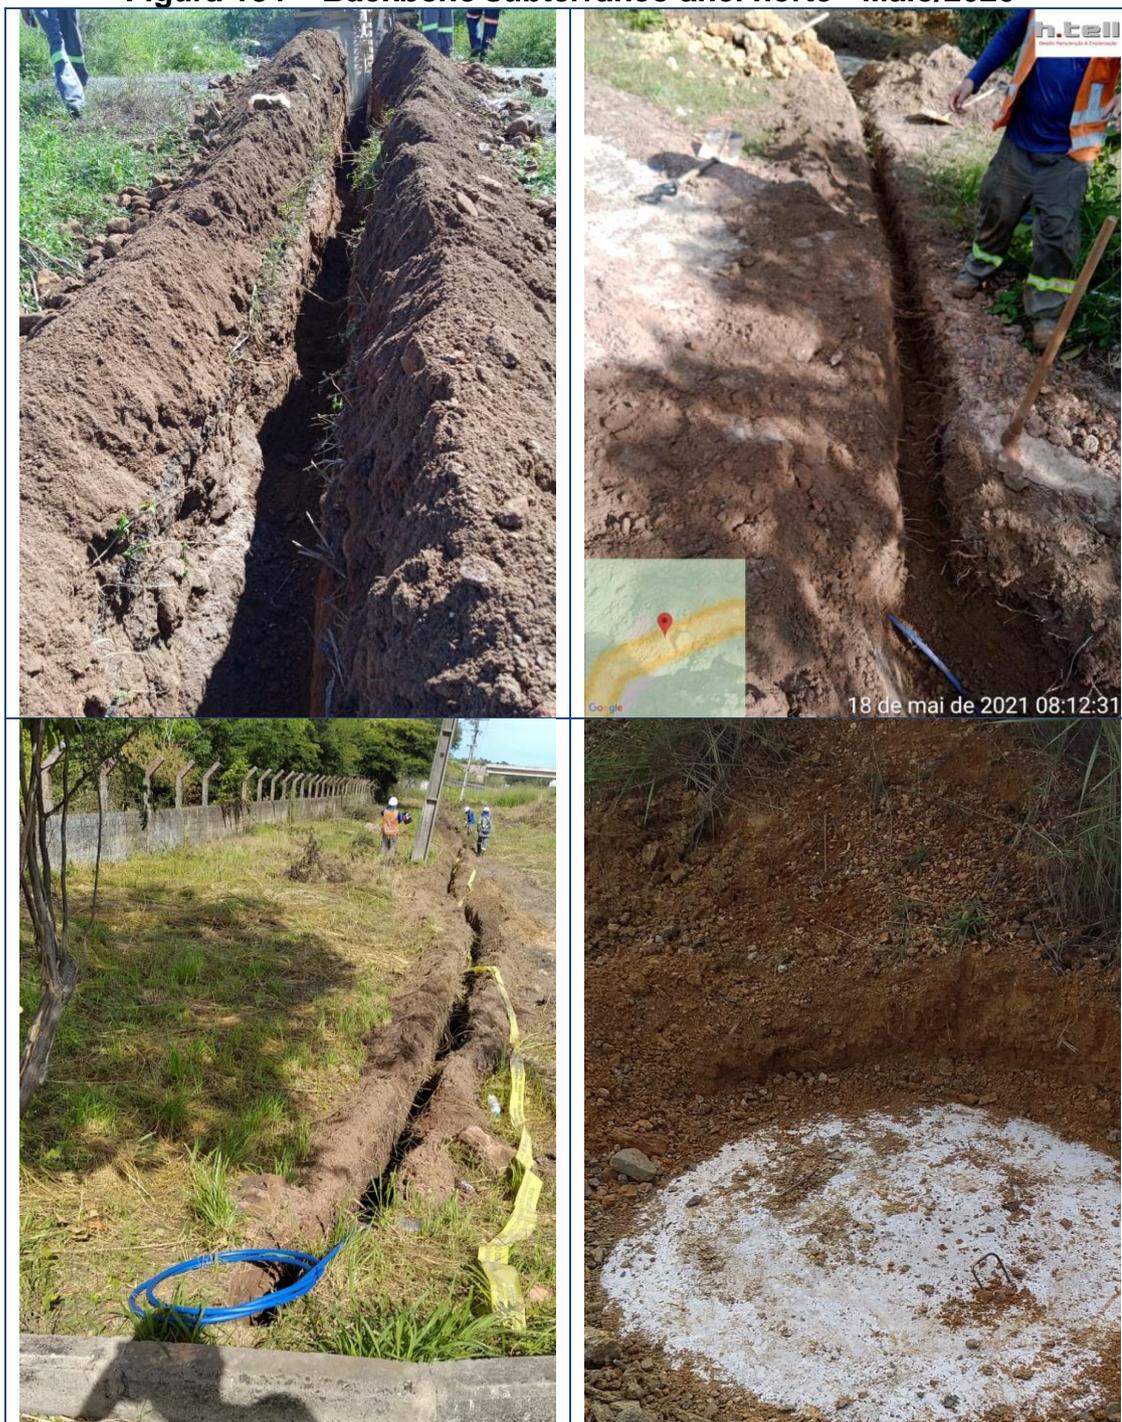
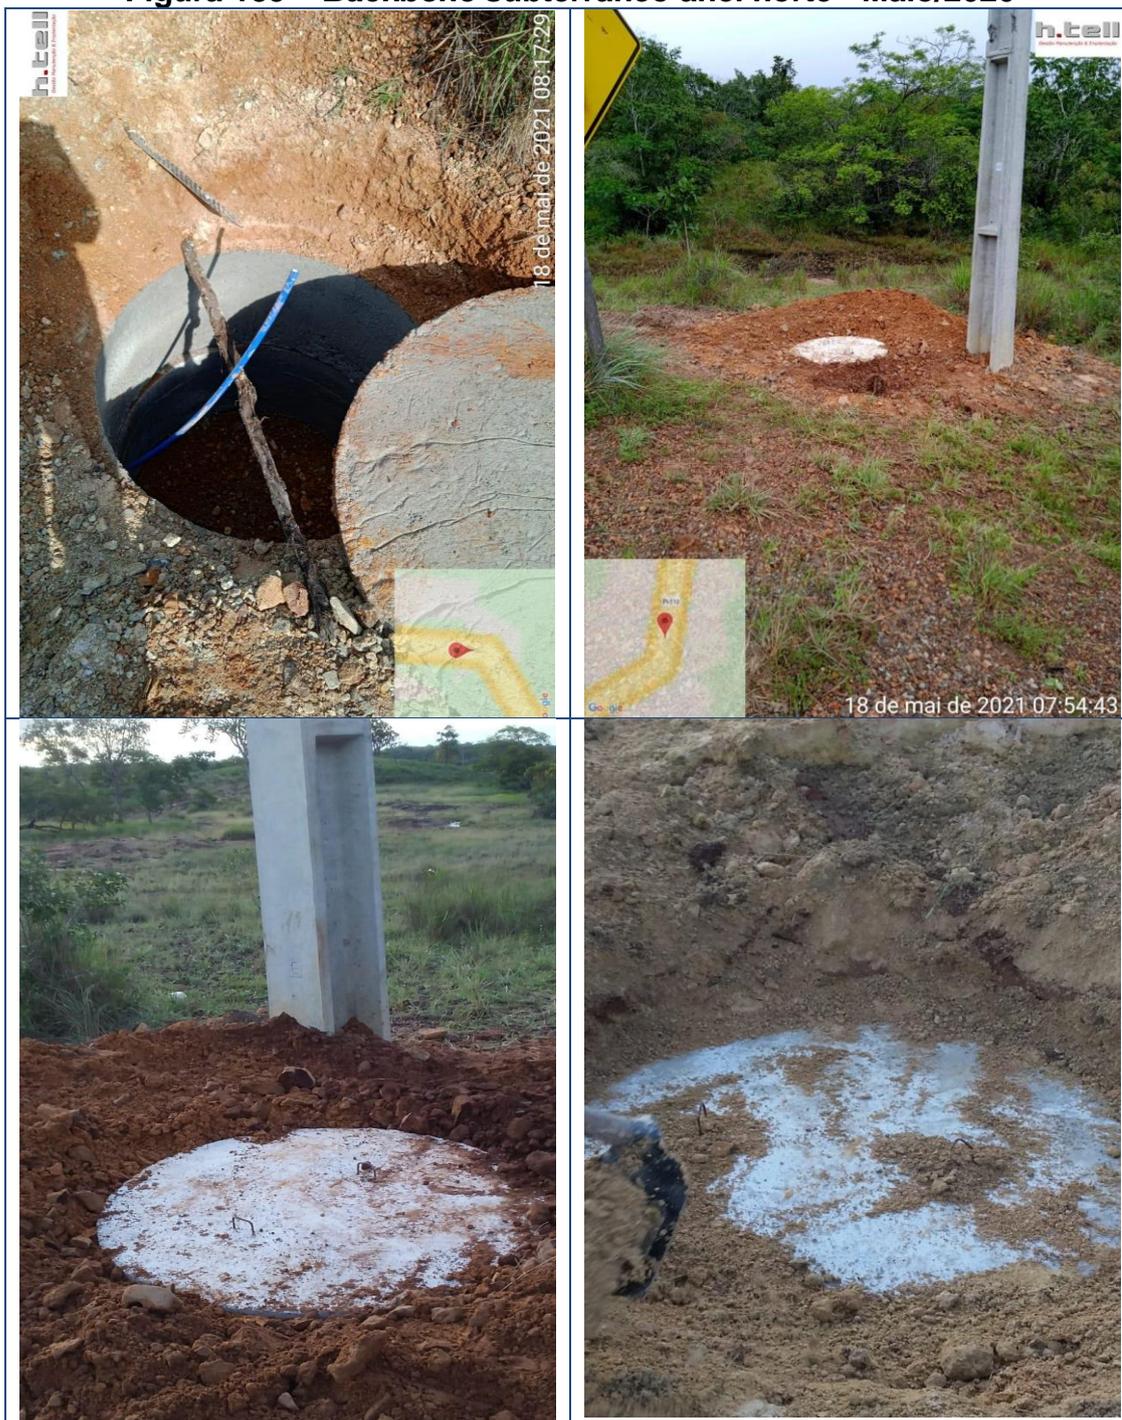
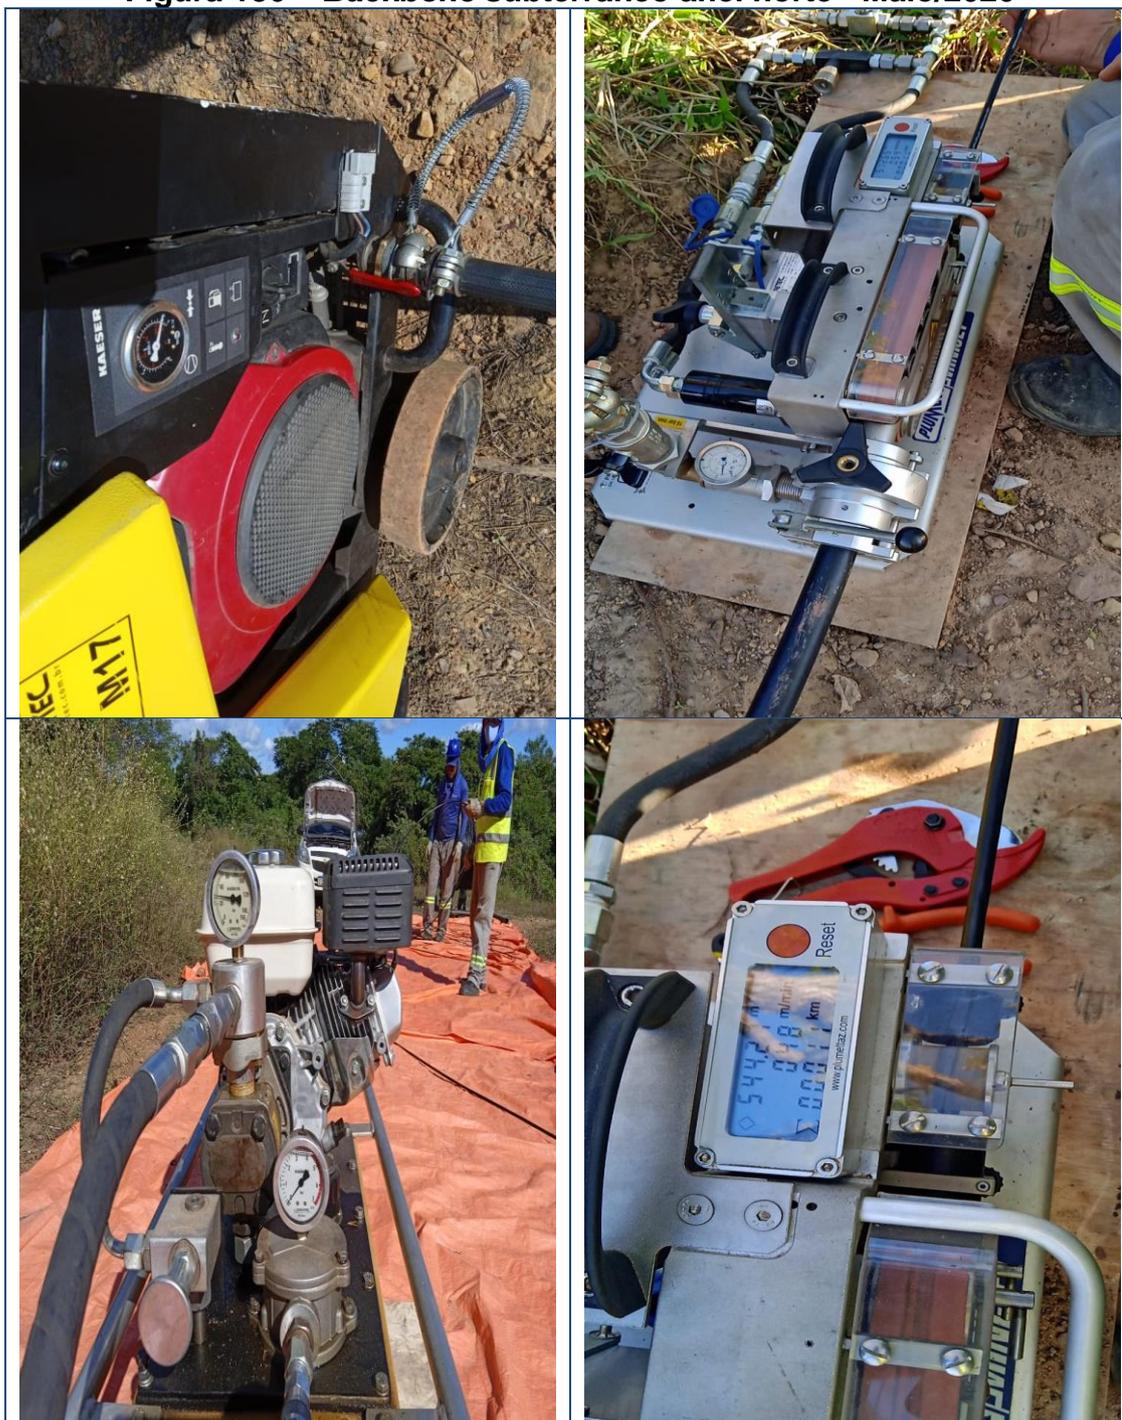
As figuras a seguir apresentam registros fotográficos da construção do Backbone subterrâneo anel norte, no mês de maio.

Figura 184 – Backbone subterrâneo anel norte - Maio/2020
