VERIFICADOR INDEPENDENTE PPP PIAUÍ CONECTADO

RELATÓRIO DE ACEITAÇÃO DE SERVIÇOS 31

Fevereiro/2022

CONTRATO DE PPP nº 01/2018

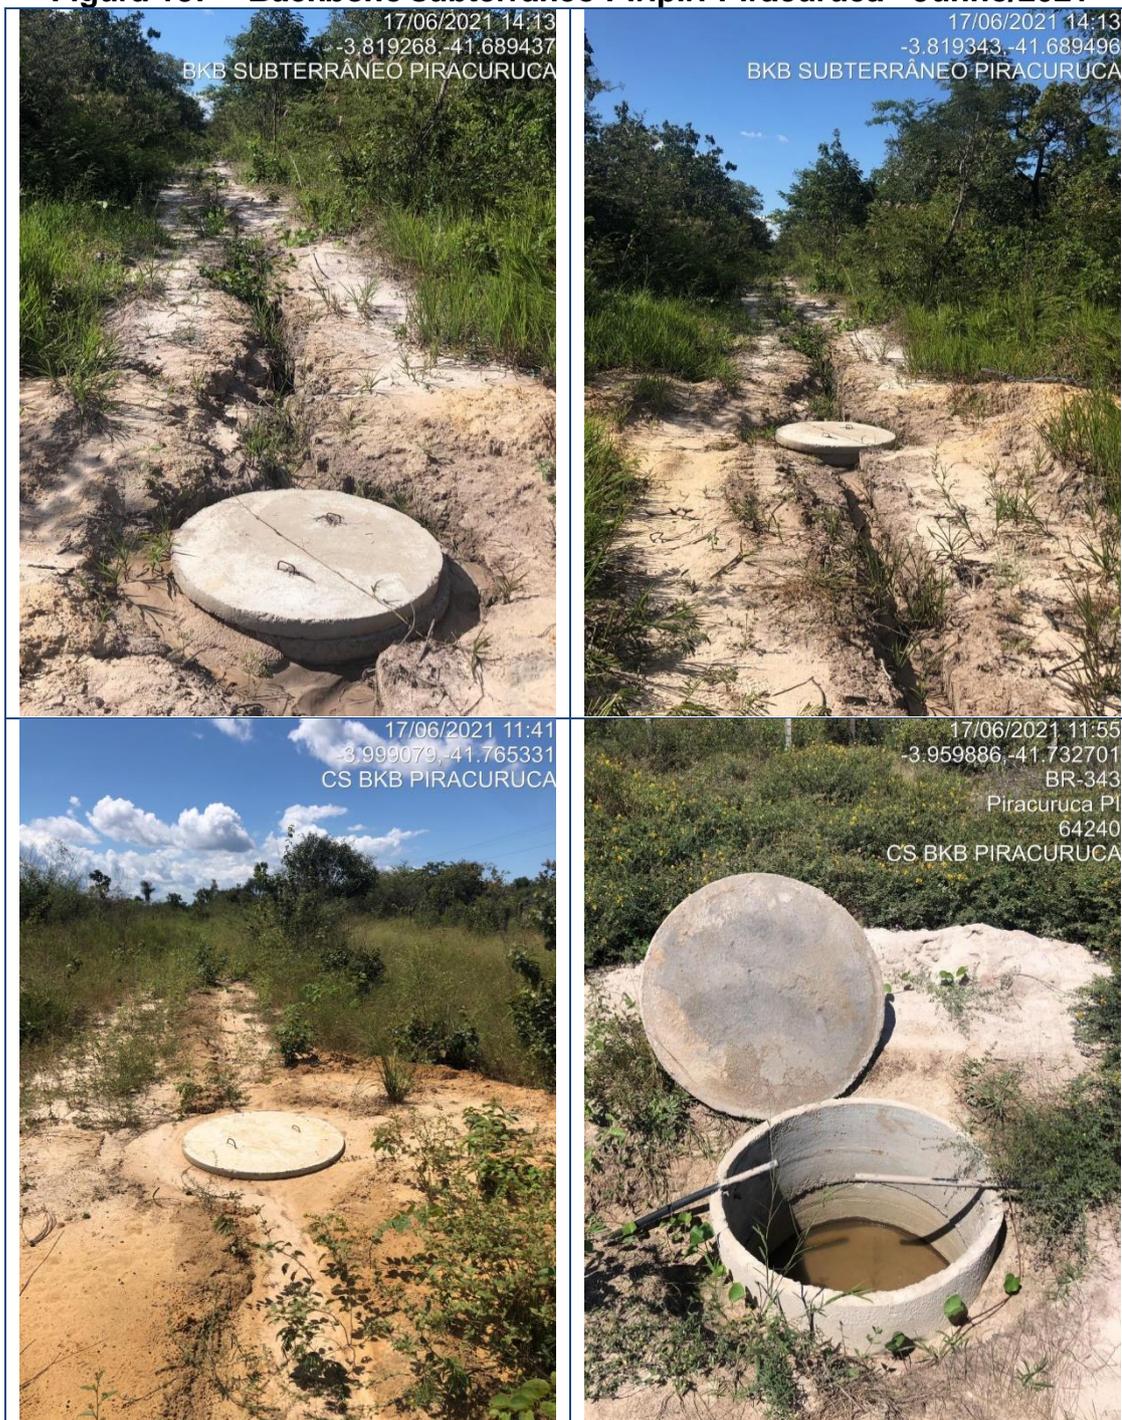
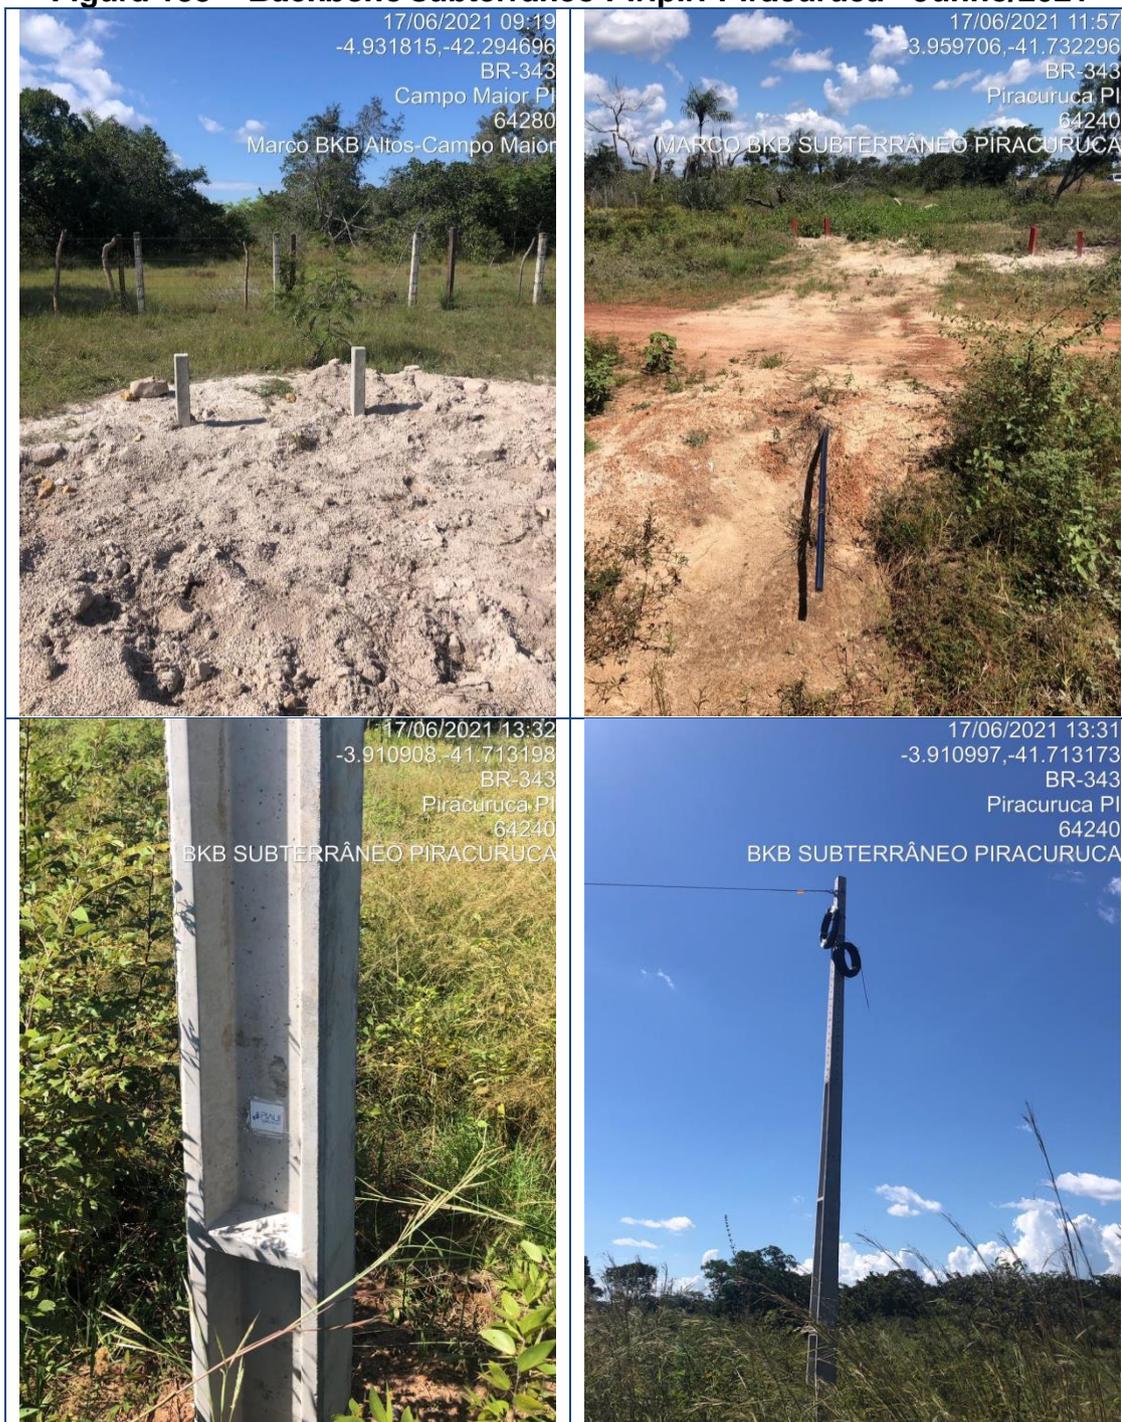
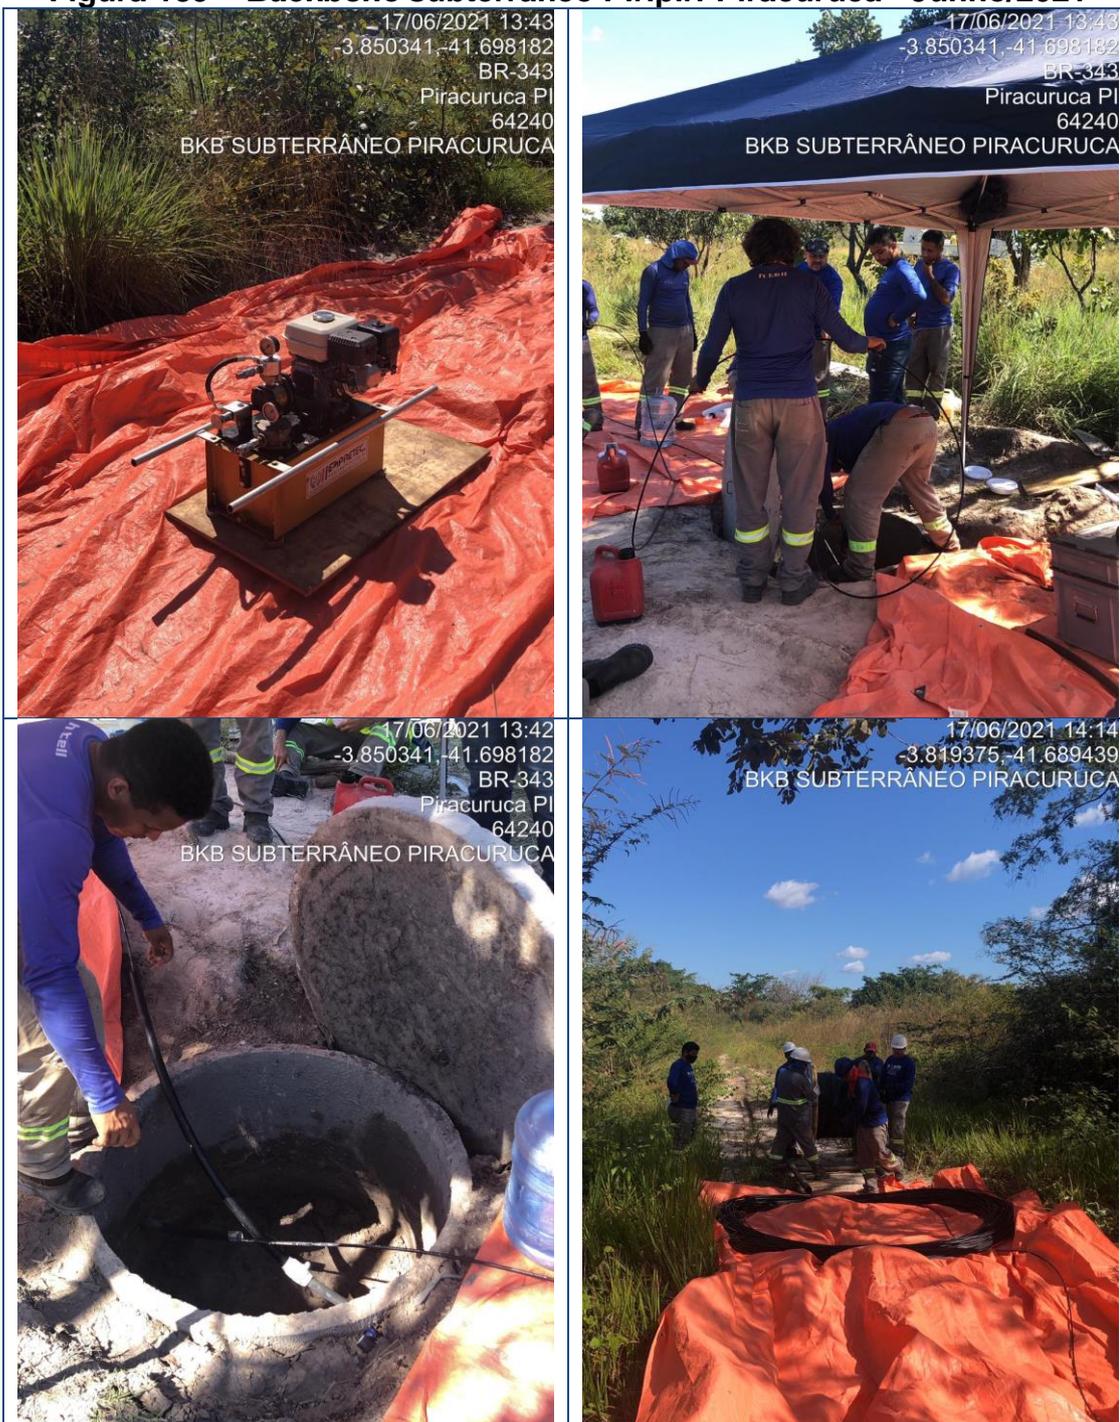
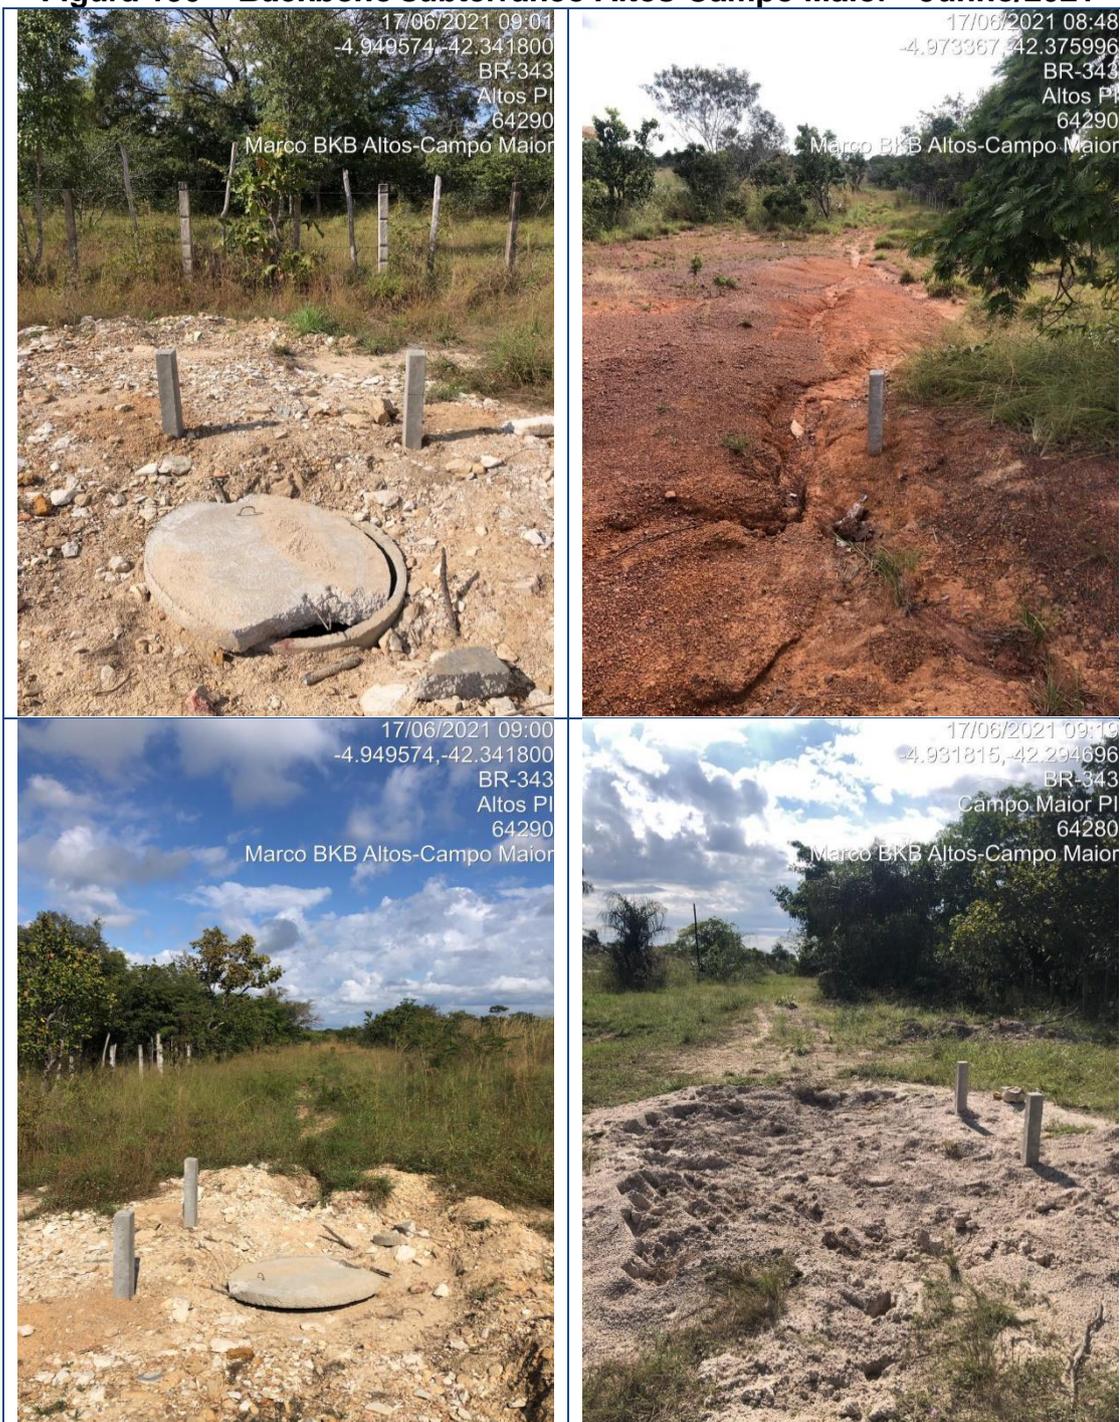
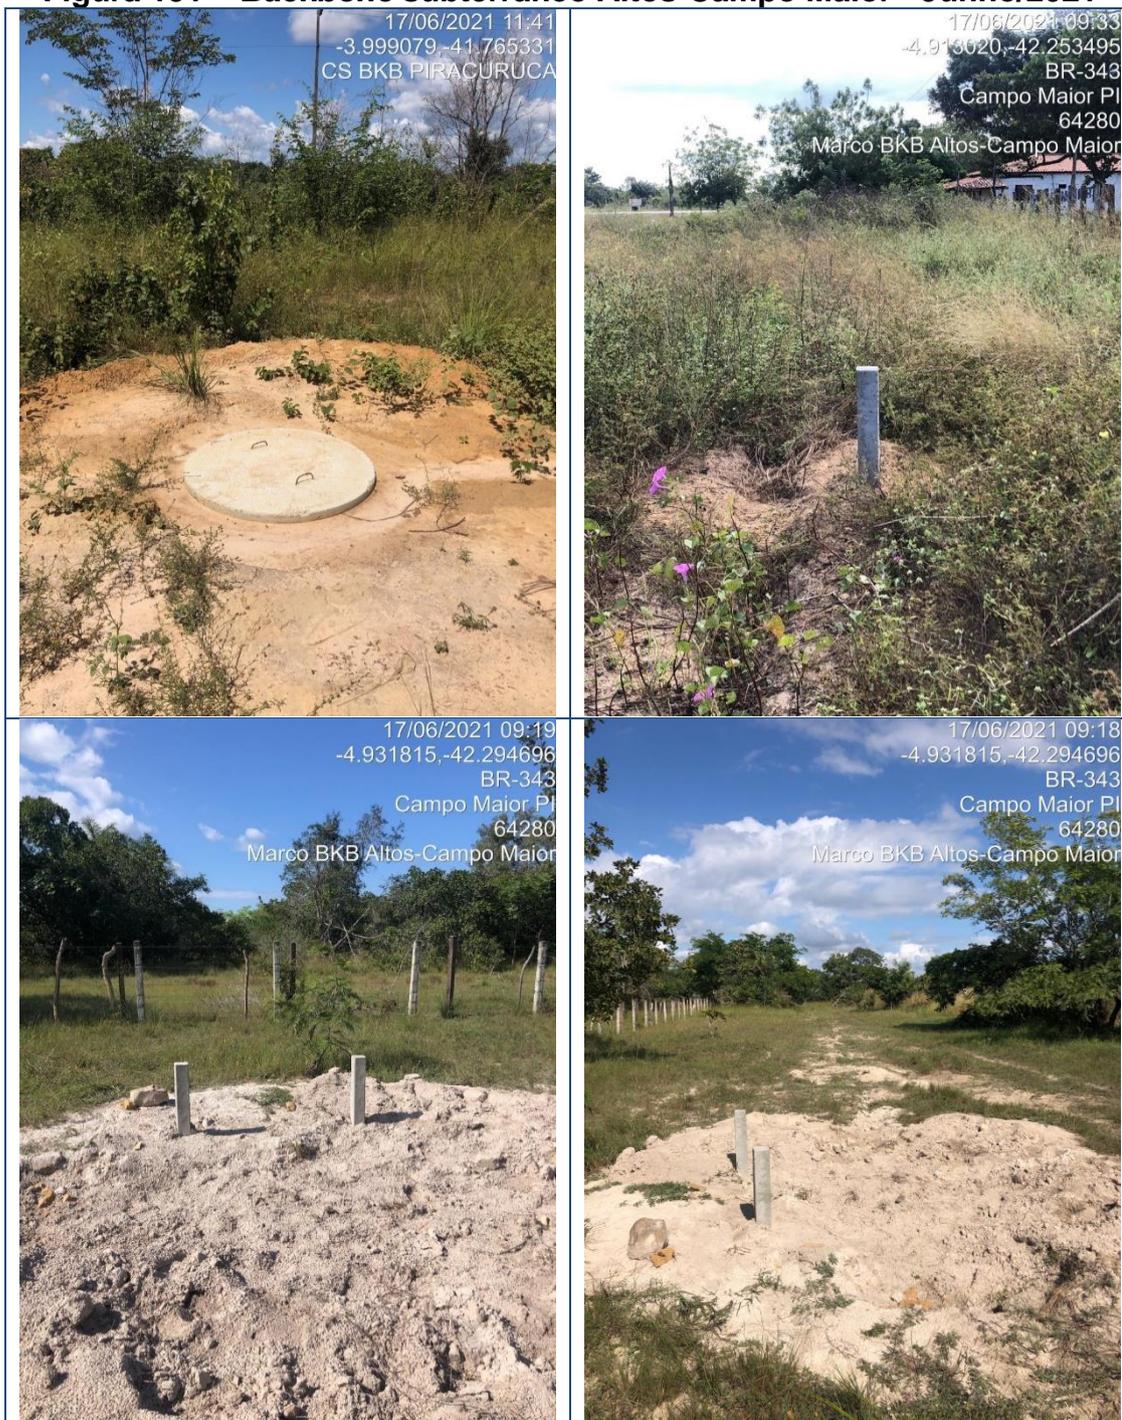
As figuras a seguir apresentam registros fotográficos da construção no mês de junho do Backbone subterrâneo Altos-Campo Maior e Piri-piri-Piracuruca.

Figura 187 – Backbone subterrâneo Piripiri-Piracuruca - Junho/2021

Figura 190 – Backbone subterrâneo Altos-Campo Maior - Junho/2021

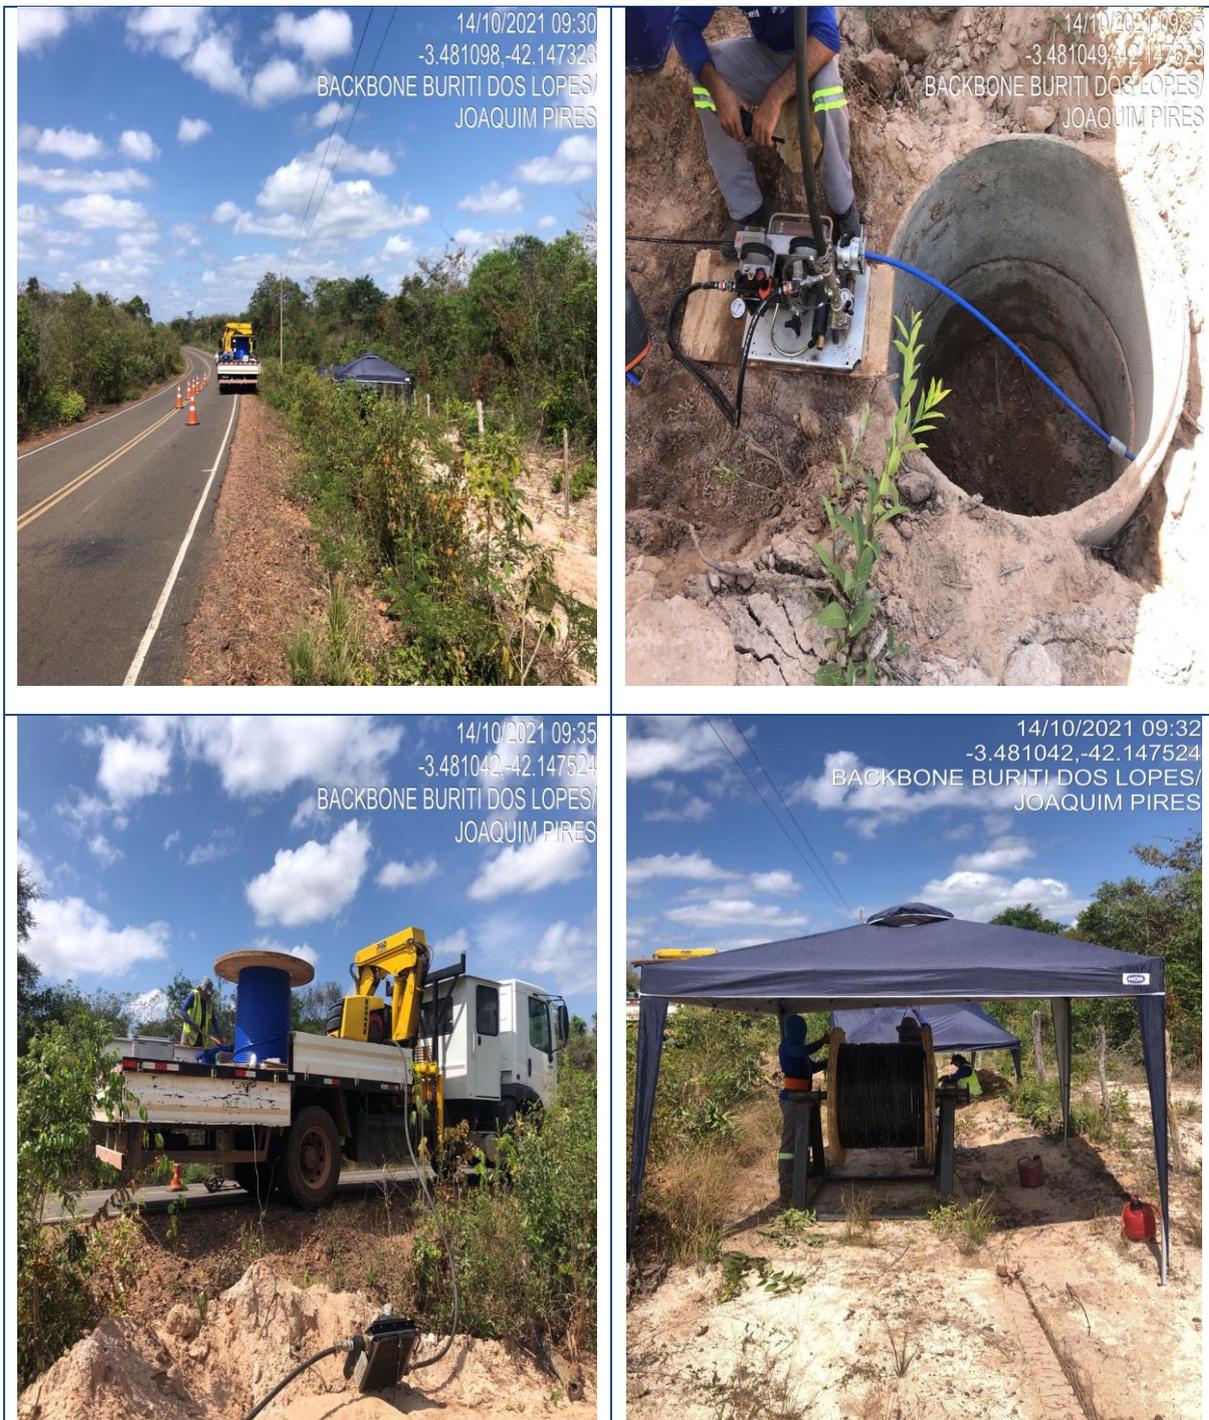
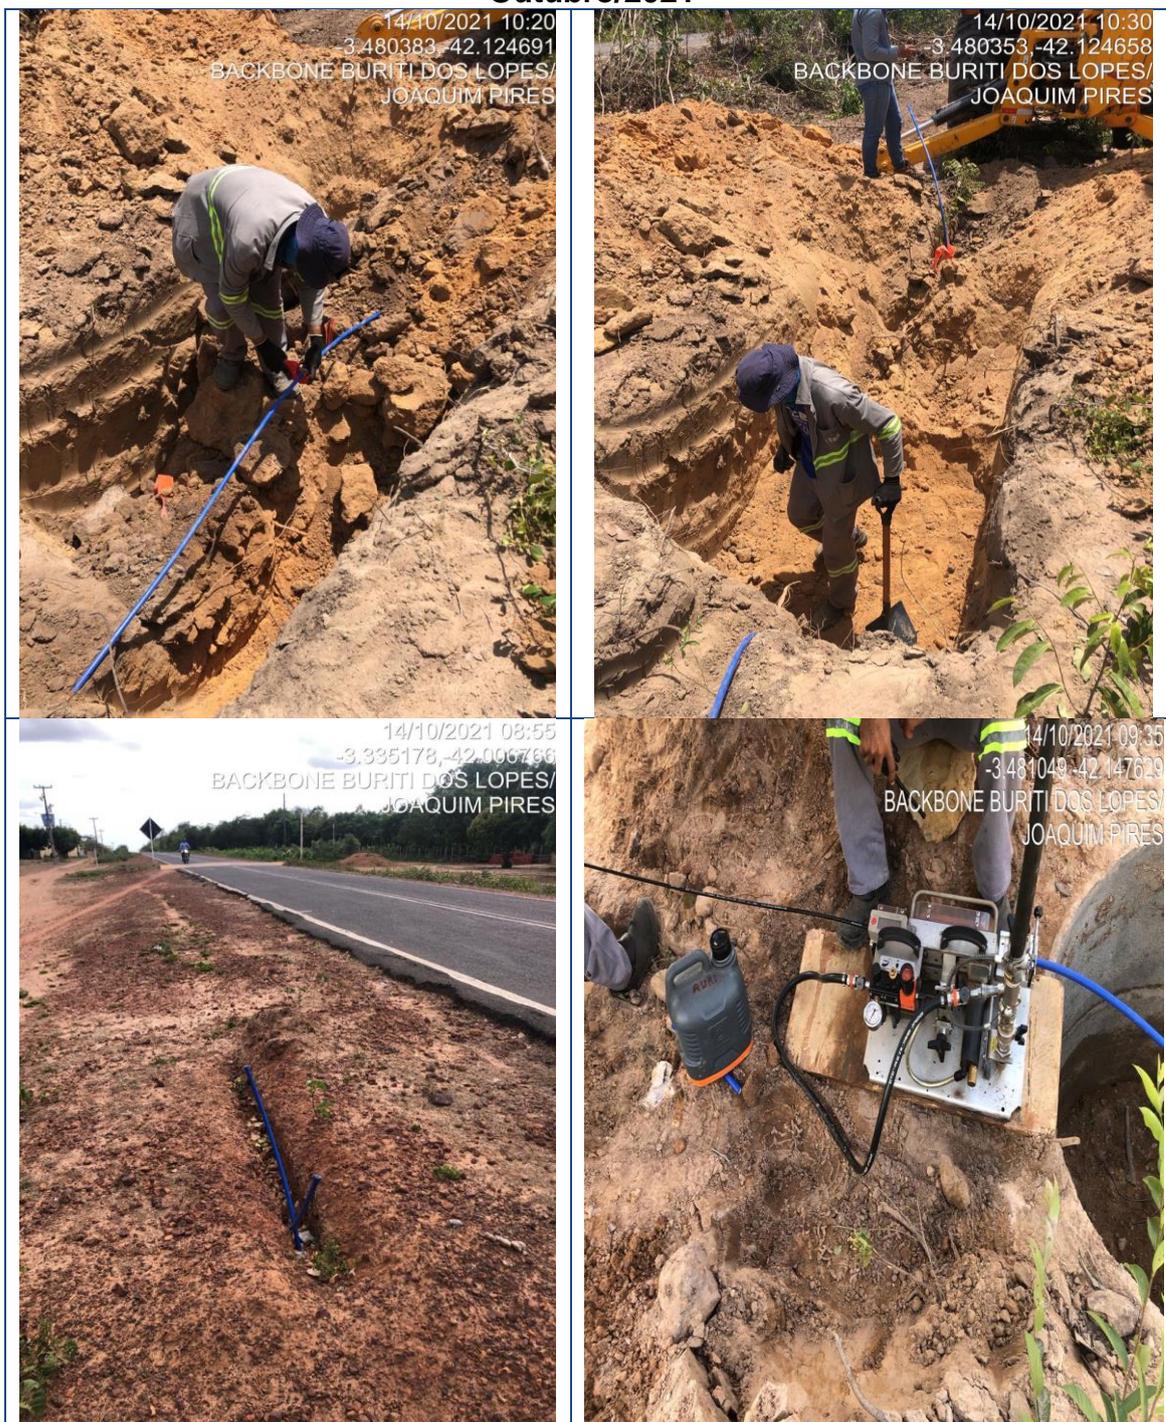
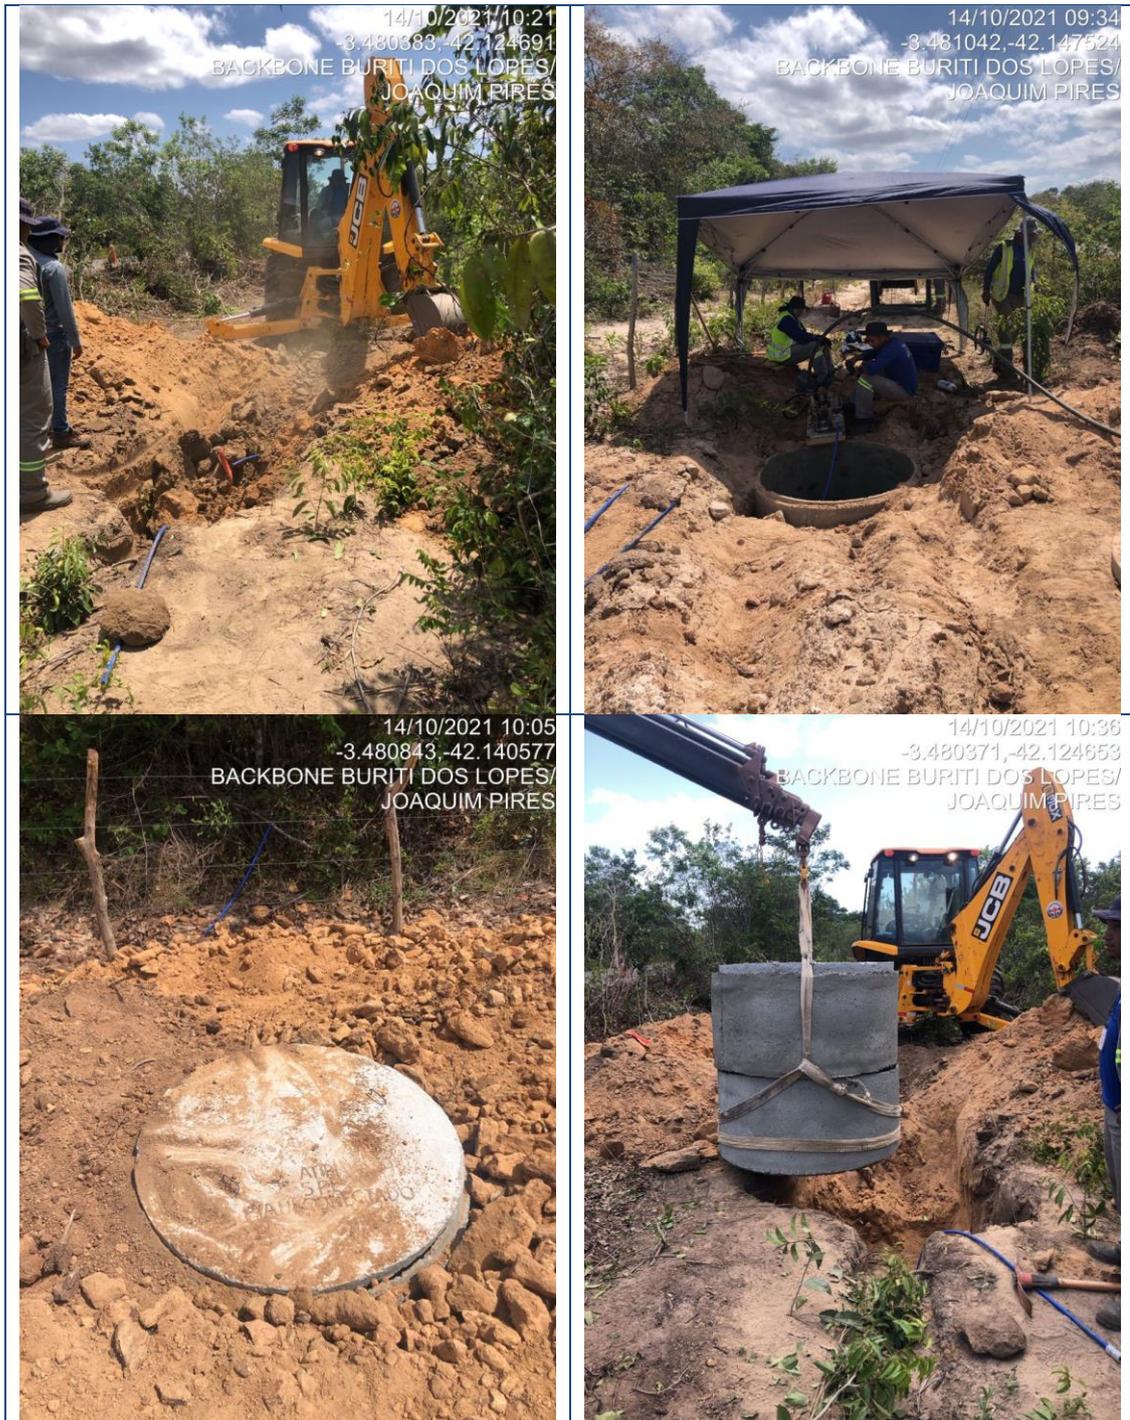
Figura 192 – Backbone subterrâneo Buriti dos Lopes/Joaquim Pires - Outubro/2021
