# PIAUÍ CENTER MODAS

## RELATÓRIO TRIMESTRAL DO CONTRATO DE CONCESSÃO - NOVO PIAUÍ CENTER EXERCÍCIO – JANEIRO A MARÇO DE 2022.

## 7. RELATÓRIO FOTOGRÁFICO

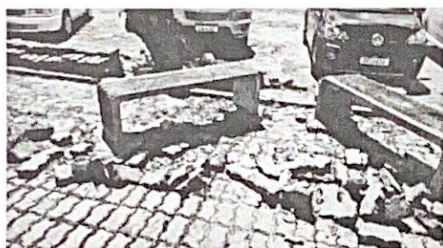
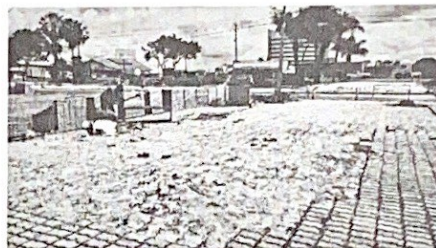
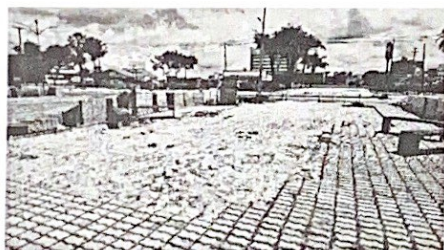
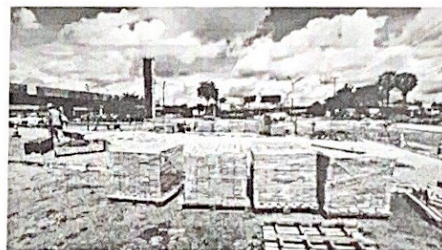
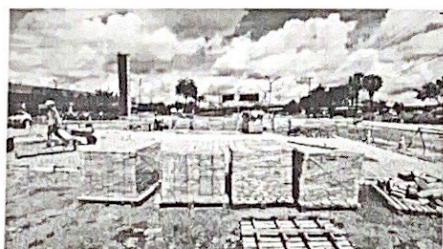
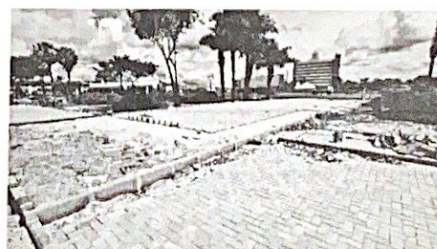
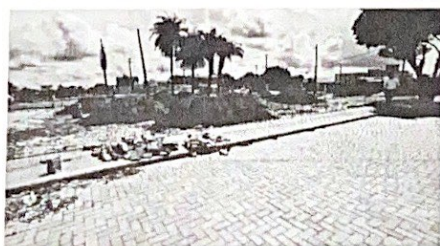
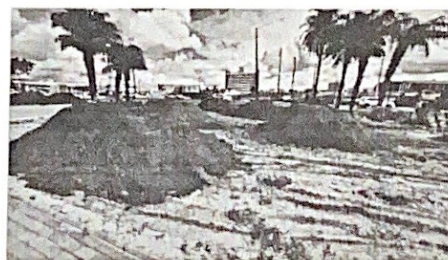
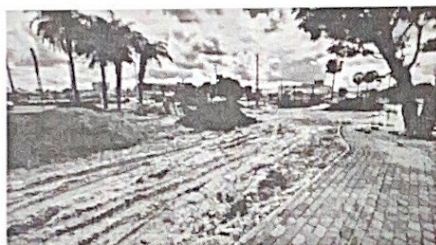
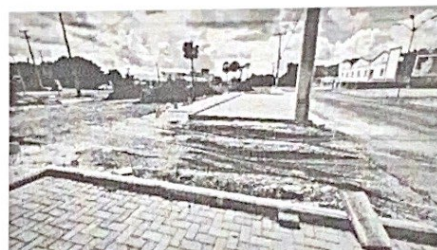
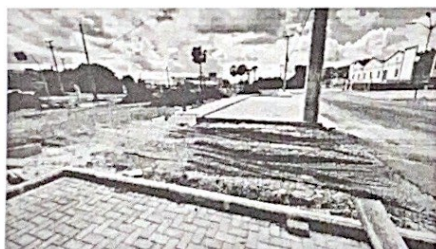
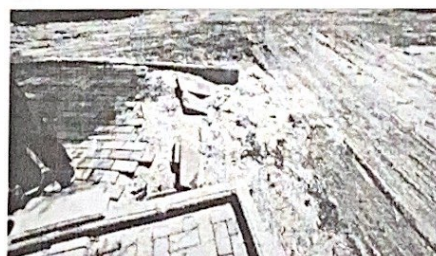
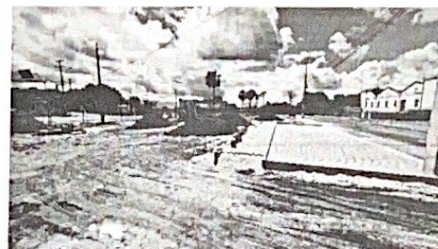
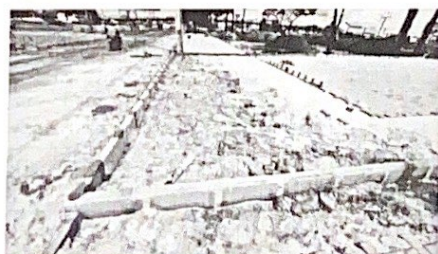
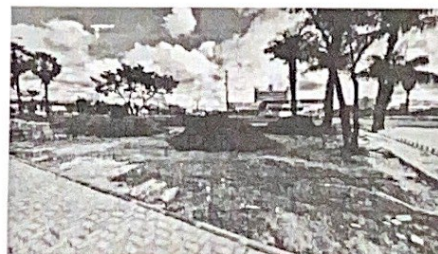
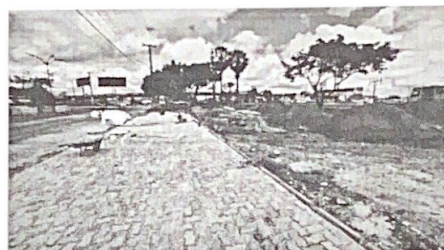
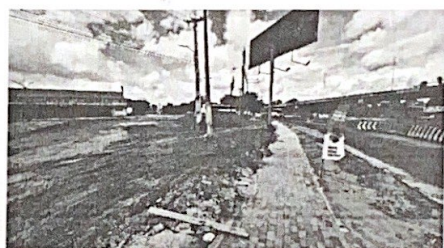
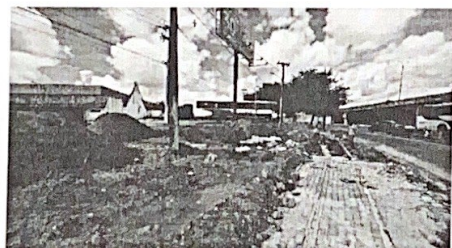
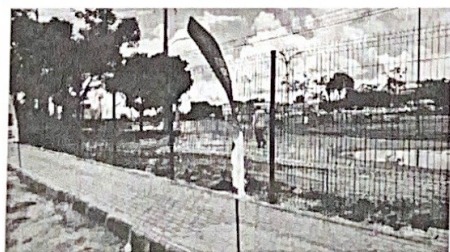
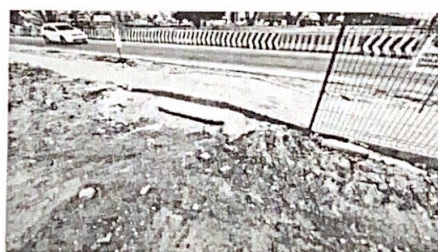
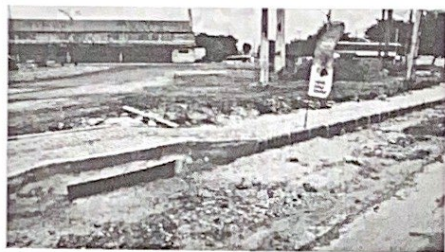
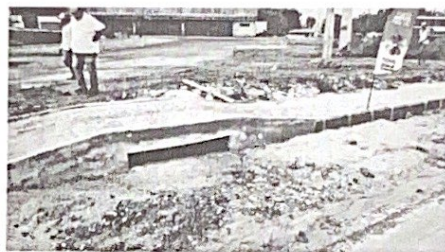
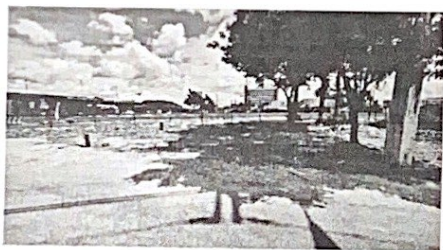
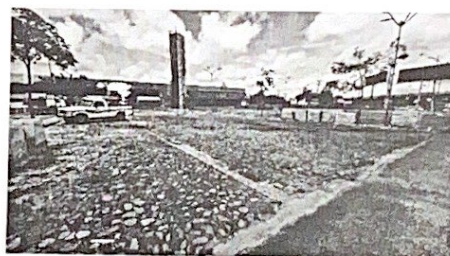
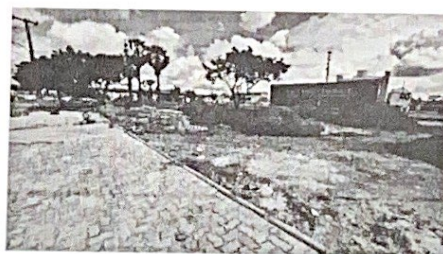
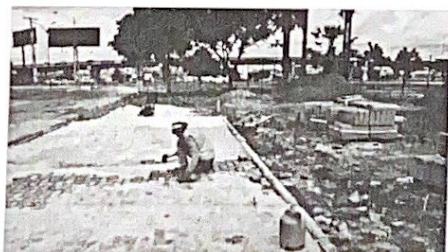
- **ÁREA EXTERNA:**

- **Área Externa e Estacionamento:** Execução dos serviços de capina, limpeza e instalação de iluminação externa, com a instalação de tubulações embutidas no piso, caixas de passagens, condutores, recuperação de calçamento decorrente das escavações das instalações. Remoção dos postes existentes e instalação de 15 postes metálicos, cada um com 4 luminárias de LED de 200w para iluminação na área externa e lateral do estacionamento, para garantir a segurança.

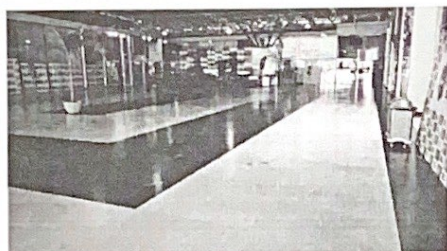
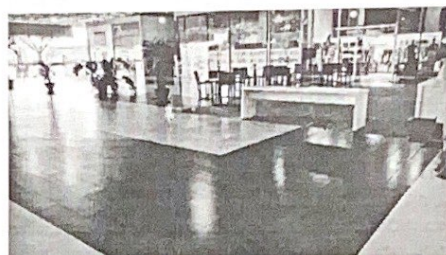
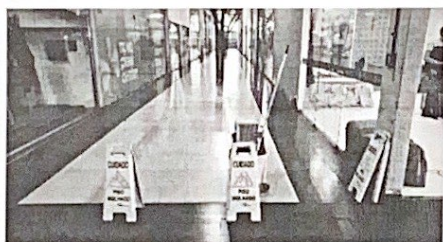
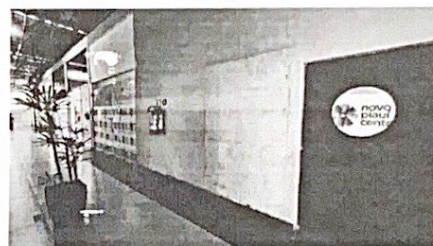
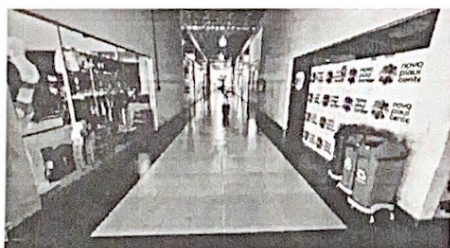
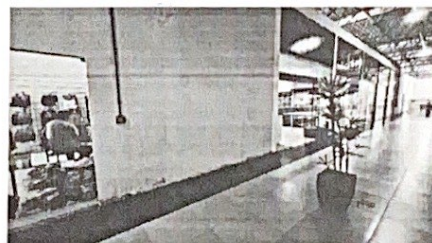
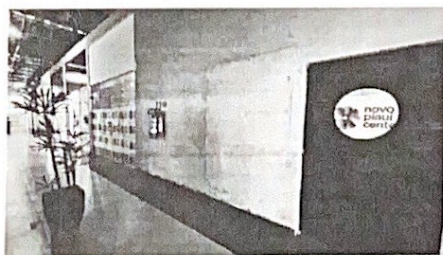
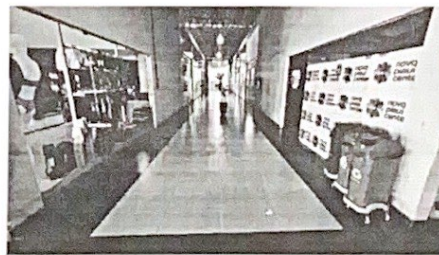
• HALL CENTRAL E CORREDORES:

- **Hall Central e Corredor:** Realização de limpeza e recuperação do piso atual com a aplicação de argamassa de areia e cimento nos pontos de deslocamento das cerâmicas no hall central, limpeza no piso dos corredores entre as lojas e na entrada, limpeza das lojas fechadas com aplicação de comunicação visual. Aquisição de blocos de concreto para instalação do piso intertravado, e de piso de porcelanato para revitalização da área comum do entreposto.

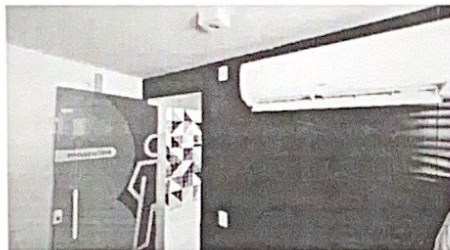
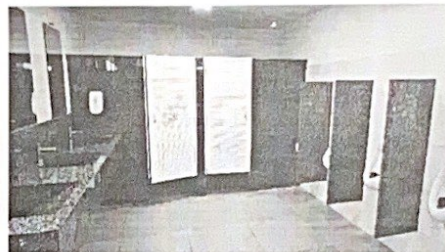
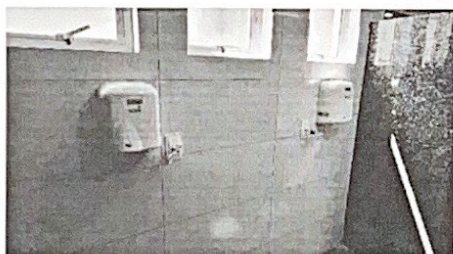
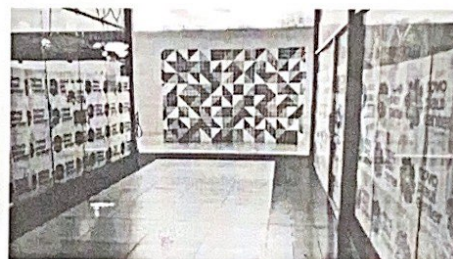
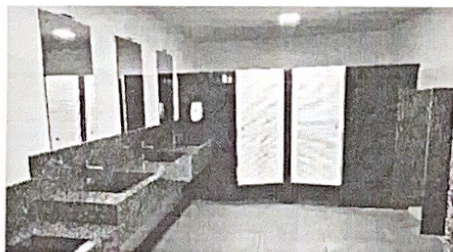
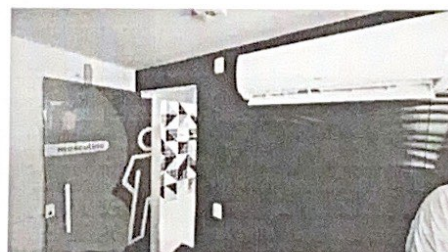
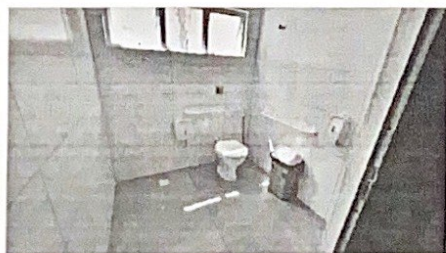
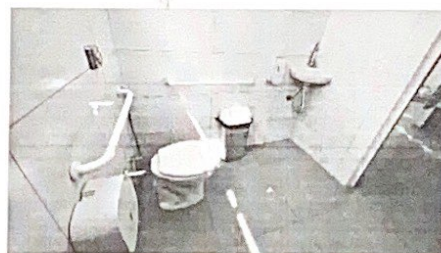
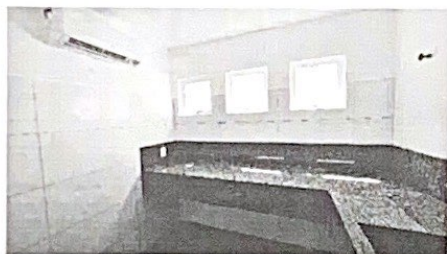
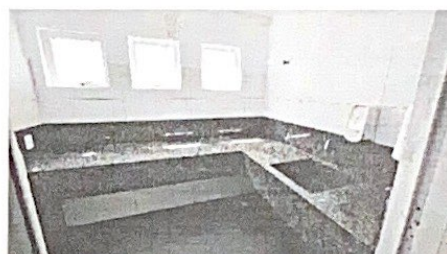
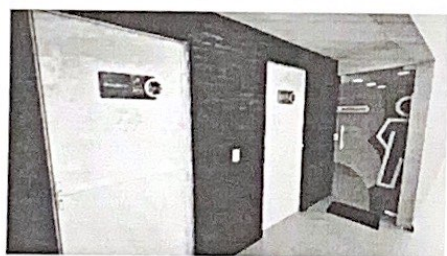
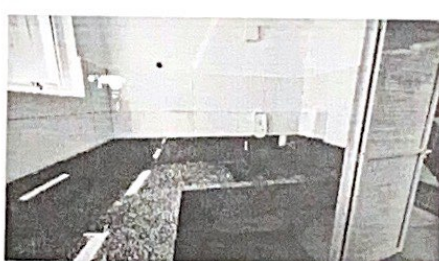
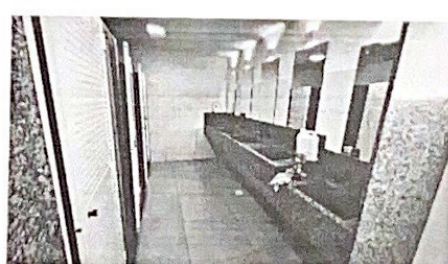
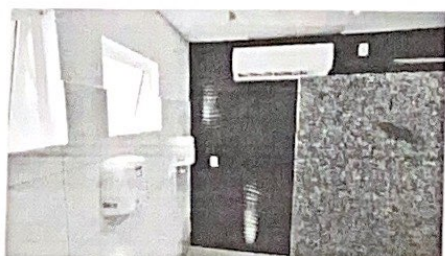
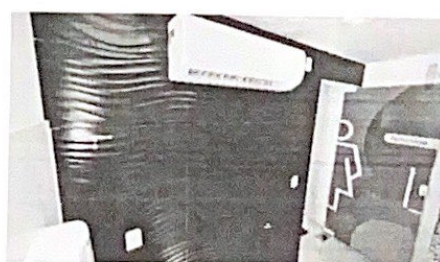
• BANHEIROS:

- **Banheiros:** Realização de reparos e consertos de vazamentos nas torneiras, desentupimento de bacias sanitárias, troca de parafusos nas portas. Ressalta-se que o projeto prevê a instalação de um banheiro com acessibilidade para pessoas com deficiência ou mobilidade reduzida - PNE e a implantação de um fraldário.
