GOVERNO DO ESTADO DO PIAUÍ SECRETARIA DE ADMINISTRAÇÃO DO ESTADO DO PIAUÍ- SEAD-PI SUPERINTENDÊNCIA DE PARCERIAS PÚBLICO PRIVADAS E CONCESSÕES - SUPARC

RELATÓRIO TRIMESTRAL DO CONTRATO 01/2022

Janeiro a março de 2023

Objeto do contrato: contrato de concessão patrocinada dos serviços públicos de administração, conservação, recuperação, manutenção, implantação de melhorias e operação Aeroportuária do Aeroporto de Parnaíba/Prefeito Doutor João Silva Filho (SBPB) e a integralidade do sítio aeroportuário envolvendo a completude da área de concessão.

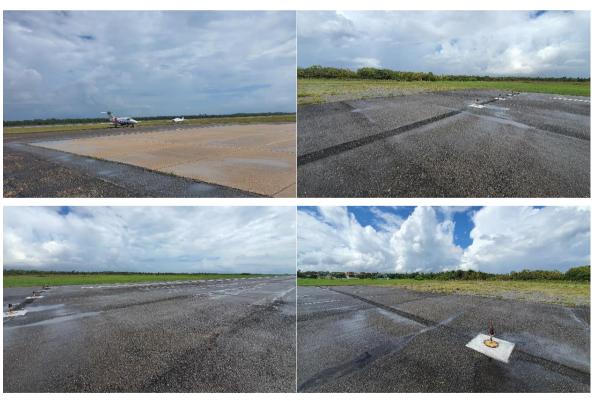
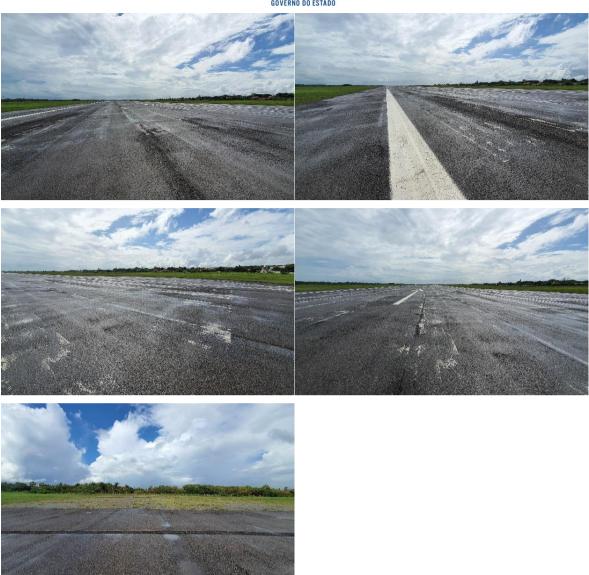
A Equipe foi informada a respeito da condição da pista, principalmente no setor de aterrissagem por conta dos pequenos detritos que se acumulam em decorrência do asfalto que está solto. A concessionária informou que já foi feito alguns reparos na área de decolagem, voo e entrada da aeronave na pista. Importante salientar que a concessionária informou que será feita a expansão da pista, além das seguintes atividades:

- a) Adequação da área para implantação e homologação de RESA com 90x90m, em atendimento ao RBAC n° 154 para operações IFR-NP; (2023)
- b) Construção de nova taxiway para ligar o novo pátio de aeronaves à Pista e Pouso de Decolagem (PPD), com capacidade para aeronaves 3C, conforme RBAC n° 154; (Até 2026)
- c) Recuperação de trechos da Pista e Pouso de Decolagem (PPD), incluindo a sinalização horizontal, visando a melhoria da segurança operacional. Os trechos a serem recuperados já foram identificados por meio de avaliação do PCI; (Até 2026)
- d) Finalização da construção, readequação e homologação de área pavimentada existente à direita do TPS como novo pátio de aeronaves da aviação regular; (Até 2026)

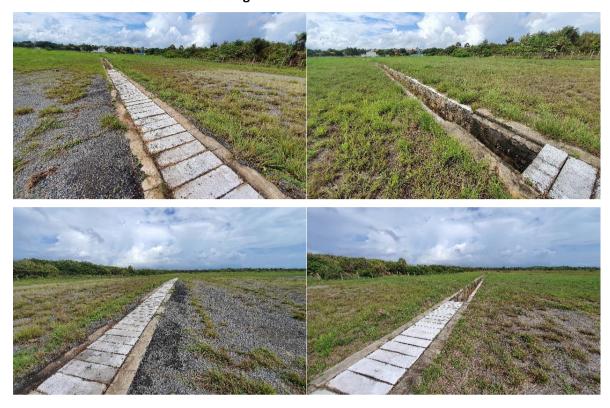
Valas e canaletas de escoamento de água

SRCI 06	EF 153155.03 RBAC 153, 153.215 (b).	NÃO	NÃO	As valas de drenagem encontramse obstruídas. Resposta do OA • Levando-se em consideração que as inconformidades descritas neste item compartilham de causas similares às apresentadas no item 5, é preciso compatibilizar o cronograma previsto para a execução dos serviços de abertura de novos canais de drenagem, de modo que somente com a implementação desse novo sistema será possível solucionar definitivamente os problemas de drenagem da faixa de pista e outras áreas operacionais do aeroporto. De todo modo, não se dispensam as ações mitigadoras que envolvem propriamente a realização de serviços de manutenção e desobstrução de canaletas e valas, conforme demostrado em subseção específica mais à frente.	28/02/2023	SIM	AC	- Ofício AEROPHB nº 17/2022 (SEI nº 7697541) - Relatório de Ações Corretivas e Mitigadoras (SEI nº 7697542) O OA deverá apresentar evidências de ações mitigadoras, até que seja saneada a não- conformidade, respeitando o prazo pactuado com a ANAC.	sim

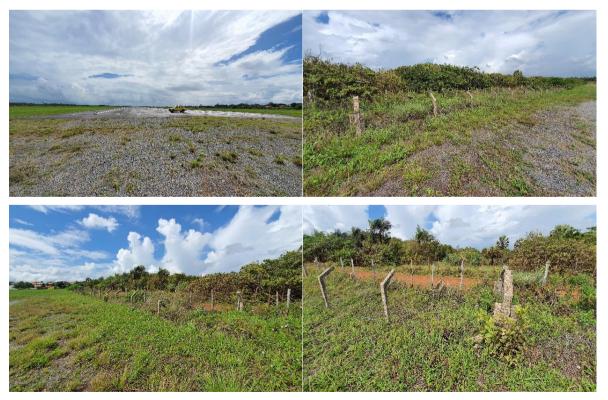
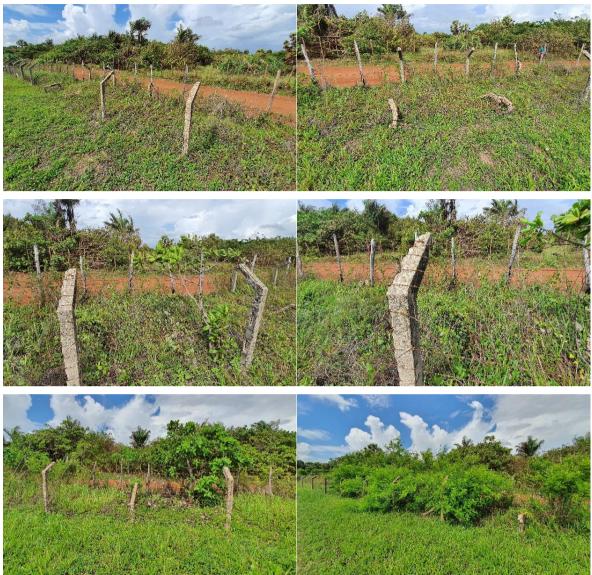
Cercamento

A equipe identificou que algumas regiões do equipamento se encontram com o cercamento derrubado. Até a presente data deste relatório, foram identificados cerca de 500 (quinhentos) metros de extensão de cercamento inexistente.

A concessionária informou que já fez reparos em algumas partes, entretanto, consta ainda regiões abertas. A concessionária, ainda, informou que será feita as seguintes atividades:

- a) Reconstrução de aproximadamente 3.612m e restauração de outros 5.348m dos cercamentos operacional e patrimonial para atendimento à conformidade regulatória; (2023)
- b) Construção de novas vias de serviços internos que facilitem o deslocamento das equipes operacionais para vistoria e patrulhamento do zoneamento de segurança; (Até 2026)

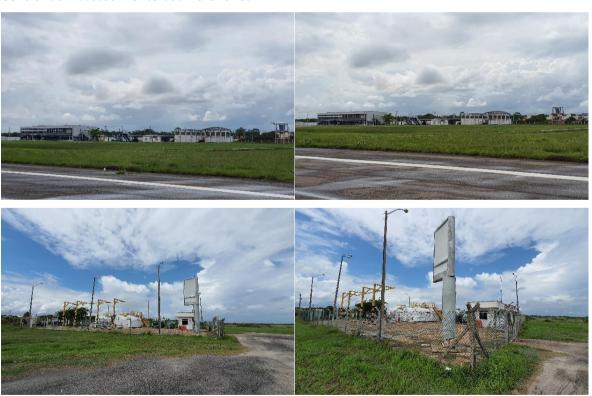
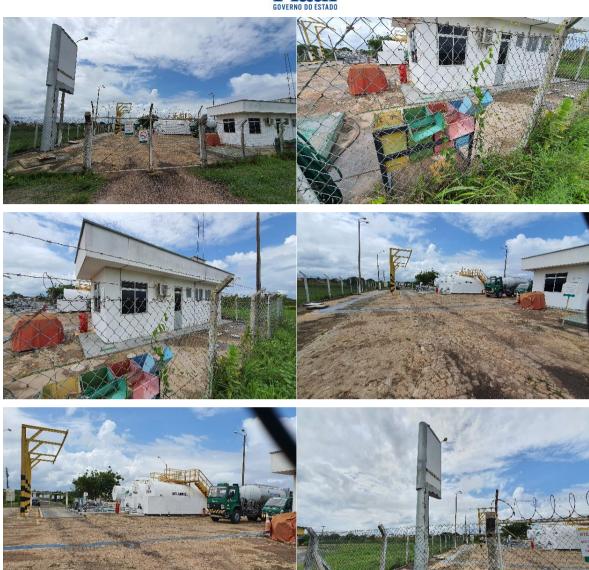
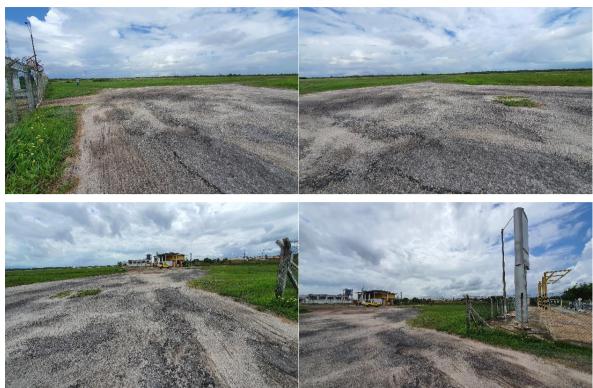
Central de Abastecimento das Aeronaves

A equipe visitou o ponto de abastecimento, sendo informada que a realização do abastecimento é realizada entre uma empresa terceirizada e as linhas aéreas, portanto, não faz jus a essa atividade na concessão. Aa concessionária irá realizar a reforma do acesso ao ponto de abastecimento.

a) Construção de novas pistas de serviço internas que ligam o TPS, a área de oficina, a SCI e o PAA; (2023)

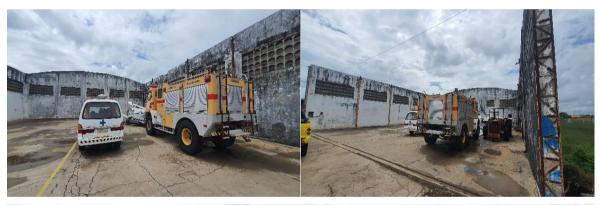
Hangar Desativado

A equipe realizou a visita ao Hangar desativado do Aeroporto. A construção se encontra deteriorada, sem cobertura e armazenando a carcaça de uma aeronave apreendida pela Polícia Federal. A concessionária entrou em contato com o ente para solicitar o descarte correto da aeronave. Até o momento da realização da visita técnica, não houve nenhuma

resposta. Encontra-se ainda uma minivan que será utilizada pela concessionária, necessitando apenas de reparos mecânicos; e um caminhão de bombeiro desativado por falta de reparos mecânicos, porém, a concessionária está buscando orçamento para reutilizar o veículo. A equipe foi informada que o hangar será reconstruído.

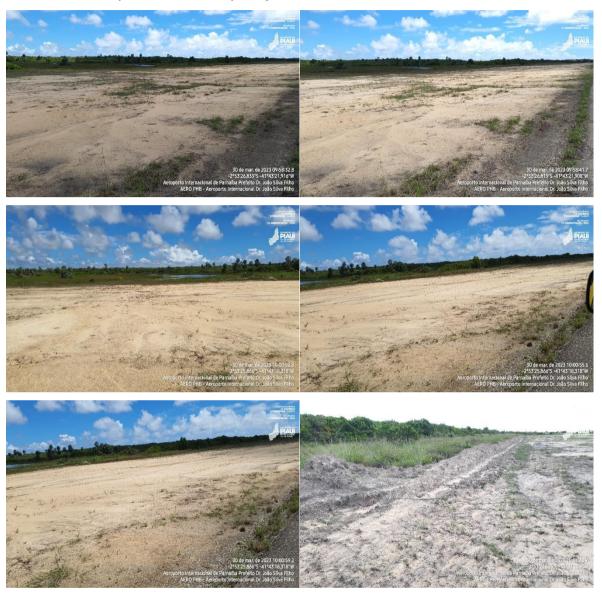
SRCI 07	EF 153152.01 RBAC 153, 153.211 (c)(1)	NÃO	NÃO	A faixa preparada não está totalmente compactada e nivelada com a superfície do pavimento da pista de pouso e decolagem. Existem depressões e outras variações de superfície em região da faixa preparada próxima à cabeceira Resposta do OA: Em atendimento ao RBAC n° 153, subparte E, 153.211, serão executados serviços de nivelamento e compactação da superfície da faixa preparada, nas proximidades da cabeceira 28, após avaliação dos técnicos da concessionária e de empresa especializada a ser contratada pela concessionária. • O prazo proposto é devido ao planejamento necessário para a execução dos trabalhos, tendo em vista a compatibilização com os demais serviços de restauração e manutenção tratados nesse relatório, bem como a minimização das interferências com as operações de aviação.	28/02/2023	SIM	AC	- Ofício AEROPHB nº 17/2022 (SEI nº 7697541) - Relatório de Ações Corretivas e Mitigadoras (SEI nº 7697542) O OA deverá apresentar evidências de ações mitigadoras, até que seja saneada a não- conformidade, respeitando o prazo pactuado com a ANAC	sim

A Concessionária já realizou um mapeamento das regiões da faixa preparada que apresentam desnivelamento e problemas de compactação.

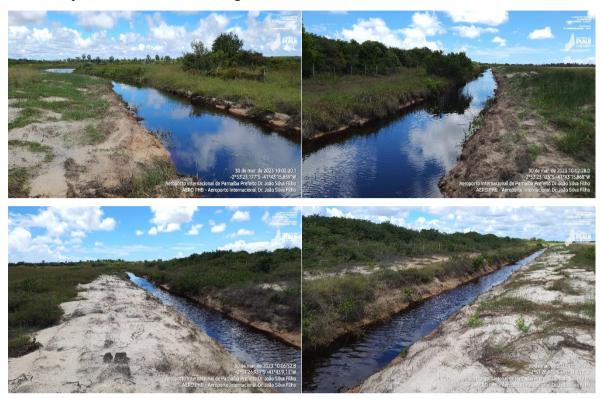
Desobstrução das canaletas de drenagem

GOVERNO DO ESTAD					
SRCI 06	153155.03	NÃO	Sim (Parciais)	As valas de drenagem encontram-se obstruídas. Resposta do OA: A Concessionária já havia iniciado os serviços rotineiros de roçagem na área operacional e atualmente está desempenhando as atividades de desobstrução das canaletas de drenagem, tendo concluído os trabalhos na cabeceira 10 e iniciado a desobstrução na região da cabeceira 28	28/02/2023	SIM	AC	O OA deverá apresentar evidências de ações mitigadoras, até que seja saneada a não- conformidade, respeitando o prazo pactuado com a ANAC.	foi feita a desobstrução das vlaas e canaletas da 28
SRCI 07	153152.01	NÃO	NÃO	A faixa preparada não está totalmente compactada e nivelada com a superfície do pavimento da pista de pouso e decolagem. Existem depressões e outras variações de superfície em região da faixa preparada próxima à cabeceira Resposta do OA: A Concessionária já realizou um mapeamento das regiões da faixa preparada que apresentam desnivelamento e problemas de compactação. Atualmente o processo se encontra em fase de orçamento de maquinário pesado e mão-de-obra, com previsão do início dos serviços para dezembro Foi contratado levantamento topográfico de diversas áreas operacionais do aeroporto, inclusive da faixa preparada, com o intuito de identificar as diferenças de altitude entre os pontos. Tal avaliação é primordial para o planejamento do nivelamento da faixa preparada.	28/02/2023	SIM	AC	O OA deverá apresentar evidencias de ações mitigadoras, até que seja saneada a não- conformidade, respeitando o prazo pactuado com a ANAC	foi feito o nivelamento
