# RELATÓRIO TRIMESTRAL

CONTRATO Nº 01/2021

CENTRO DE CONVENÇÕES DE TERESINA

SPE CENTRO DE CONVENÇÕES DE TERESINA S/A

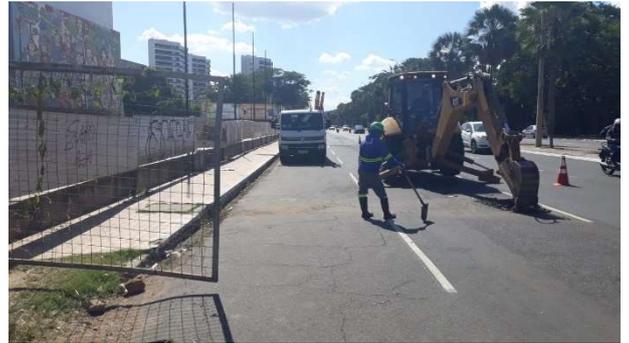
**Figura 26**

30-06-2021 às 14h01 - Empresa concessionária Águas de Teresina fazendo instalação de esgoto do pavilhão.

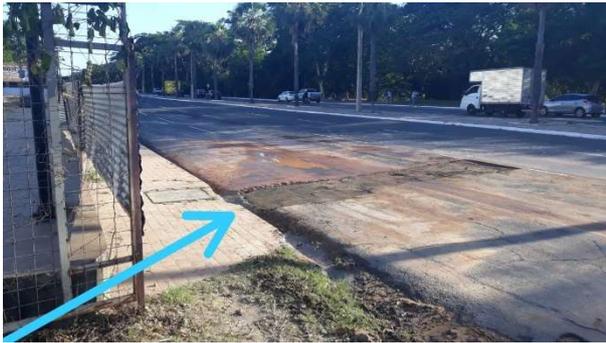
**Figura 31**

01-07-2021 às 07h19 - Finalizada implantação do esgoto.

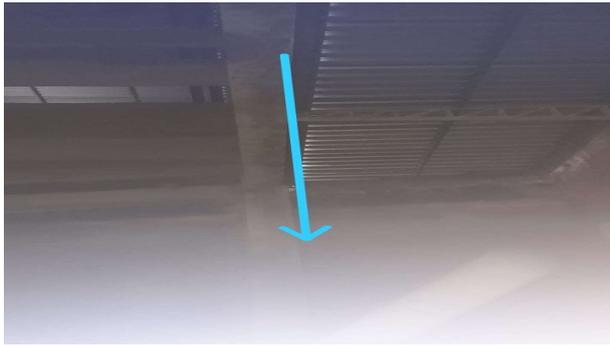
**Figura 37**

02-07-2021 às 07h50 - Tivemos período de 10 horas de chuva , segue pontos de goteira , acima área de palco auditório.

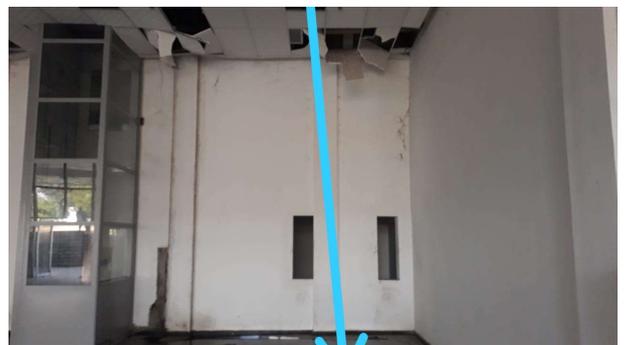
**Figura 40**

02-07-2021 às 08h14 - Goteira no Hall( na interligação parede de auditório.

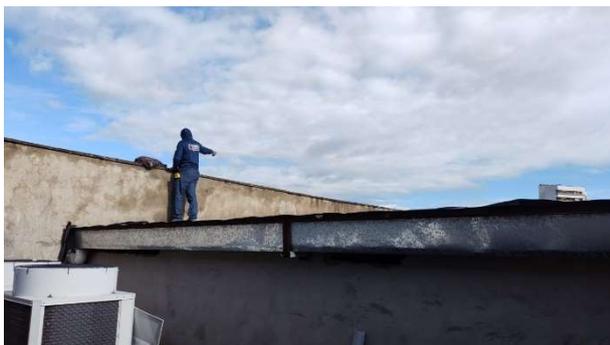
**Figura 41**

02-07-2021 às 08h15 - Equipe de impermeabilização realizando vistoria no telhado.

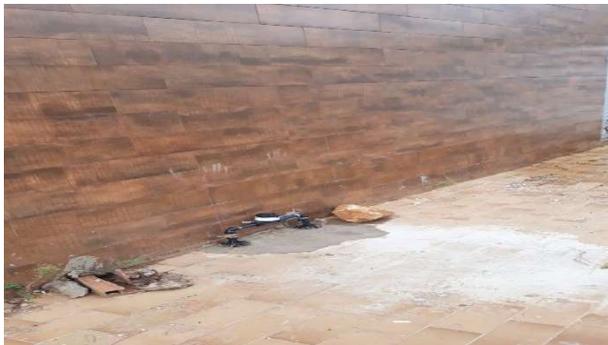
**Figura 45**

02-07-2021 às 09h41 - Vazamento, goteira na parede(calha) restaurante lado escada acesso hall.

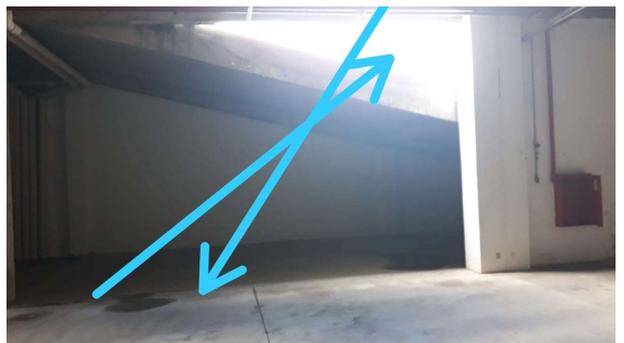
**Figura 48**

02-07-2021 às 09h54 - Goteira (calha) auditório superior, próximo elevador PCD.

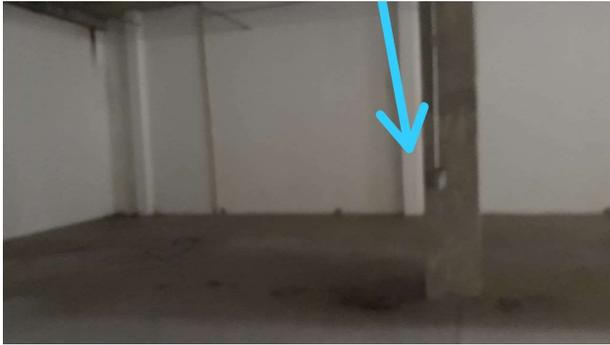
**Figura 49**

02-07-2021 às 10h03 - Estacionamento piso 1, molhando devido abertura rampa de acesso piso 2 estacionamentos.

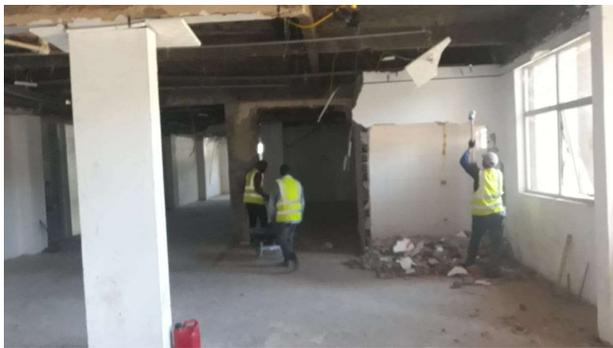
**Figura 87**

06-07-2021 às 07h53 - Demolição das paredes e limpeza da área administrativa.

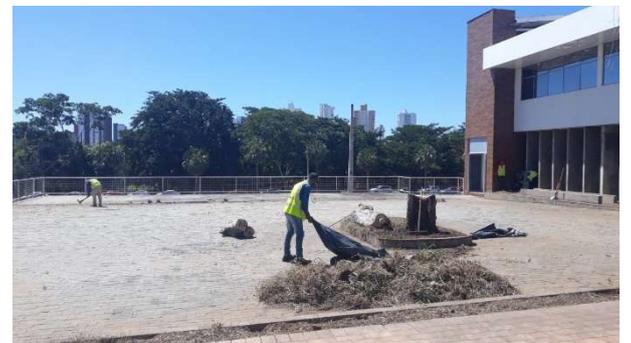
**Figura 100**

06-07-2021 às 10h50 - Status de demolição e limpeza no piso térreo.

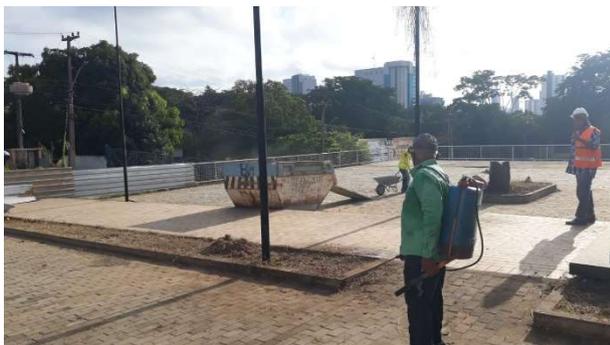
**Figura 107**

07-07-2021 às 07h34 - Equipe externa iniciando com aplicação de produto no piso do estacionamento.

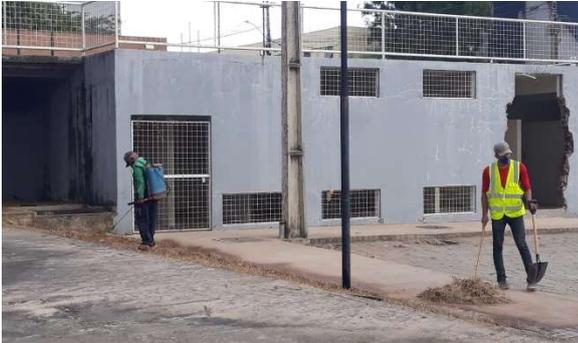
**Figura 109**

07-07-2021 às 08h29 - Equipe da concessionária água finalizando esgoto.

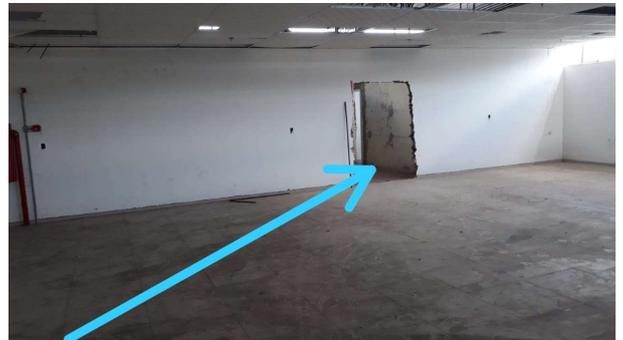
**Figura 116**

07-07-2021 às 11h15 - Status de demolição das paredes da área hall nobre.

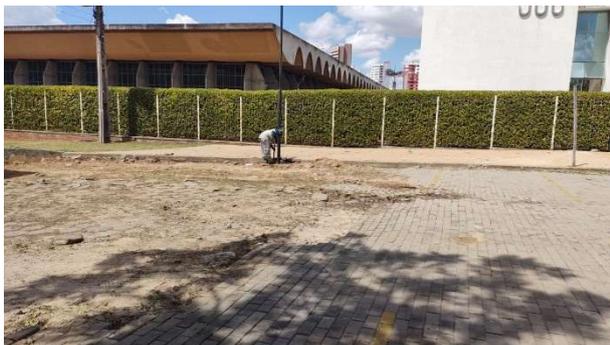
**Figura 117**

07-07-2021 às 11h20 - Concluído a abertura de acesso a cozinha.

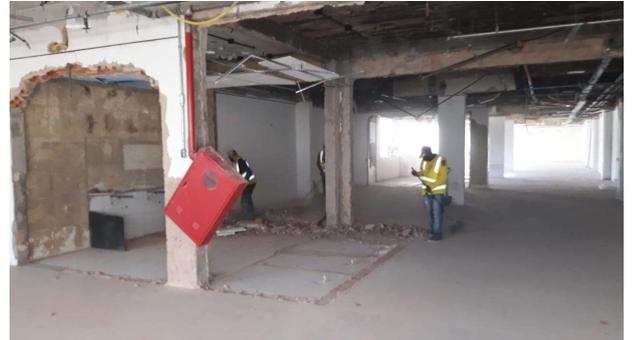
**Figura 122**

07-07-2021 às 16h05 - Status de demolição no acesso do hall no auditório.

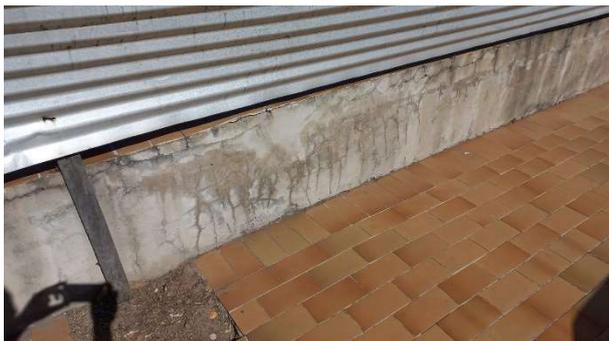
**Figura 15**

12-07-2021 às 08h51 - Tudo no tijolo camada de massa 5 cm.

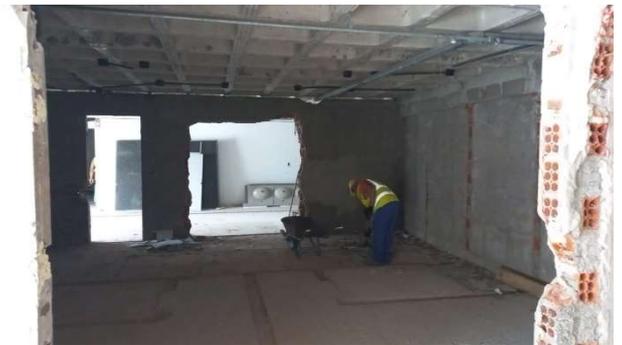
**Figura 166**

14-07-2021 às 15h05 - Falta placa, driver.

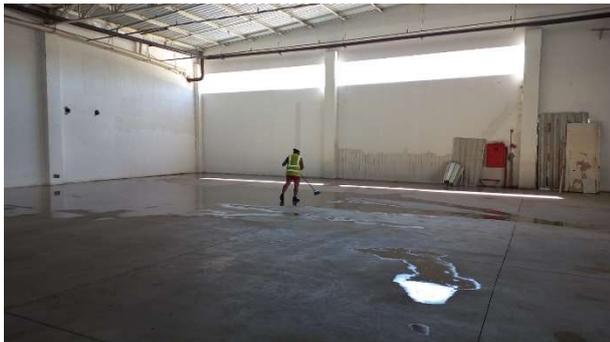
**Figura 177**

16-07-2021 às 09h08 - Infiltração na ranhura piso 2 em toda extensão.

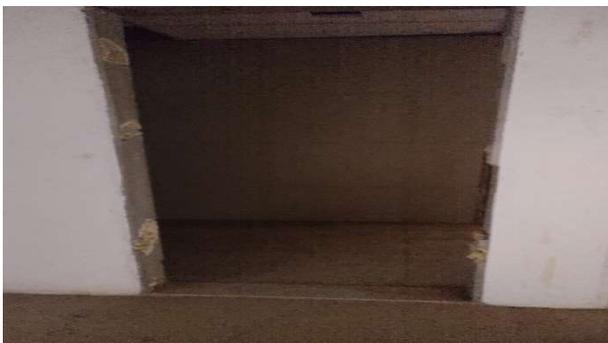
**Figura 179**

16-07-2021 às 11h18 - Abertura com 2,49m.

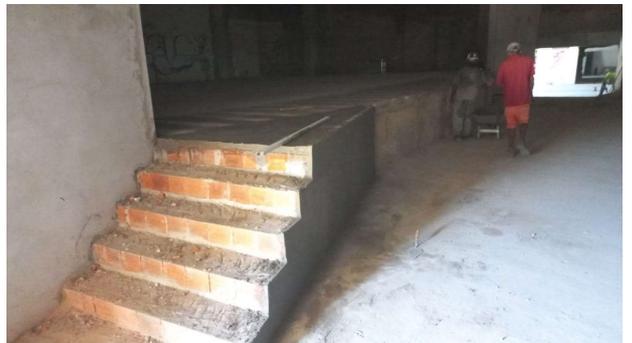
**Figura 180**

16-07-2021 às 11h20 - No feminino ao entrar temos está parede.

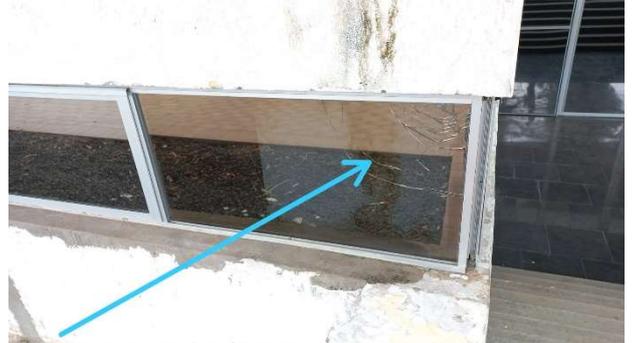
**Figura 200**

20-07-2021 às 10h14 - 1- porta acesso Hall teatro (vidro quebrado).

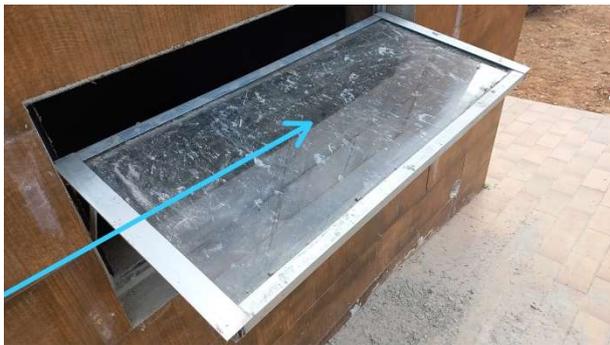
**Figura 201**

20-07-2021 às 10h15 - 2- janela externa lado estacionamento 3.

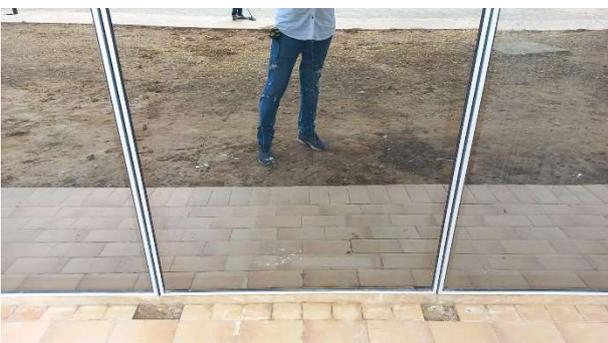
**Figura 203**

20-07-2021 às 10h17 4- vidro frente principal, 3 pontos marcados (tipo pedra quando bate no vidro).

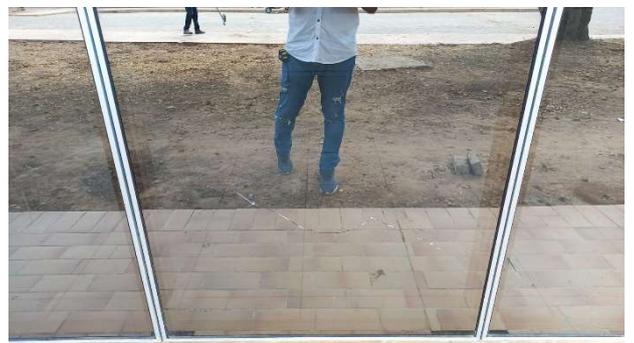
**Figura 204**

20-07-2021 às 10h18 - 5 vidros rachado na frente principal.

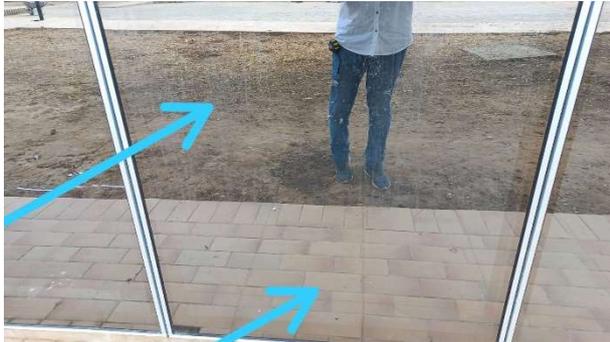
**Figura 205**

20-07-2021 às 10h18 - 6-vidro rachado frente principal.

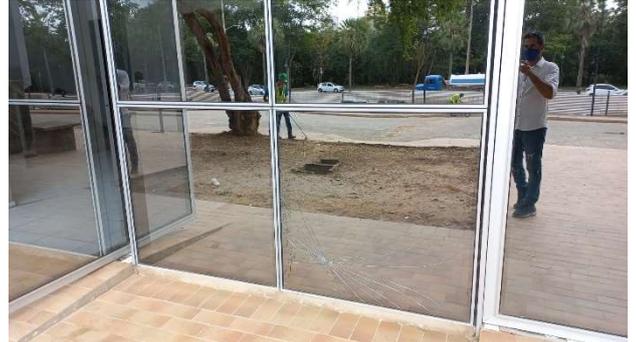
**Figura 207**

20-07-2021 às 10h19 - 7- vidro frente principal com 2 marcas (tipo batida pedra ).

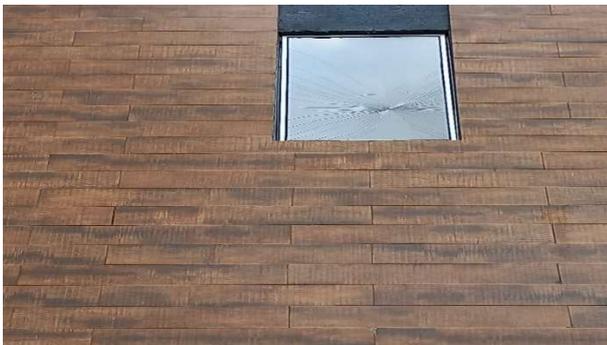
**Figura 207**

20-07-2021 às 10h19 - 8- vidro quebrado entrada principal.

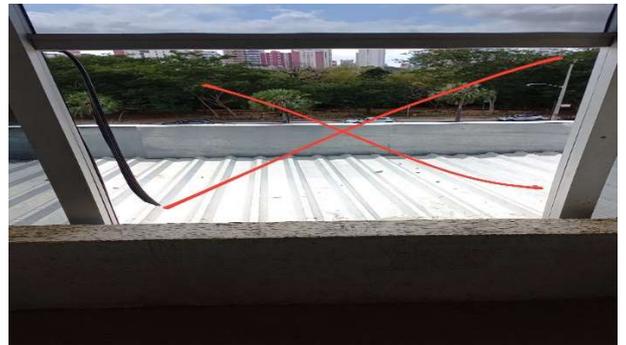
**Figura 208**

20-07-2021 às 10h19 -9- janela Hall nobre fundos subestação.

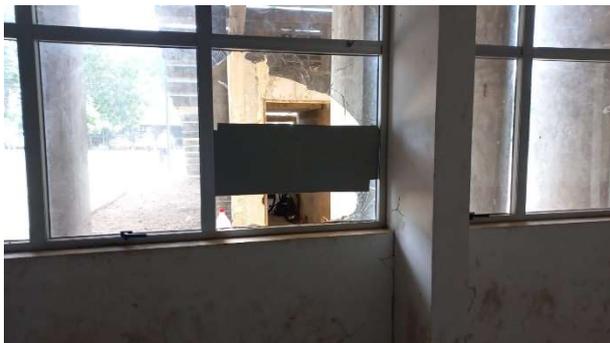
**Figura 209**

20-07-2021 às 10h19 -10 - janela Hall elevador pavilhão superior.

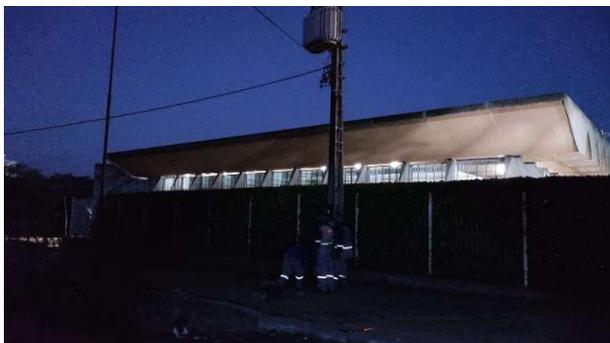
**Figura 263**

31-07-2021 às 17h23 - Equipe de elétrica realizando fechamento do quadro da ligação provisória.

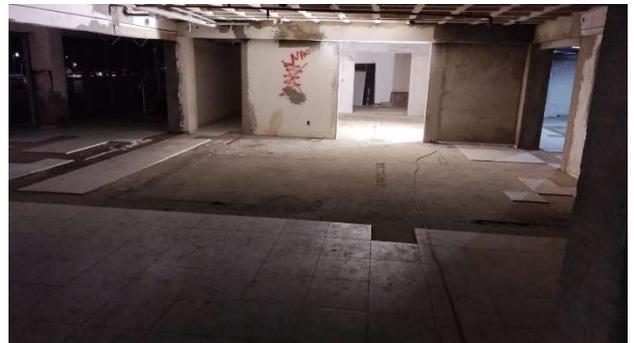
**Figura 264**

31-07-2021 às 18h20 - Ligação elétrica provisória concluída.

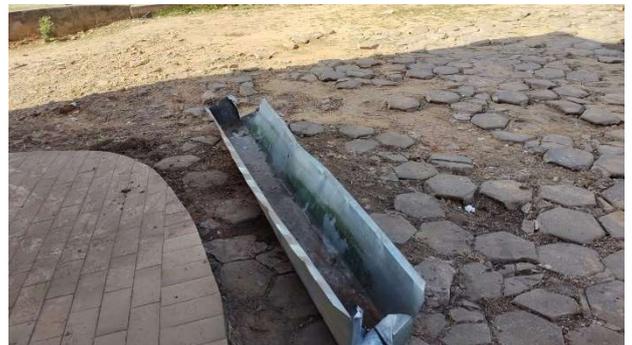
**Figura 288**

04-08-2021 às 08h18 - Sendo aplicado a quinta demão de impermeabilização na ADM.

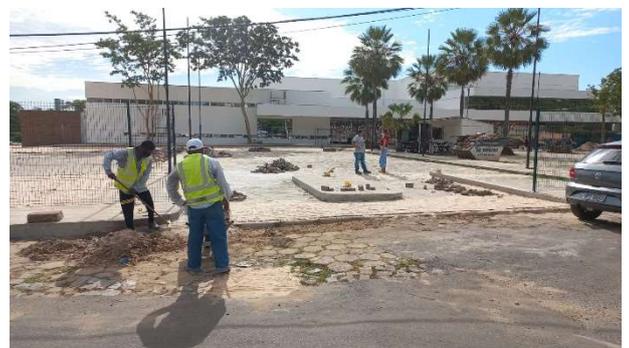
**Figura 312**

11-08-2021 às 08h16 - Status de reparos das calhas no telhado do restaurante.

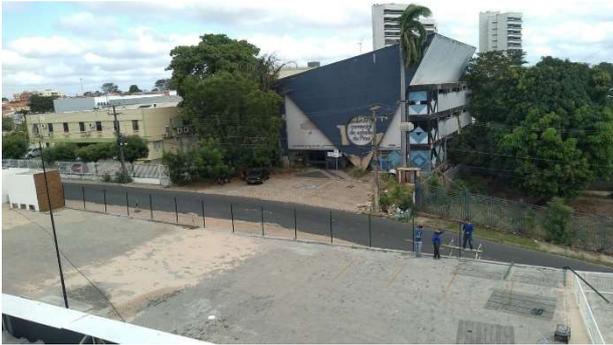
**Figura 325**

16-08-2021 às 08h37 - Sendo feito limpeza nas caixas de água no Telhado que sustenta o centro de convenções.

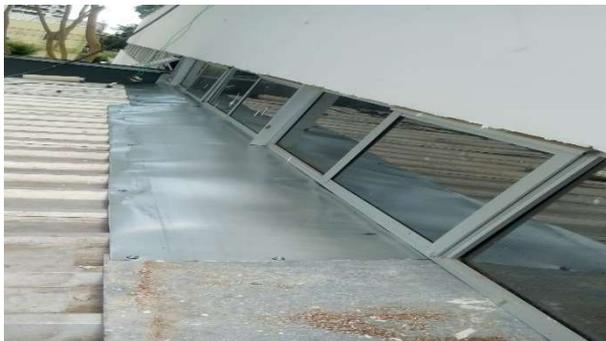
**Figura 327**

16-08-2021 às 10h58 - Caixas água antes de ser efetuado a limpeza.

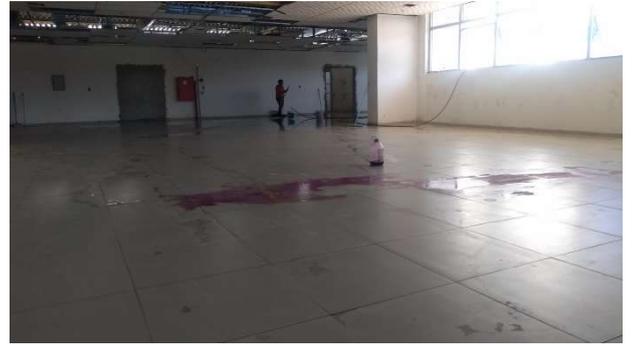
**Figura 332**

17-08-2021 às 08h05 - Piso sendo tratado.

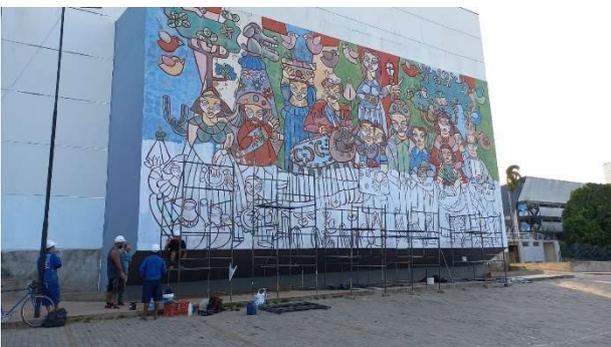
**Figura 335**

17-08-2021 às 15h57 - Sr.Nonato acompanhando artistas na revitalização painel

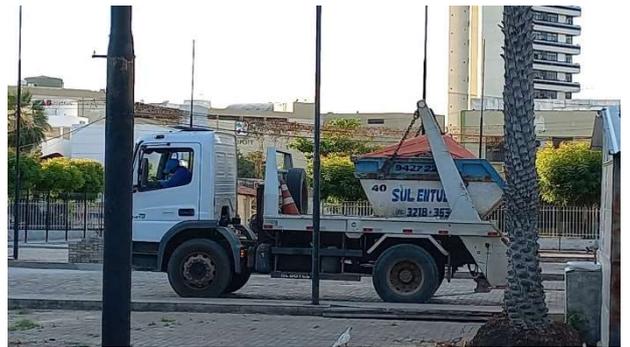
**Figura 346**

20-08-2021 às 14h23 - Status Limpeza e retirada de entulho no estacionamento 3.

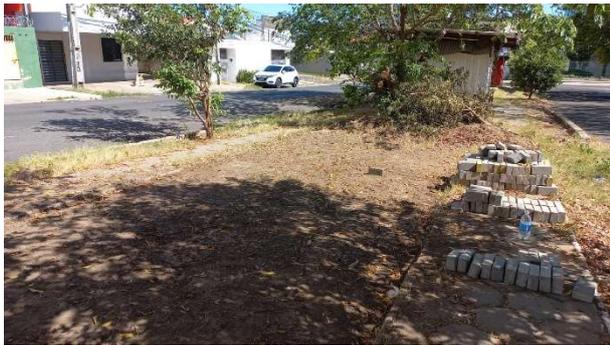
**Figura 351**

21-08-2021 às 14h55 - Área do quiosque 01 já demolido e limpa, pronta pra receber os bloquetes.

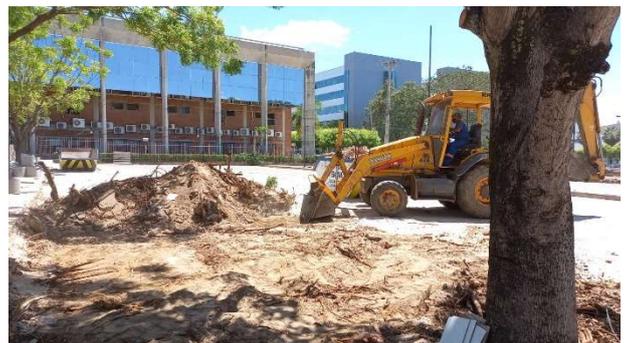
**Figura 360**

23-08-2021 às 10h38 - Limpando área livre do antigo quiosque.

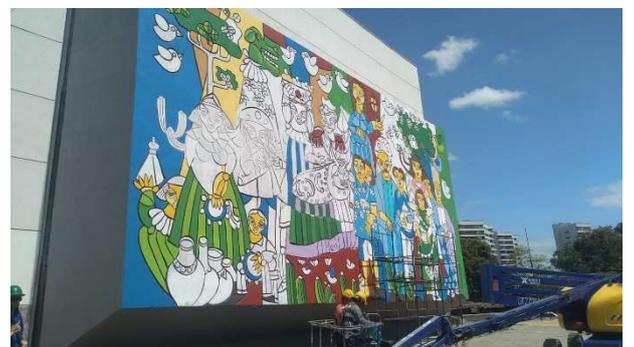
**Figura 366**

24-08-2021 às 17h12 - Status revitalização do painel.

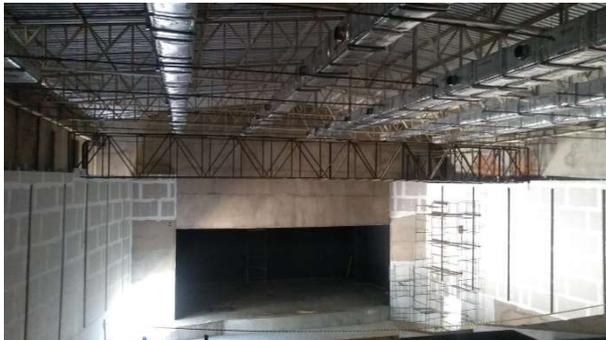
**Figura 405**

11-09-2021 às 08h54 - Segue em andamento instalação de drywall no teatro.

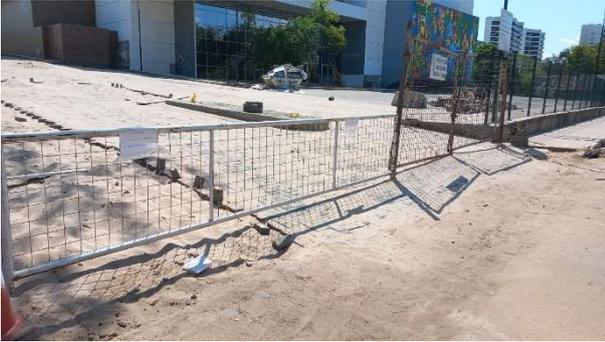
**Figura 409**

11-09-2021 às 13h55 - Sendo feito as tampas dos postes que ficam próximo a cerca.

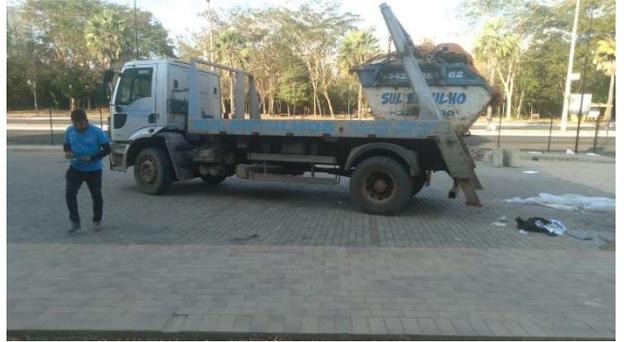
**Figura 410**

11-09-2021 às 13h59 - Status de trabalhos na calçada.

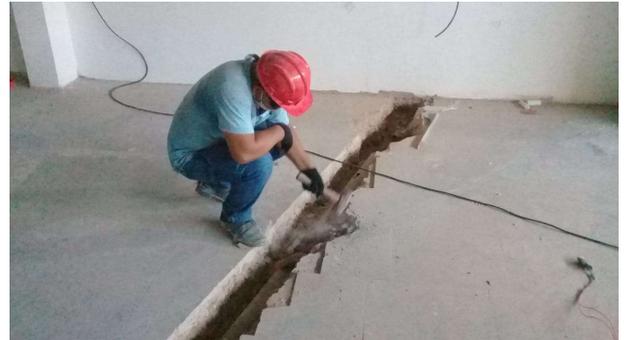
**Figura 412**

16-09-2021 às 08h35 - Status elétrica iluminação externa em andamento.

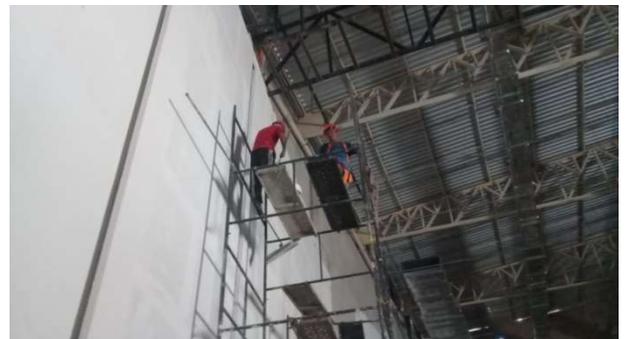
**Figura 414**

21-09-2021 às 09h05 - Instalação do sistema de ar condicionado do Restaurante em andamento.

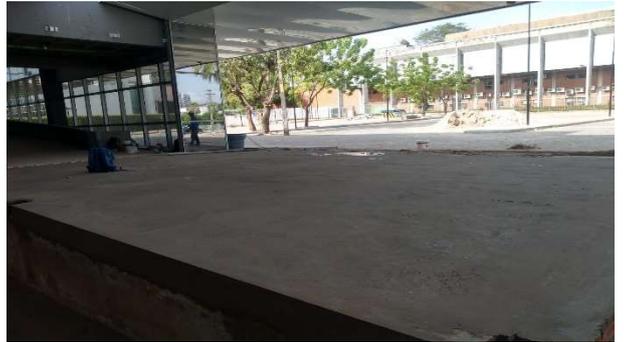
**Figura 416**

21-09-2021 às 15h00 - Reboco da parede do banheiro no Pavilhão em andamento.

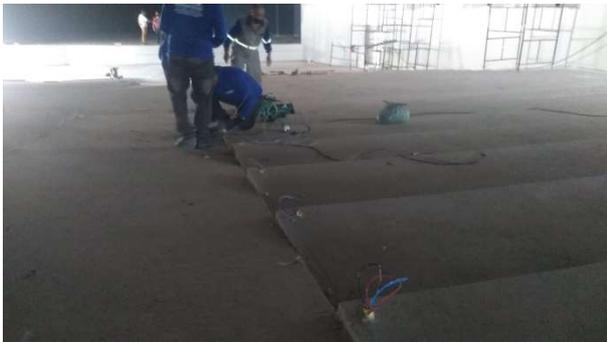
**Figura 417**

24-09-2021 às 14h00 - Contrapiso da marquise em andamento.

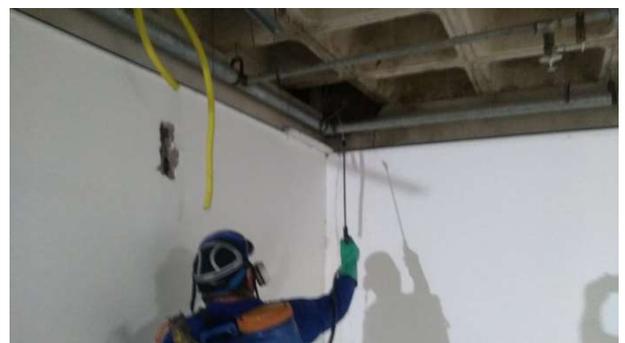
**Figura 420**

27-09-2021 às 17h57 - Descupinização no Auditórios em andamento.

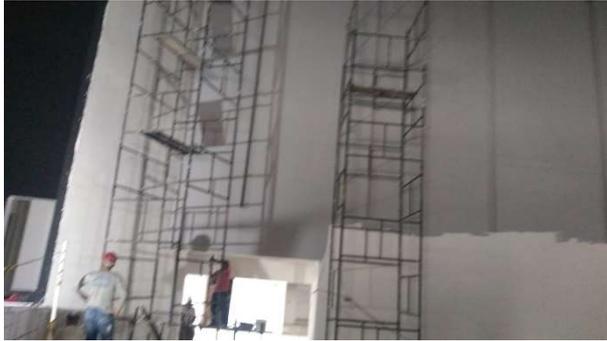
**Figura 421**

27-09-2021 às 18h00 status descupinização auditórios em andamento.

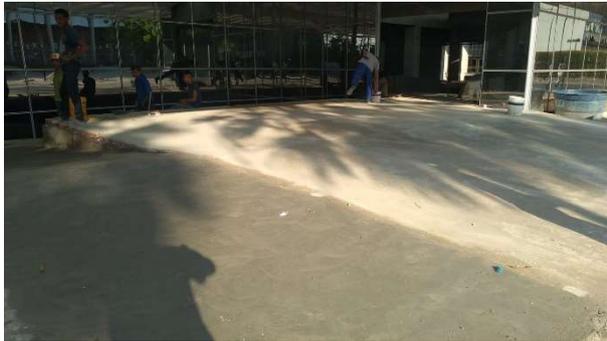
**Figura 423**

28-09-2021 às 16h10 - Fechamento do depósito no Pavilhão inferior em andamento.

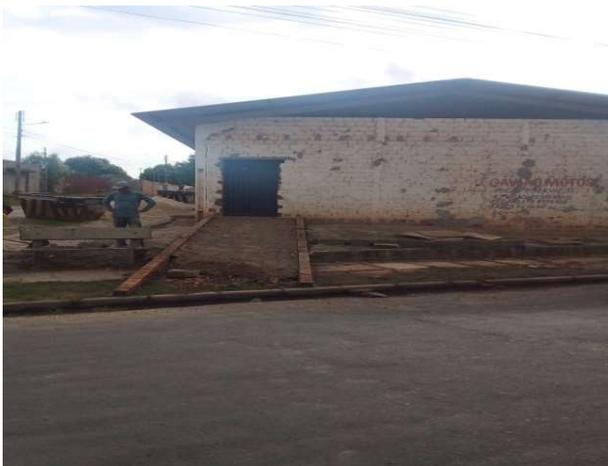
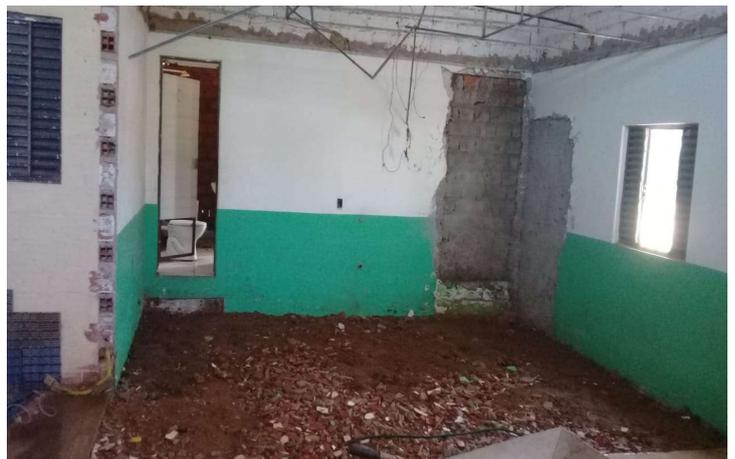
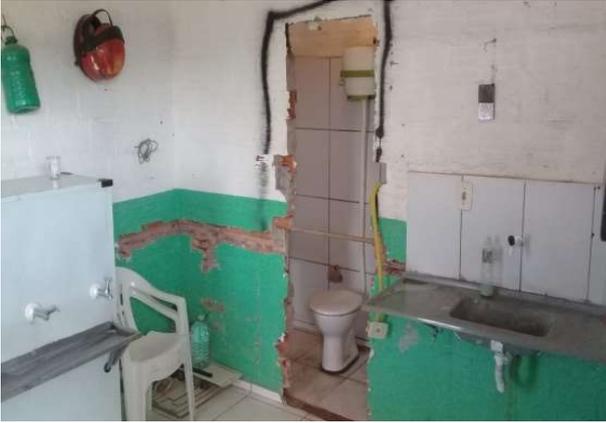
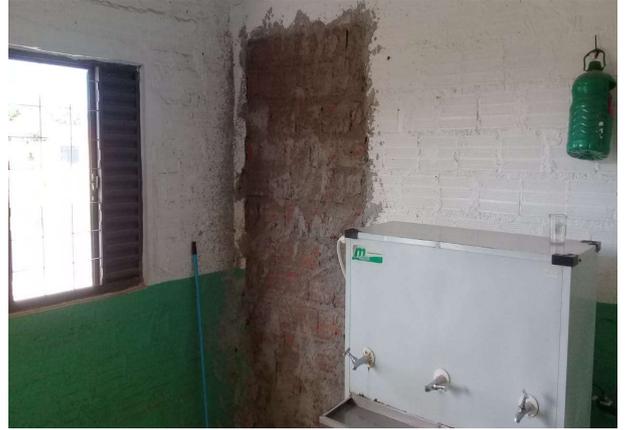
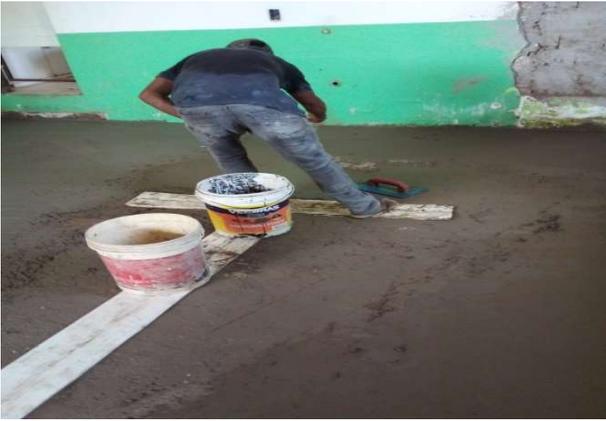
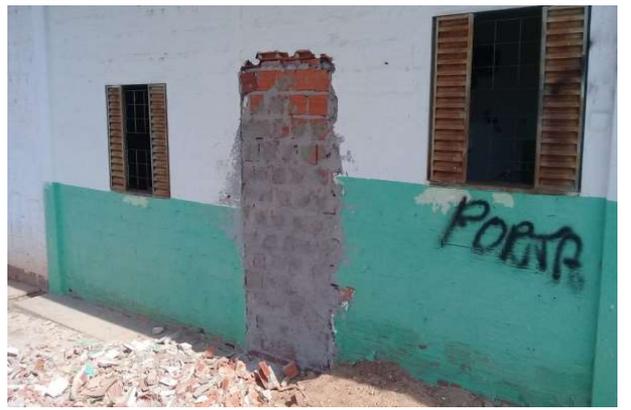
Os trabalhos de reforma visam melhorar o espaço para atender melhor a comunidade do entorno. Iniciou-se, assim, os trabalhos de reforma, retirada de entulhos, construção de calçadas e salas de apoio, melhorias na área externa, construções de banheiros e novas instalações elétricas e hidráulicas.

Abaixo, seguem algumas fotos dos trabalhos que estão sendo realizados no local.
